Putz, Stuck, Rabitz

Winkler, Adolf

Stuttgart, 1955

Mangelhafte Baukonstruktionen und Ausführungen

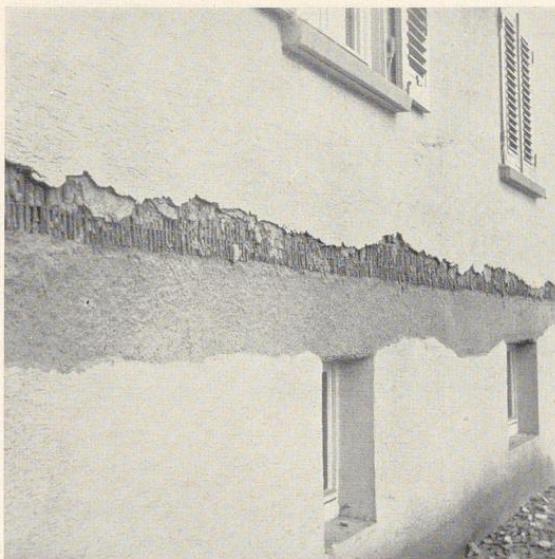
Bei Fachwerkaußenwänden liegen die Gebälke meist zwischen Schwellen und Pfetten. Diese 3 Holzlagen haben zusammen eine Stärke von mindestens 40 cm. Durch die Austrocknung und die Zusammenpressung des Holzes tritt im Laufe der Jahre eine leichte Setzung innerhalb der Außenwand ein. Wird der Außenputz sofort nach der Fertigstellung des Gebäudes aufgebracht, dann ist es auch bei richtiger Verwahrung des Holzwerks unausbleiblich, daß am Außenputz Ausbauchungen und Rißbildungen auftreten. Eine Verhütung dieser Schäden läßt sich dadurch einigermaßen erreichen, daß man die Austrocknung des Holzes begünstigt und das Gebäude erst nach einem oder mehreren Jahren verputzt.

Bild 298. Pressungen an der Holzschwelle infolge Schwindens des Holzes führen zur Absprengung des Putzes

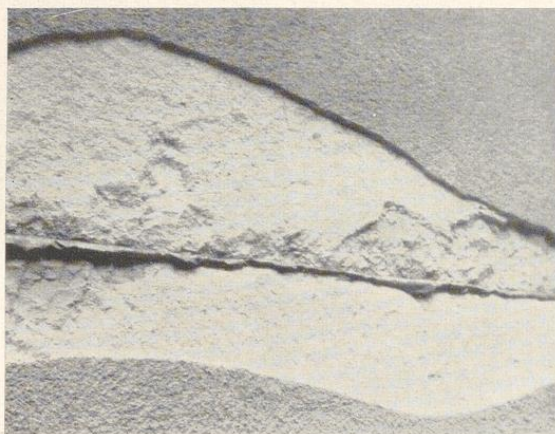
Bild 299. Asphaltschicht über dem Sockel, durch Wärme und Pressung nach außen getrieben, drückt den Außenputz ab

steigen von Grundfeuchtigkeit oder die Fortpflanzung des Schalls zu verhindern. Bei unsachgemäßer Ausführung solcher Isolierungen können sehr leicht Putzschäden von großem Umfang entstehen. Die Ursache ist darin zu suchen, daß die Isoliermasse von der Last des darüberliegenden Mauerwerks zusammengedrückt und dadurch herausgepreßt wird, wodurch es zu den Abtreibungen des Putzes kommt. Einige Beispiele aus der Praxis sollen zur weiteren Veranschaulichung dienen.
