Die Kunstdenkmäler von Stadt und Dom Brandenburg

Rathaus der Altstadt.

Brandenburg a. d. Havel.
Rathaus der Altstadt

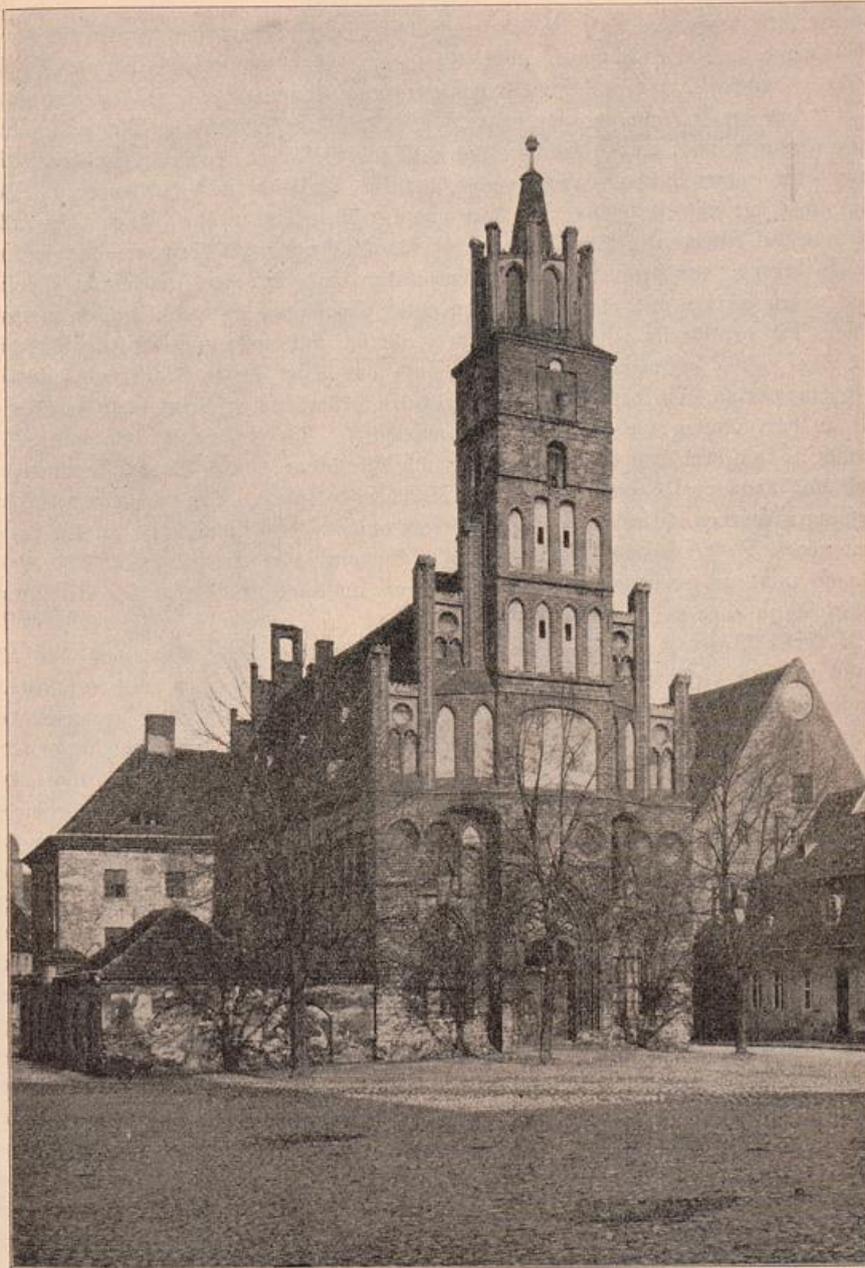
Abb. 98. Das ehemalige Rathaus der Altstadt von Westen.

Das gegenwärtig noch bestehende Rathaus (Abb. 98) hatte, wie man wegen seiner späten Stilformen ohne weiteres annehmen darf, einen erheblich älteren Vorgänger; dieser stand, wenn nicht alles trügt, etwa mitten auf dem Markte und zwar mit der Längsfront der Plauer Straße zugewendet, also im rechten Winkel zu dem jetzigen Bau. Als Hinweise darauf liegen kaum zu mißdeutende Reste und Spuren vor. An erster Stelle der am südwestlichen Ende des Rathauses unter dem Erdboden noch vorhandene, aber nicht überbaute altertümliche Keller (Grundriß in Abb. 99), der höchstwahrschein-

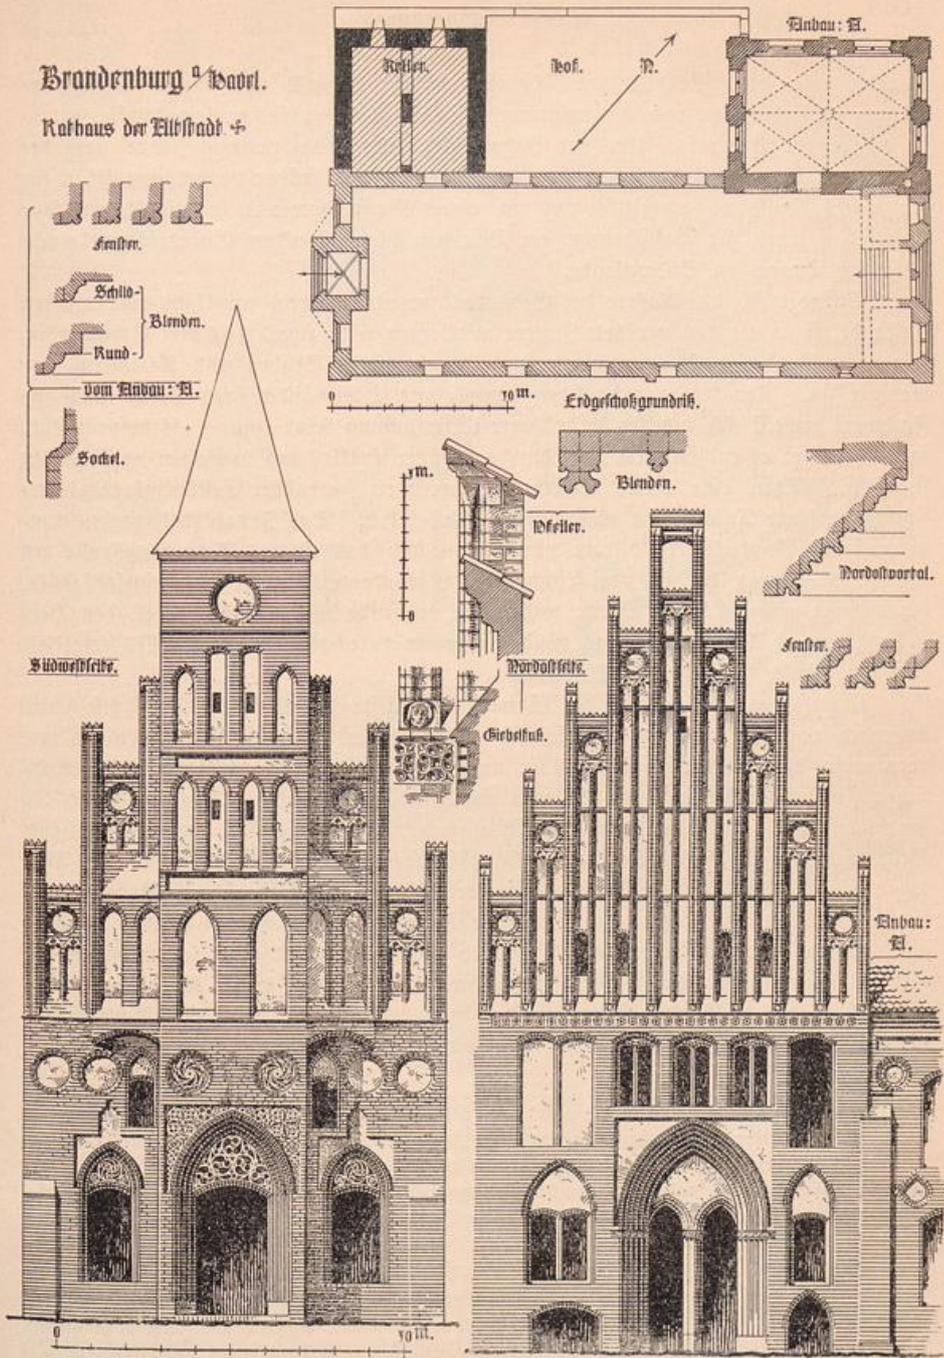
Abb. 99. Das ehemalige Rathaus der Altstadt. Giebel, Grundriß und Einzelheiten.

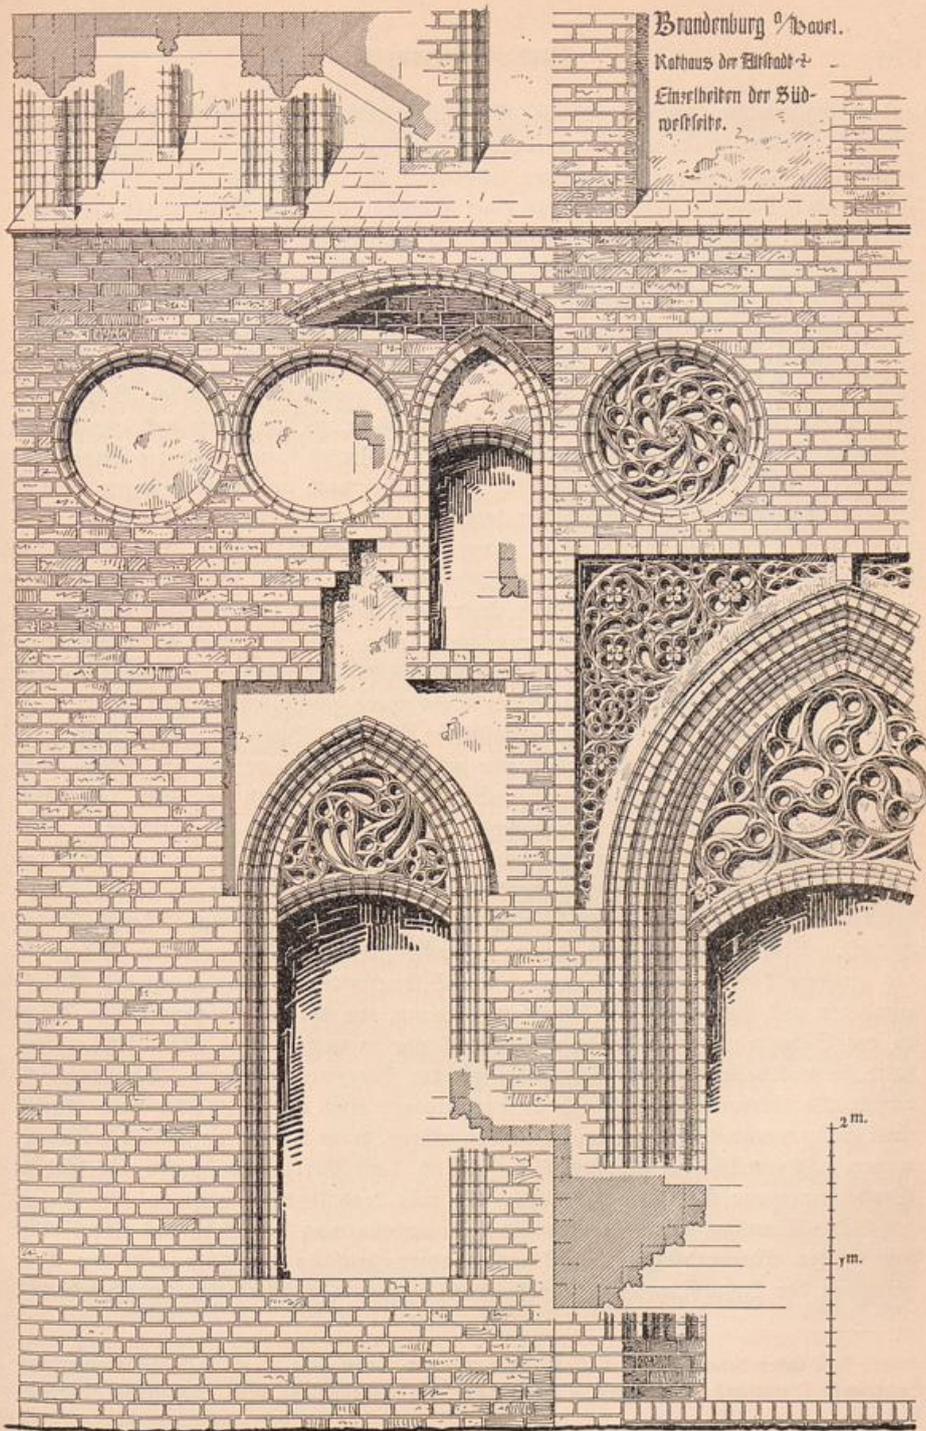
Abb. 100. Altstädter Rathaus, Teil des Vordergiebels.

andere Einrichtung bestanden haben. Auch über deren Art lassen die Spuren keinen Zweifel. Böden in so ungleichen Höhen und doch innerhalb benachbarter Wände belegen — das können nur Galerien gewesen sein, ja behäbige etwa 16 m lange Ränge oder Emporen ruhten mittels einer Schwelle auf dem Mauerabsatz, sie liefen fast vom Frontgiebel an den Längswänden hin und ließen den ganzen Raum zwischen und über sich in seiner vollen Höhe bis zu den Deckenbalken frei. Doch weiter: gerade da, wo der Mauerabsatz etwa in der Mitte der südöstlichen Längswand aufhört, trifft man nicht nur außen die Abhauspur einer lisenenartigen Verstärkung (Grundrisse in Abb. 99 und 102), die bis zum Hauptgesimsfries zu verfolgen ist, sondern es findet sich auch gerade hier im Keller eine pfeilerförmige Verstärkung der Kellermauer. Wenn diese Anzeichen nicht trügen, so lagen hier und an der entsprechenden Stelle der gegenüberliegenden leider zerstörten Längswand die Treppen zu den hier beginnenden Galerien. Solche müssen sich auch außerdem noch am anderen Ende in den südwestlichen Saalecken befunden haben (siehe S. 174 und Abb. 102). Diese führten von hier gleich weiter hinauf zu der etwas höheren Galerie an der Giebelseite, die über dem Portal hinstreichen mußte. Von ihr aus konnte man durch die schmale Tür in den kleinen Turmraum gelangen. Der bisher beschriebene Südwestteil des Gebäudes ist, wie wir noch sehen werden, durch einen besonders reichen, festlichen Schmuck der Außenarchitektur (Abb. 100 u. 101) an den Schaufseiten ausgezeichnet und dadurch als der vornehmere gekennzeichnet.*)

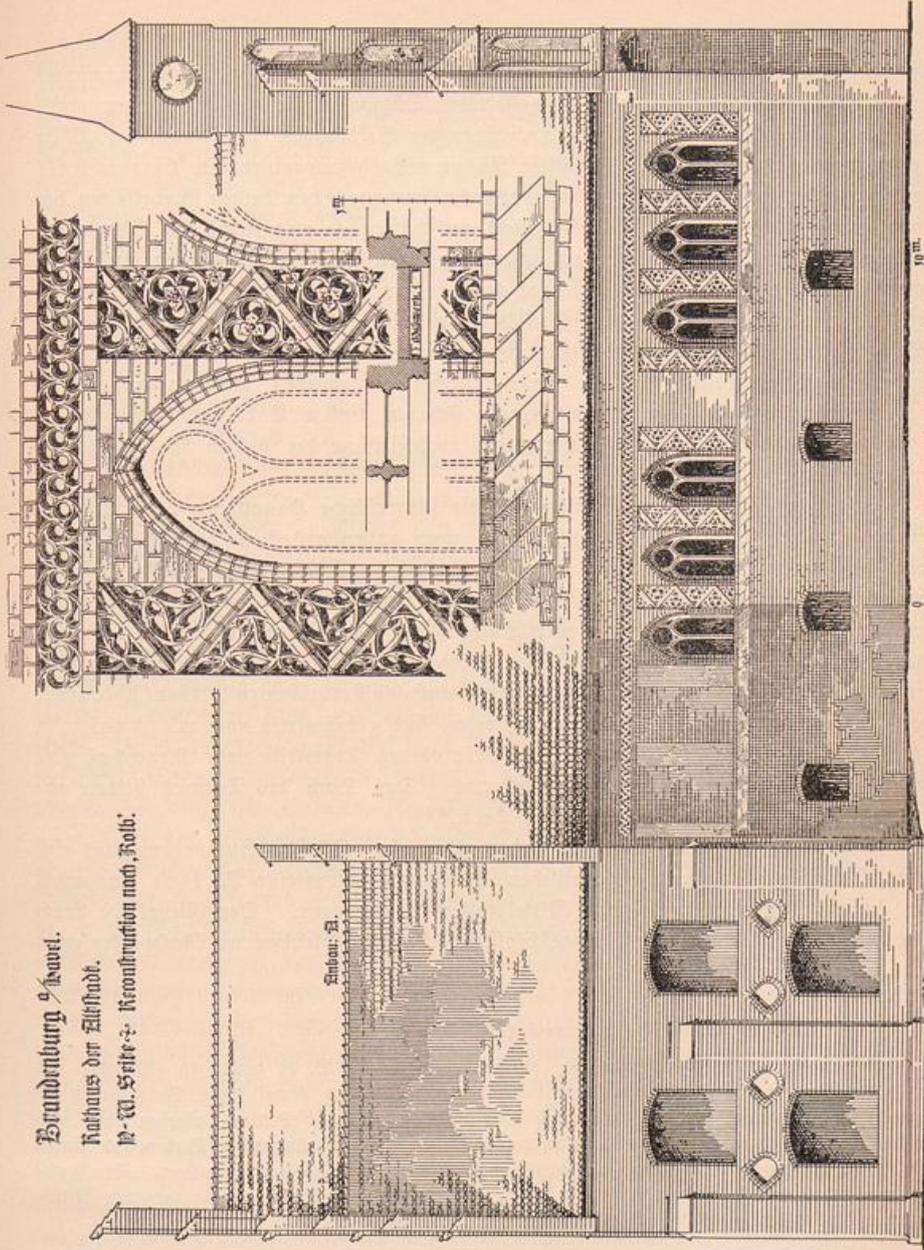
Brandenburg a. Havel.
Rathaus der Altstadt.
N.-O. Seite - Rekonstruktion nach Rohlf.

Abb. 101. Altstädter Rathaus, Sängerseite am Markte.

in zwei Gaden (Abb. 101) weit entfernt dagegen zu sprechen, vielmehr nach damaligen Baugewohnheiten unvermeidlich. Die untere Reihe rückt mit ihren Stüchbögen dicht unter die Längsgalerien des vornehmer ausgestatteten Südwestteiles. Auch die obere wird hoch hinaufgeschoben, um das Licht noch über die Brüstungen jener nach der Mitte des Saales hinwegzuführen. Da diese Ränge nichtsdestoweniger ein Hindernis für die Lichtzuführung darstellen, war man bedacht, noch von den beiden Giebelseiten her durch große Fenster nach Möglichkeit Licht zu schaffen, so namentlich im Südwesten, wo übrigens sowohl aus den hohen unteren Fenstern wie aus der starken einseitigen Erweiterung der oberen nach den Saalecken hin auf Treppen an diesen Stellen geschlossen werden muß (siehe den Grundriß in Abb. 102). Eine gerade Balkendecke, die noch heute an alter Stelle liegt, überdeckte den Raum. Der Keller des Rathauses ist vermutlich im 18. Jahrh. verschüttet worden und unzugänglich.*) Der ursprüngliche Eingang dazu befand sich am linken Ende der Nordostseite, so daß der hohe innere Kellerhals in dem nordöstlichen der beiden kleinen Räume verborgen war.

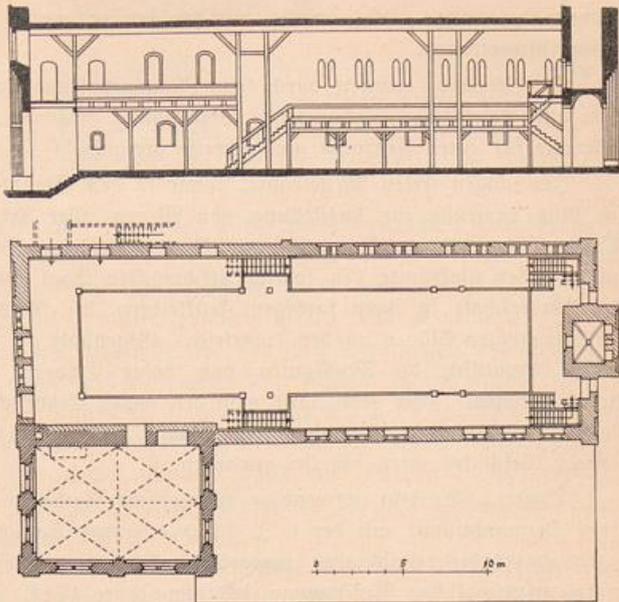
Abb. 102. Altstädter Rathaus, Herstellungsversuch.

Befindet sich das Äußere des Gebäudes zurzeit in einem traurigen ruinenhaften Zustande, so mutet das verödete Innere mit seinen teils zwei, teils drei Stockwerken, seinen verschiedenen Treppenhäusern und seinen vielen Stuben und Kammern noch weniger an. Von seinen zahlreichen Längs- und Querwänden aus Stein- und aus Fachwerk erweist sich indessen bei näherer Untersuchung keine einzige als ursprünglich, ja noch mehr: es enthüllt sich nach durchgreifender Entkleidung von allen entstellenden späteren Zusätzen eine dieser wüsten Verworrenheit gegenüber fast unglaublich erscheinende klare Anlage von einfachster Großzügigkeit. Das Innere des ganzen neu-geschaffenen Rechteckbaues bildete nämlich — und das ist das Bedeutungsvolle des Gebäudes — trotz der in zwei Lichtgaden angeordneten Fenster eine einzige große, durch seine ganze Länge, Breite und Höhe reichende weite Halle (vergl. den Herstellungsversuch Abb. 102). Das völlig außergewöhnliche dieses Ergebnisses erfordert eine eingehende Prüfung des Befundes.

(a. a. D. S. 44), daß die Decke an den Mittelsäulen des Dachstuhl aufgehängt sei,
bestätigen sollte, so ist dies doch nur mittels Zapfen und je eines Holznagels an den
einzelnen Balken geschehen und diese bedurften, falls sie je einmal schwerer belastet
werden sollten, noch weiterer Unterstützung von unten her. Eine solche ergab sich
am natürlichsten und glücklichsten an den Vorderkanten der Galerien, die ohnehin
hier der Stützen nicht entbehren konnten. Möchte man nun die dafür gebräuchlichen
Holzsäulen vom Erdgeschossfußboden an durchgehen oder erst von der etwa auf Stein-
pfeilern ruhenden Galerie an beginnen lassen: in jedem Falle trugen sie die Decke
mittels zweier Längsunterzüge und standen daher sehr weitläufig. Die Gruppierung
der Fenster legt nun die Annahme nahe, daß die Aufstellung der Stützen paarig er-
folgte und zwar in der rhythmischen Anordnung, wie sie in dem Herstellungsversuch (Abb. 102)

angedeutet ist. So entsprach dem einzelnen mittleren Fenster auf der Südostseite
und dem trennenden Pfeiler auf der Nordwestseite im Innern je ein hochragendes
