**Design von Baustoffen  
am Beispiel eines Putzes  
und eines Betons  
mit Glaszuschlag**

**DISSERTATION**

eingereicht beim Fachbereich 8  
der Universität-Gesamthochschule Siegen

Siegen 2000

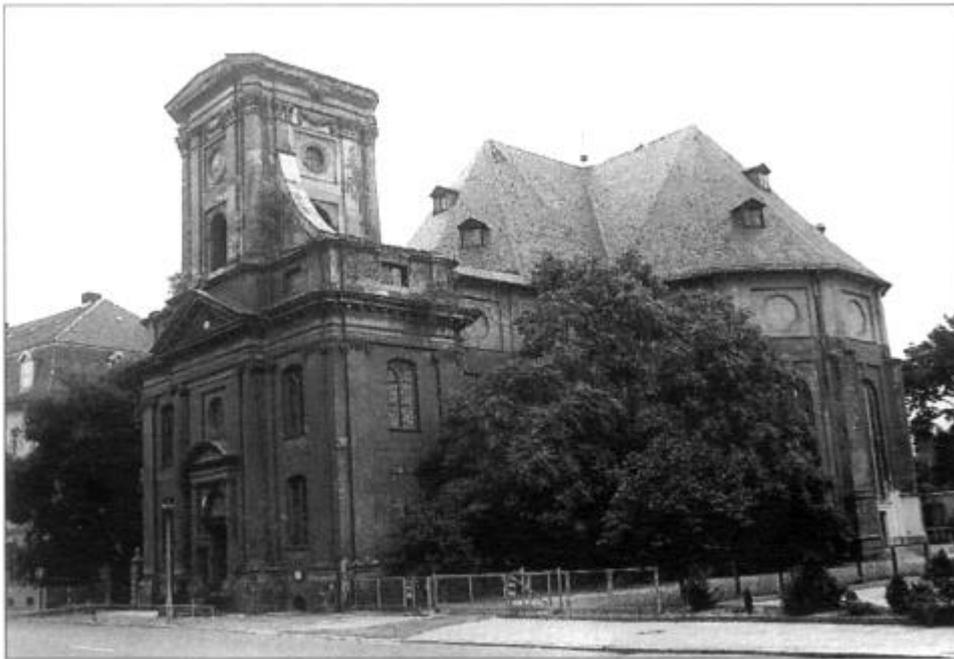
Abbildung 1: Parochialkirche Berlin (Ansicht von der Klosterstraße)

Bei dem Mauerwerk handelt es sich um das Kirchenschiff der frühbarocken Parochialkirche (Abb. 1) in Berlin. Dort treten großflächig Schäden an den historischen Putzmörteln auf. Am Bauwerk wurden Putzreste mit einer Dicke von 1 cm gefunden, die Anteile an hydraulischem Kalk enthielten (ULLRICH 1994).

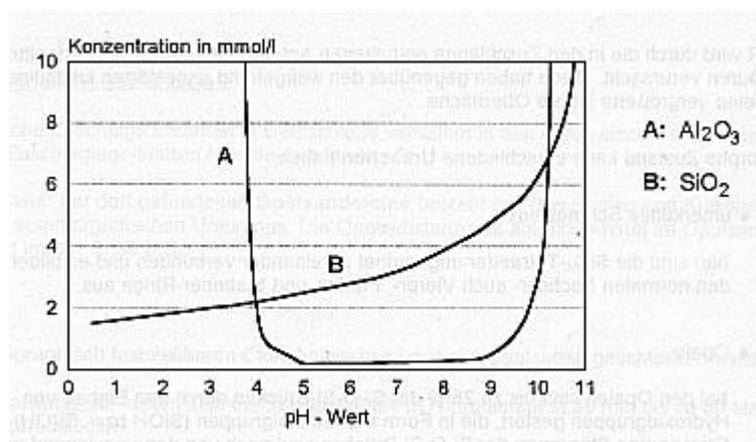
Abbildung 2: Löslichkeit von amorphem  $\text{SiO}_2$  in Abhängigkeit vom pH-Wert der Lösung (STARK 1995).

Die Alkalien befinden sich meistens im Zement und können auch durch Zusatzstoffe und Zusatzmittel in den Mörtel gelangen oder nachträglich z. B. mit Tausalzlösung und Meerwasser in den Mörtel eindringen. Art und Umfang der Reaktion und die mögliche Schädigung des Mörtels hängen hauptsächlich von der Konzentration der Alkalihydroxidlösung und von der löslichen Kieselsäuremenge ab. Während die Löslichkeit von kristallinem  $\text{SiO}_2$  mit steigendem pH-Wert etwa linear zunimmt, steigt sie bei amorphem  $\text{SiO}_2$  im Bereich der pH-Werte von 10 bis 14 exponentiell an (Abb. 2).

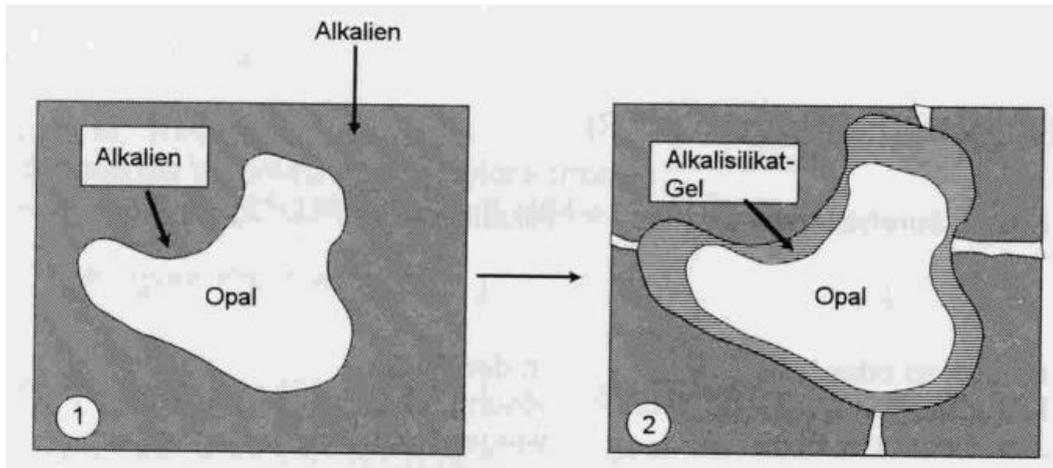
Abbildung 3: Aufbau von Quelldruckspannung durch Alkali-Kieselsäure-Reaktion (AKR)  
(STARK 1995)

Das Alkali-Silikat-Gel besitzt ein größeres Volumen als die Ausgangsprodukte der Reaktion (Abb. 3). Der bei dieser Reaktion entstehende Druck übersteigt die von Beton aufnehmbare Zugspannung, was zu schädlichen Treiberscheinungen führt. Nach STARK 1995 wurden bei Untersuchungen Quelldrücke bis zu ca. 20 N/mm<sup>2</sup> gemessen. Die Folgen sind netzförmige Risse, Abplatzungen und gelförmige Ausblühungen.

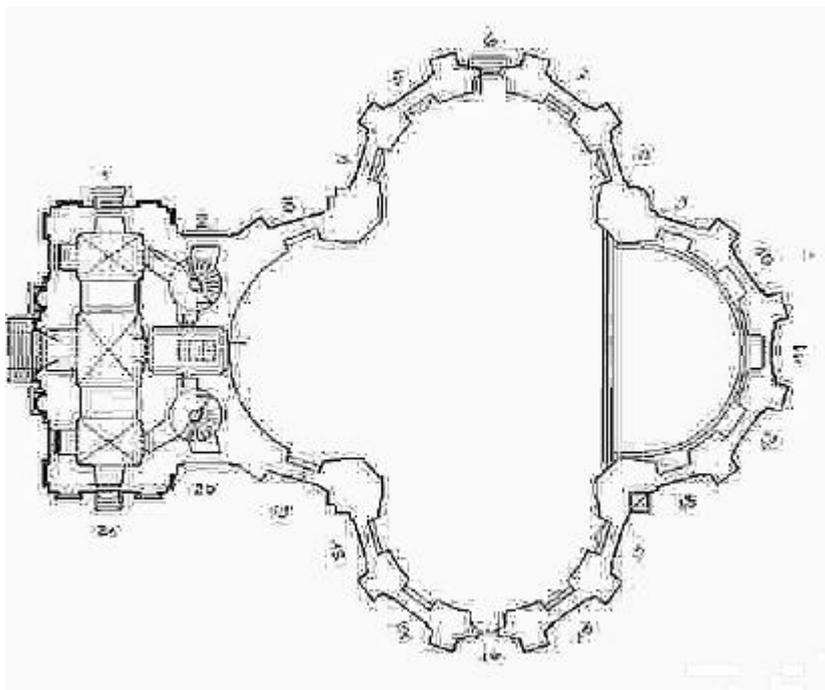
Abbildung 7: Grundriß der Parochialkirche (BERICHT PLANER IN DER PANKEMÜHLE)

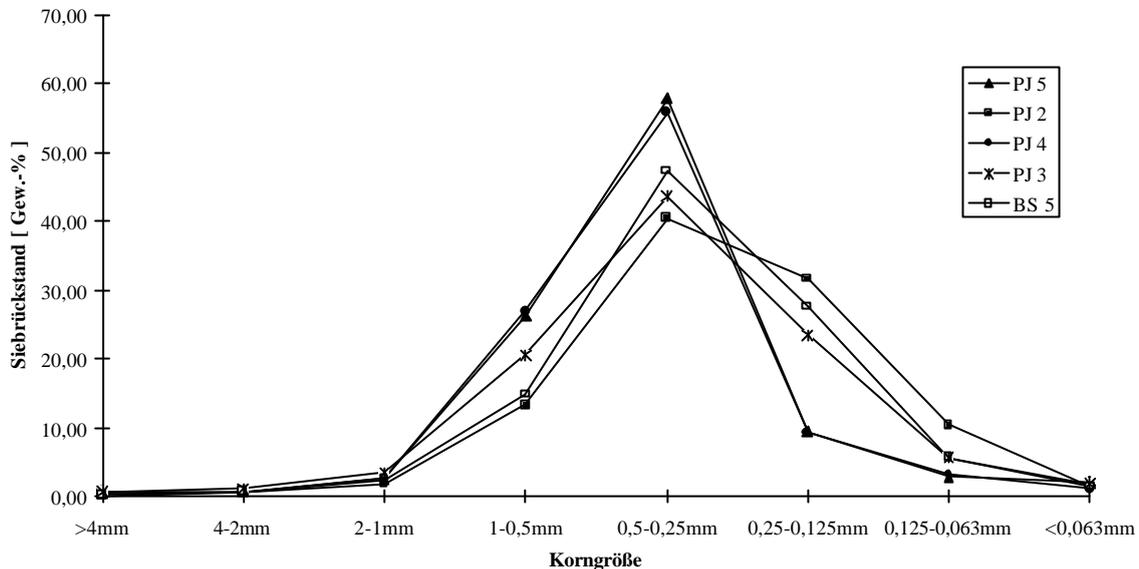
Abbildung 8: Sieblinien der Putzmörtelzuschläge der Parochialkirche im Vergleich mit der Sieblinie des zu Mörtelentwicklung verwendetem Grubensandes (BS 5) der Fa. Kluwe. Die Kornsummenkurven befinden sich im Anhang.

Die Analyse ergab Sande mit einem hohen Anteil der Kornfraktion 0,25-0,5 mm. Mikroskopisch betrachtet sind das Flußsande mit runder Körnung.

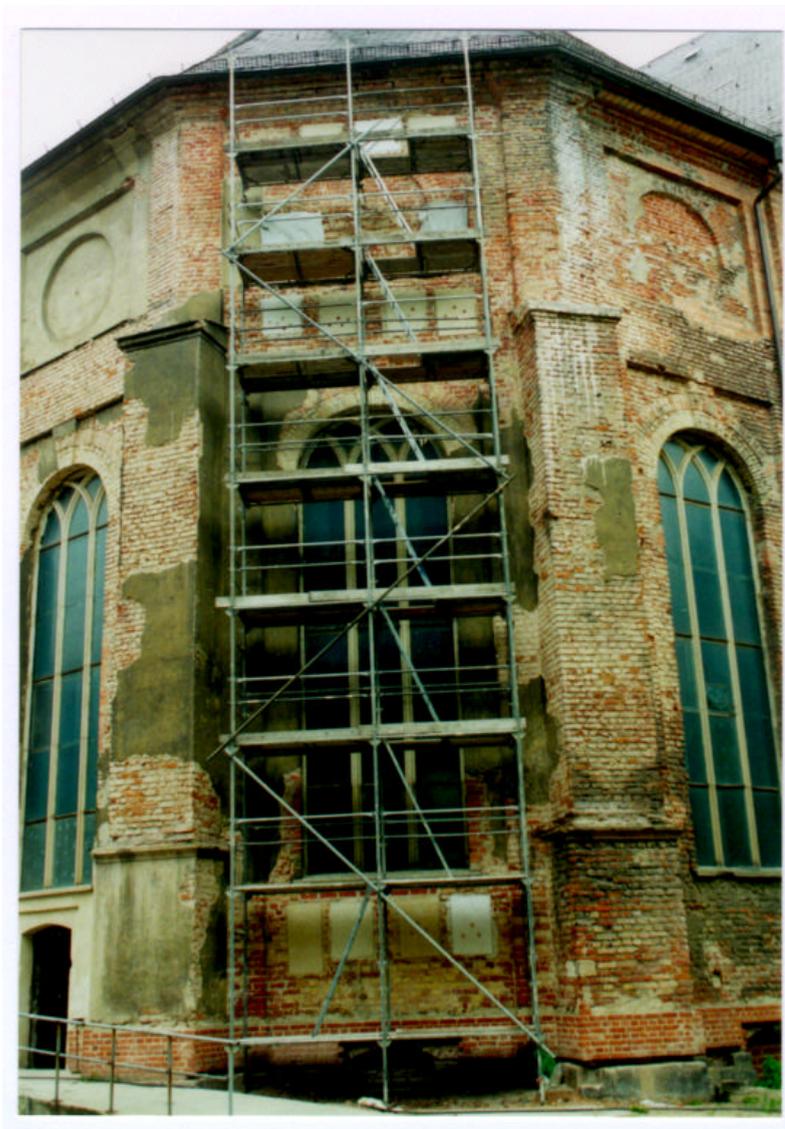
Abbildung 9: Musterflächen an der SO Wand der Parochialkirche in verschiedenen Höhen

Beim Verputzen der Flächen kam es bei allen Putzen (inkl. des industriellen Sanierputzes) zur Rißbildung. Sie wurde durch eine schnelle Wasserabgabe über die Putzoberfläche verursacht, bedingt durch ungenügende Nachbehandlung und ungünstige Witterungsbedingungen (starke Sonneneinstrahlung). Eine ständige Nachbehandlung - also Feuchthaltung der Putze - war parallel zu den weiteren Arbeiten nicht möglich. Andererseits wurde ein relativ hoher Bindemittelgehalt verwendet, der eine Rißbildung begünstigt.

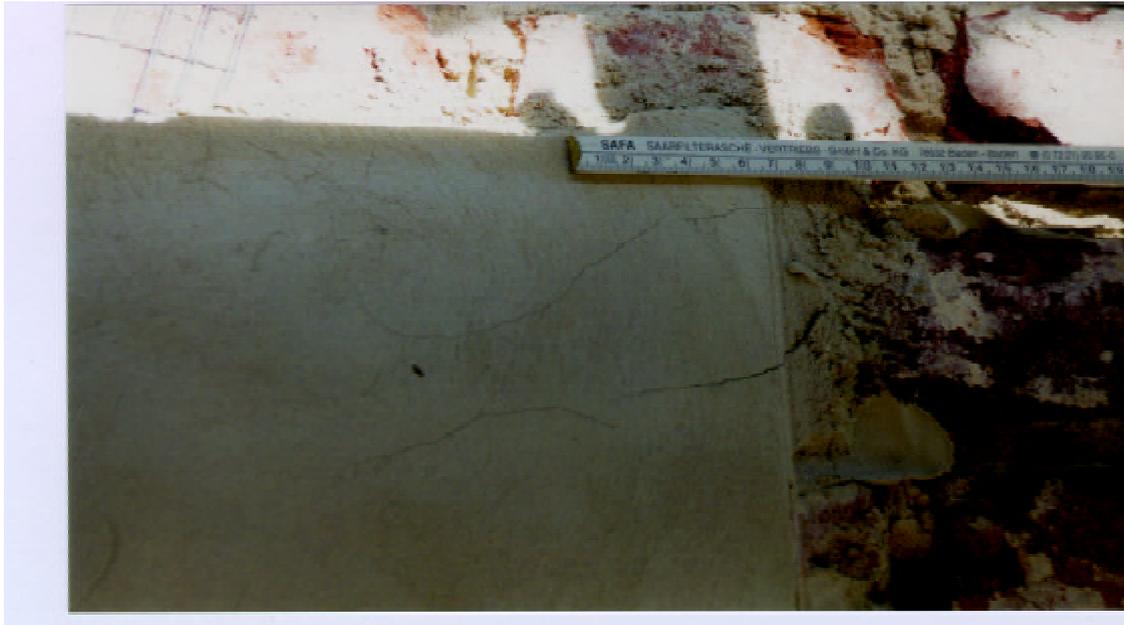
Abbildung 10: Rißbildung parallel zu einer Fuge in einer Musterfläche an der Wand der Parochialkirche

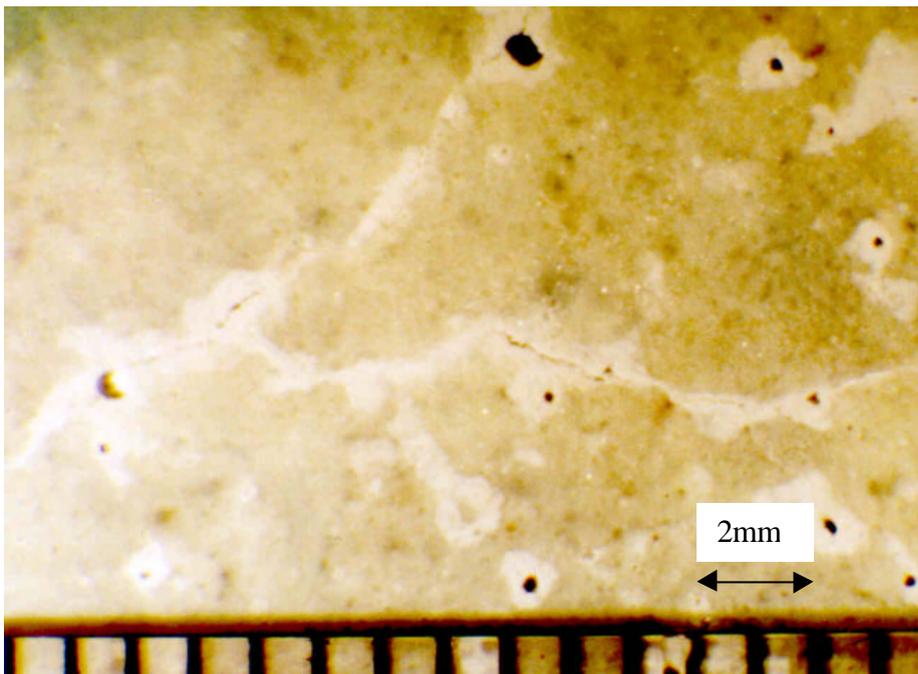
Abbildung 11: Makroskopische Aufnahme der Risse in der Probe A/H/F/G nach der halbjährigen Nebelkammerlagerung

Bei den in der Nebelkammer gelagerten Prismen können bei einigen Mischungen Risse festgestellt werden. Es handelt sich um Risse oder Rißsysteme (Abb. 11) verschiedener Breiten und Längen, vorwiegend jedoch um Haarrisse. Die einzeln auftretenden Risse mit Längen im Millimeterbereich verlaufen alle entlang der Längsseite der Prismen und sind meistens in Zusammenhang mit Glaskörnern (Abb. 12) zu bringen.

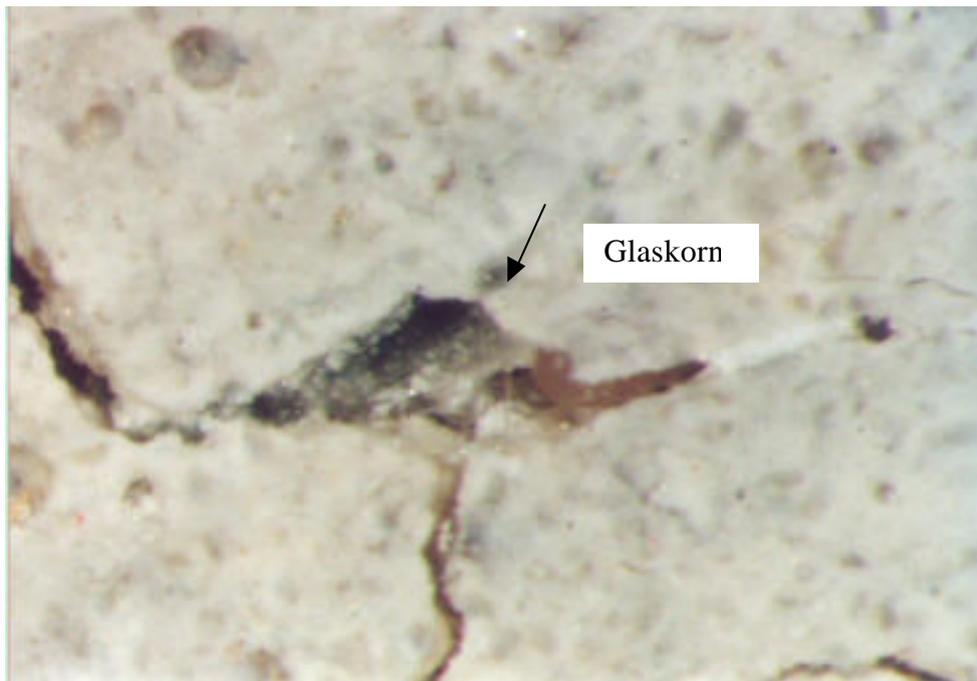
Abbildung 12: Mikroskopische Aufnahme der um ein Glaskorn angeordneten Risse in der Probe B45/H/K/G/L die 9 Monate in der Nebelkammer gelagert wurde.

Die mikroskopischen Risse (Abb. 17) in den Proben mit Quarzglaszuschlägen, verteilen sich genauso wie die makroskopischen strahlenförmig um die Glasstücke (Abb. 12). Nicht alle Risse setzen sich in der Zementsteinmatrix fort. Die meisten Risse ziehen sich nur durch die Glaskörner. Sie verlaufen bogenförmig oder abgeknickt. Zu beobachten sind einzeln verlaufende Risse genauso wie verzweigte Rißsysteme. Manche Risse hören mitten im Korn auf. Bei starken Vergrößerungen können am Ende solcher Risse Schwächezonen (Abb. 20), die weiteren Angriff ermöglichen, sowie Gelbildung (Abb. 19), beobachtet werden. Schwächezonen können auch an anderen Stellen in den Glasstücken auftreten. Sie entstehen aufgrund von Innendruck, der bei der Alkali-Kieselsäurereaktion entsteht (SPRUNG 1998). An solchen Stellen sind viele kleine Risse, wie bei einem zerdrückten, jedoch nicht zerbrochenem Glasstück zu beobachten (Abb. 20).

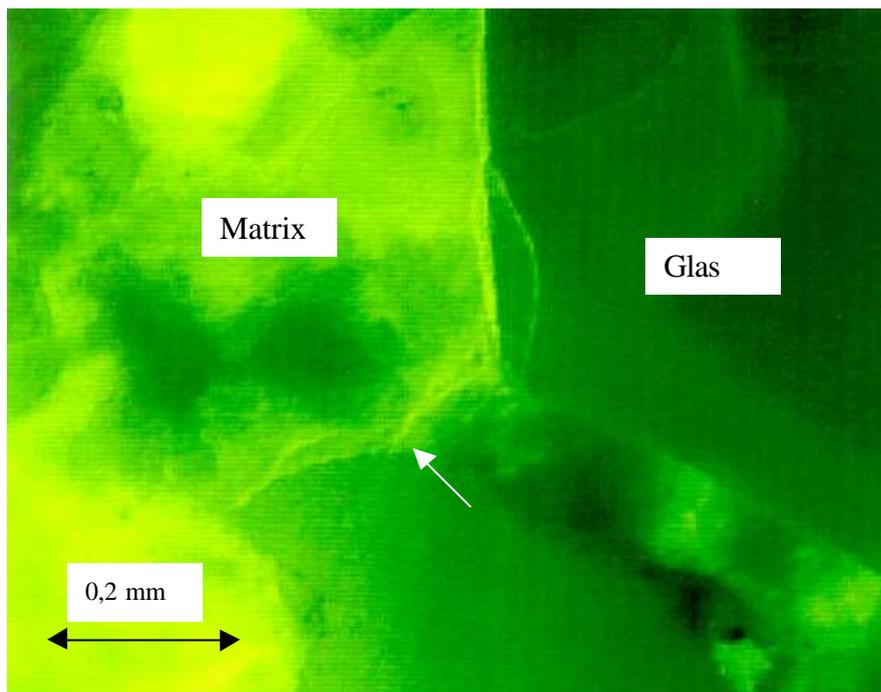
Abbildung 13: Mikroskopische Aufnahme der strahlenförmig vom Glas ausgehenden feinen Risse, die sich in der Zementsteinmatrix der Probe A/H/K/M fortsetzen; nach 3-monatiger Lagerung in der Nebelkammer

Die folgenden auflichtmikroskopischen Bilder (Abb. 13 und 14) zeigen Ablösungen an Kontaktflächen von Glas und Zementstein bei makroskopisch noch unbeschädigten Mörtelproben. Die entstandenen Risse setzen sich in der Zementsteinmatrix fort. Sie breiten sich strahlenförmig von den Glaskörnern aus.

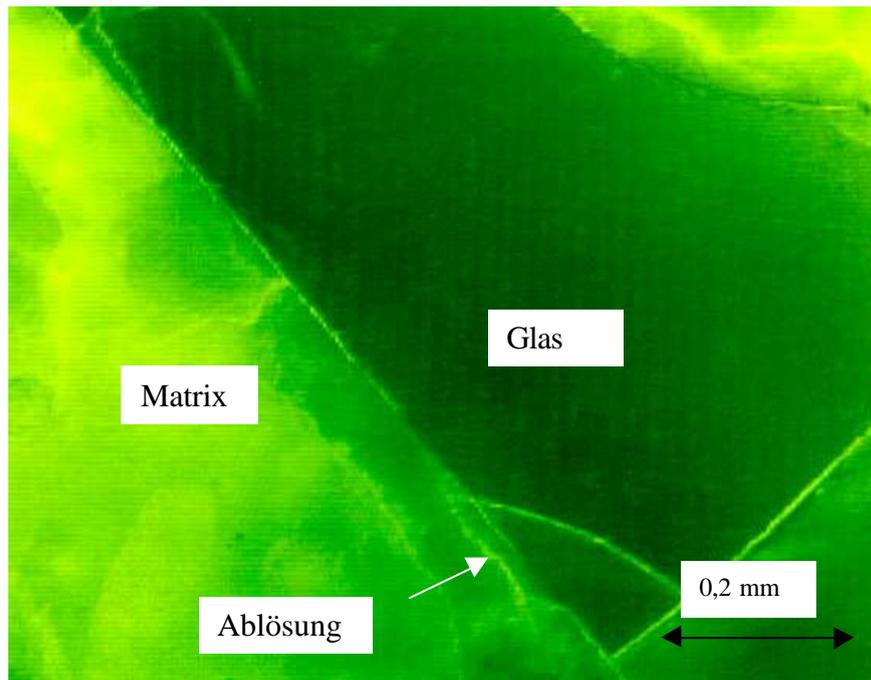
Abbildung 14: Mikroskopische Aufnahme der Ablösungen eines Glaskorns von der Zementsteinmatrix und erste Risse im Glaszuschlag der Probe A/H/K/M nach 3-monatiger Lagerung in der Nebelkammer

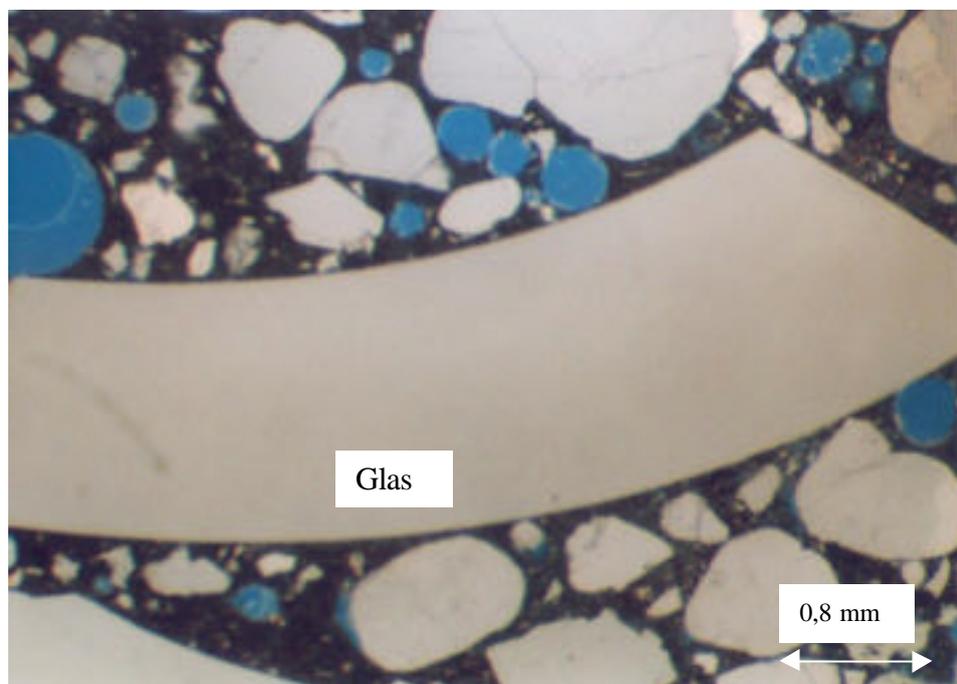
Abbildung 15: Lichtmikroskopische Aufnahme eines rißfreien Glaszuschlagkorns der Probe A45/H/K/G/L nach 9-monatigen Lagerung im Innenraum

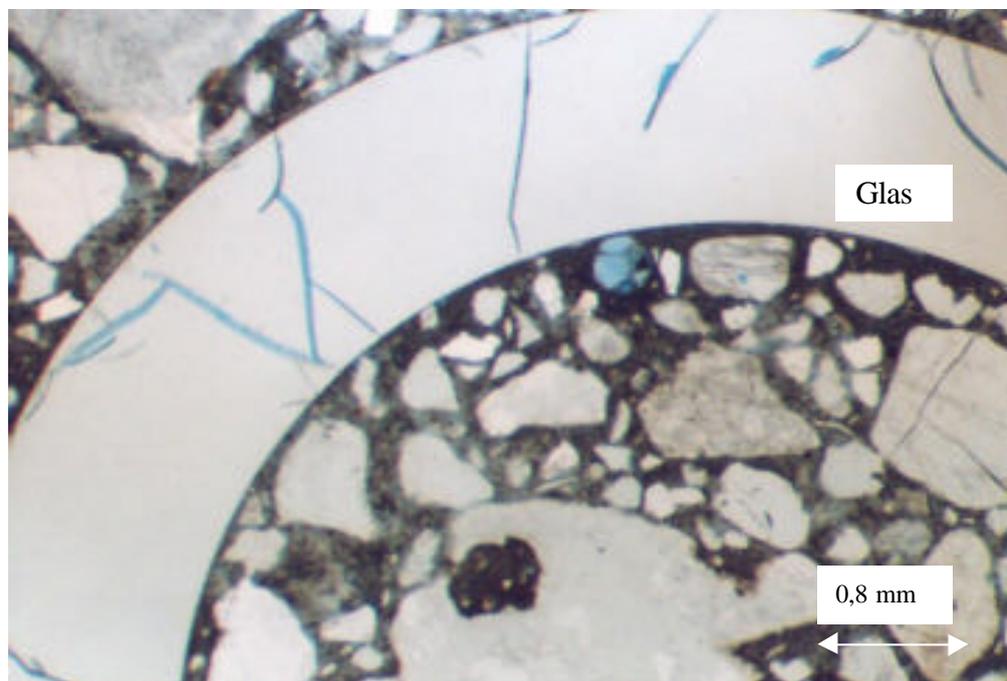
Abbildung 16: Lichtmikroskopische Aufnahme eines Glaszuschlagkorns der Probe A/H/F/G nach 9-monatigen Lagerung in der Nebelkammer

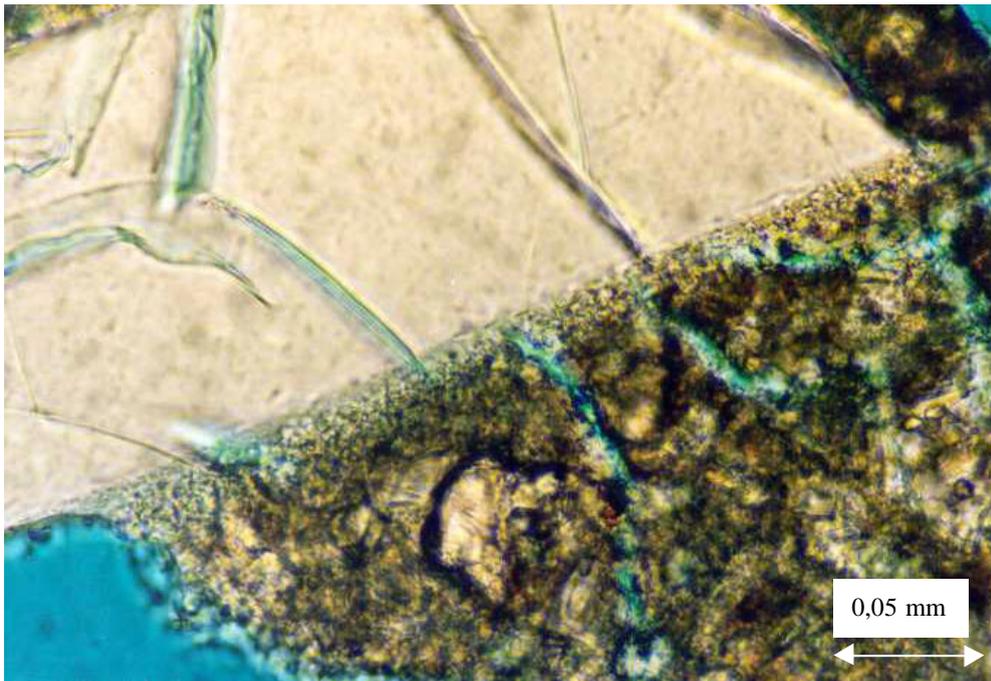
Abbildung 17: Lichtmikroskopische Aufnahme einiger Risse im Glas, die sich in der Zementmatrix der Probe A/H/F/G fortsetzen nach 6-monatiger Nebelkammerlagerung

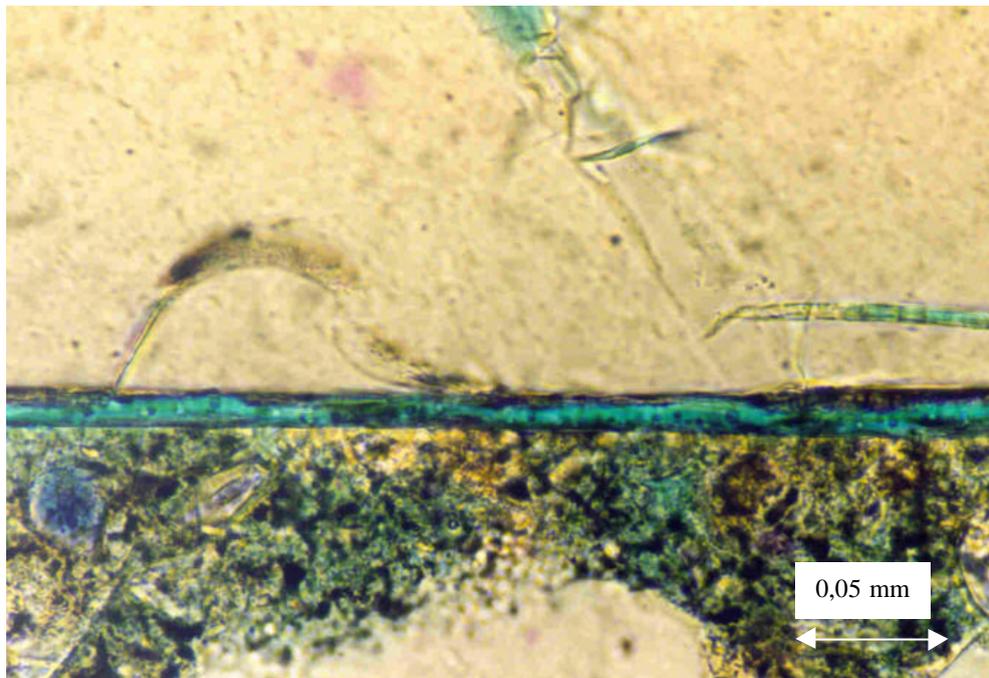
Abbildung 18: Lichtmikroskopische Aufnahme der Ablösung der Glaskörner von der Matrix in der Probe A/H/K/G nach 6-monatiger Nebelkammerlagerung

Außer der Rissen wurden auch einige Ablösungen des Zementsteines vom Glaszuschlag bei den Quarzglasstücken beobachtet (Abb. 18). Es sind deutliche Spalten zwischen den Glaskörnern und der Zementsteinmatrix zu sehen. Die Kornränder zeigen keine scharfen Grenzen sondern Gelreste auf beiden Seiten der Rißflanken.

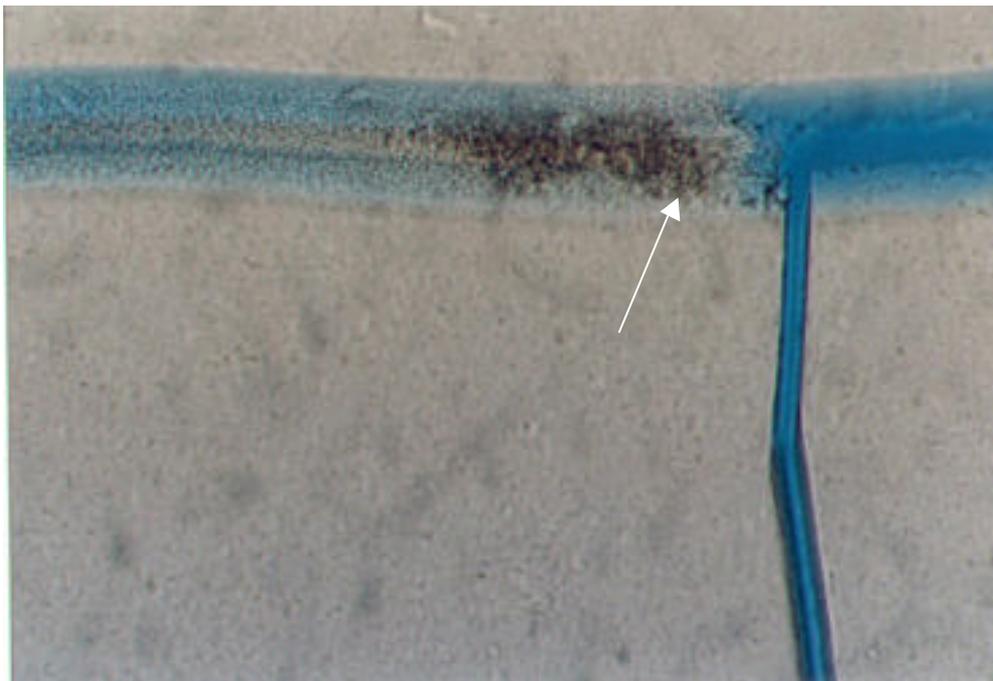
Abbildung 19: Lichtmikroskopische Aufnahme eines mit Gel gefüllten Risses im Glaskorn der Probe A45/H/K/K/G/L nach einer 9-monatigen Nebelkammerlagerung

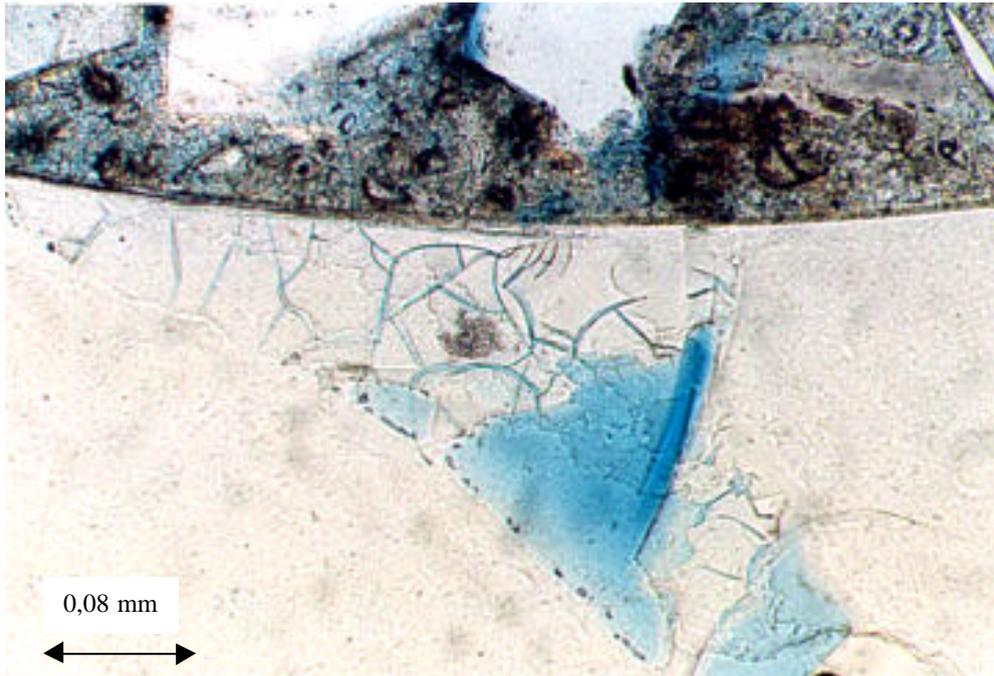
Abbildung 20: Lichtmikroskopische Aufnahme der Schäden, die vermutlich durch den Druck im Inneren der Glaskörner der Probe A/H/F/G nach einer 9-monatigen Lagerung in der Nebelkammer entstehen

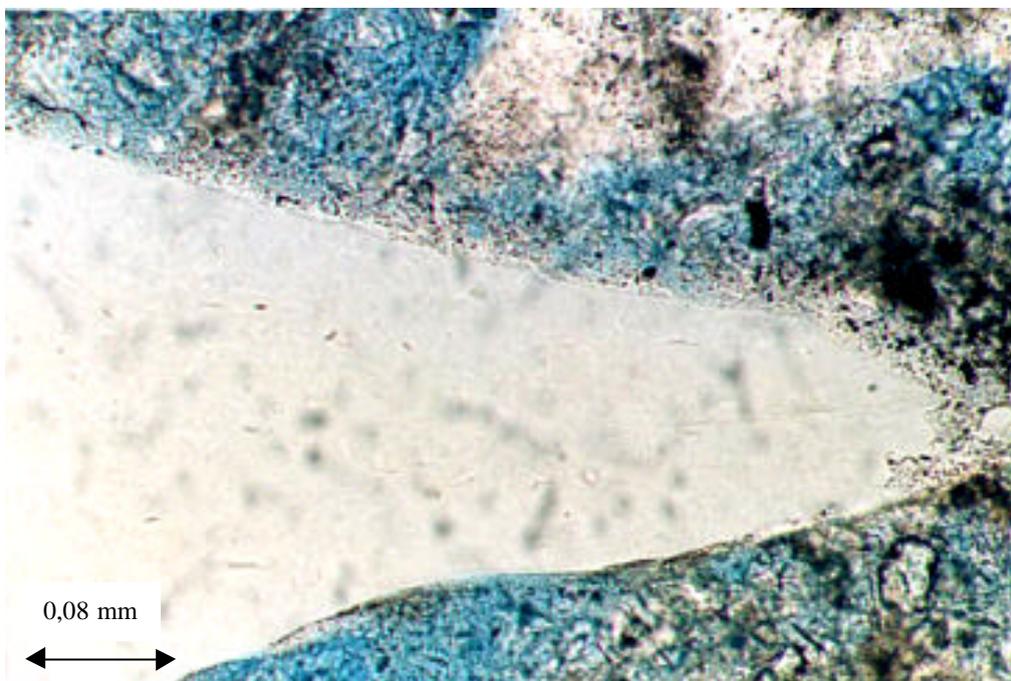
Abbildung 21: Lichtmikroskopische Aufnahme eines angelösten Buntglaskorns der Probe B45/H/K/G/L nach einer Nebelkammer-Lagerung von 9 Monaten

Die mikroskopische Untersuchung an den Dünnschliffen zeigte, daß das Schadensbild an den Glasstücken von der Glasart abhängt. Die Quarzglaszuschläge zeigen Risse und Rißsysteme (Abbildungen 17 und 18), während die Recyclinggläser deutliche Auflösungs- und Anätzungserscheinungen an den Korngrenzen aufweisen (Abbildungen 21 und 22).

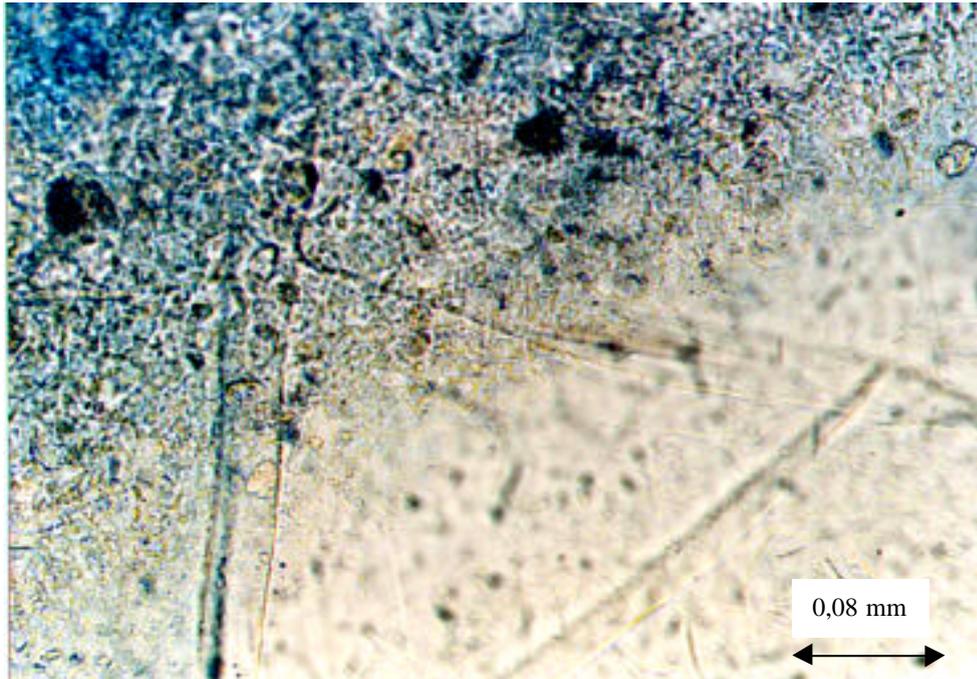
Abbildung 22: Lichtmikroskopische Aufnahme der Gelbildung an der Grenze zu einem Buntglaskorn der Probe B/NH/F nach einer 9-monatigen Nebelkammer-Lagerung

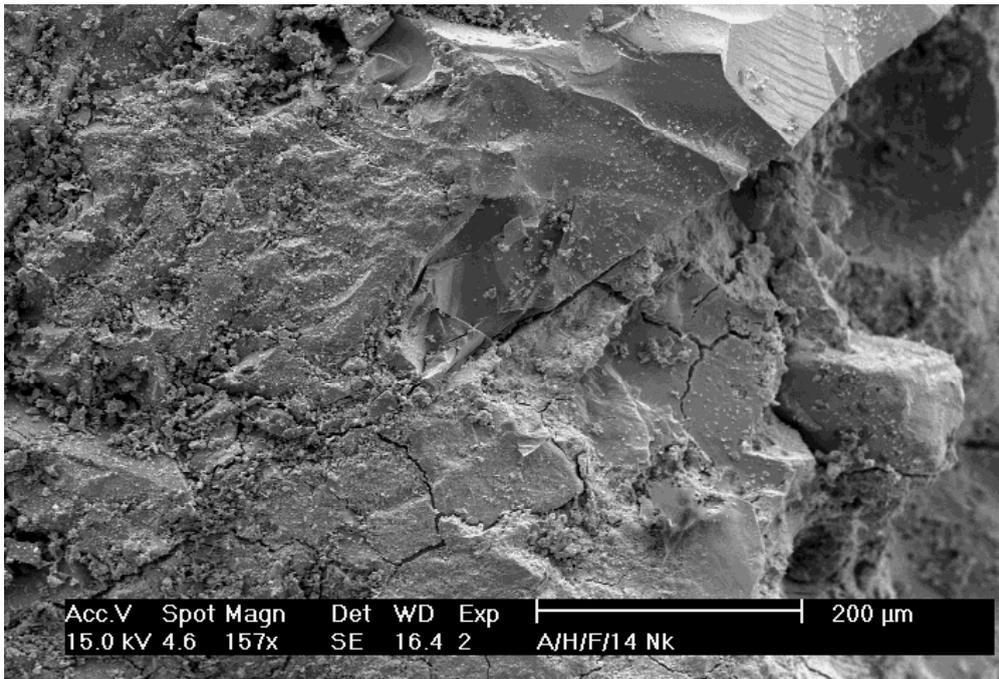
Abbildung 23: Rasterelektronenmikroskopische Aufnahme einiger Risse in der Zementsteinmatrix um ein Glaskorn, die in der Probe A/H/F/14 bereits nach 9 monatigen Lagerung in der Nebelkammer, zu beobachten sind.

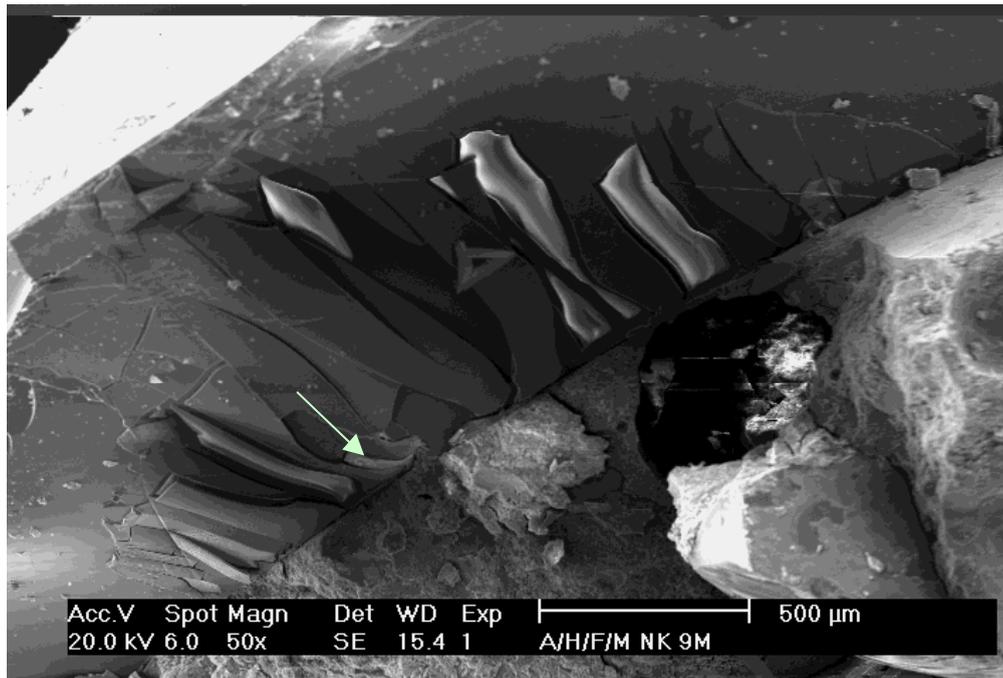
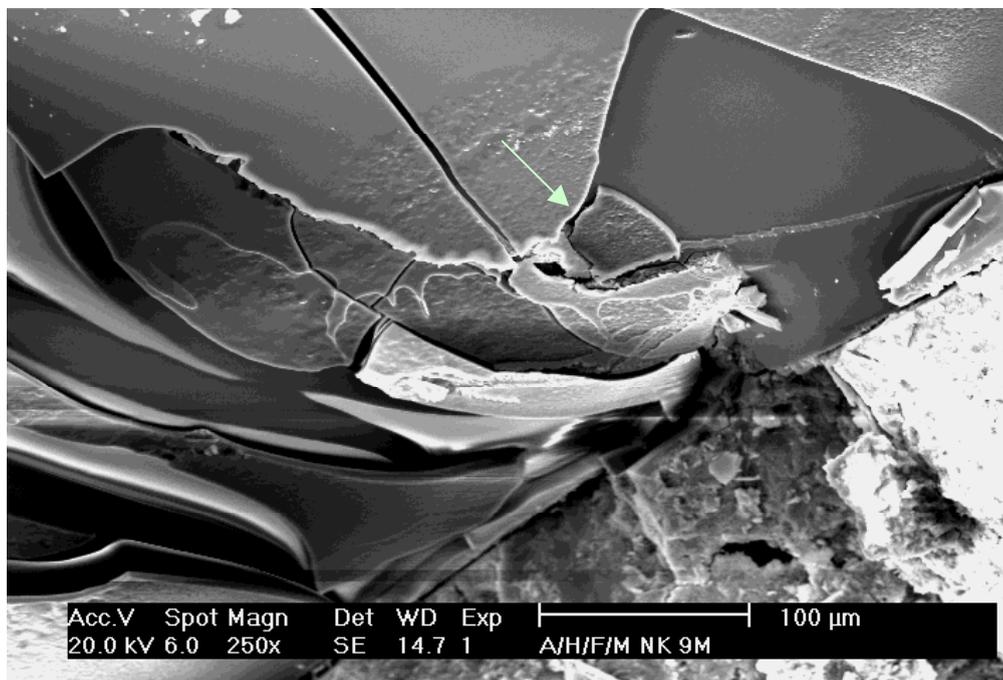
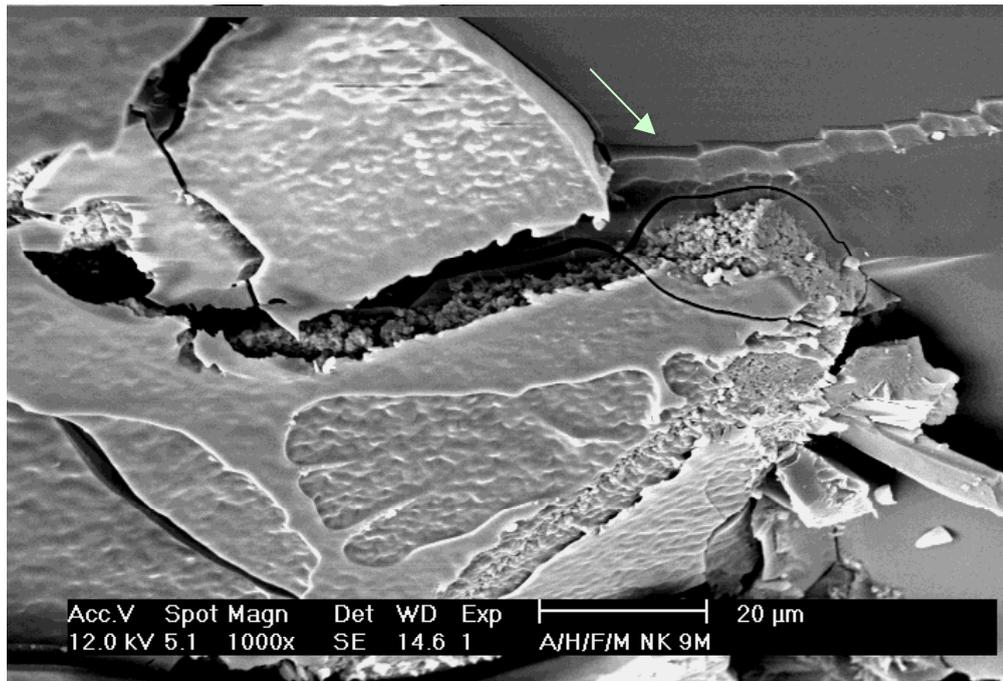
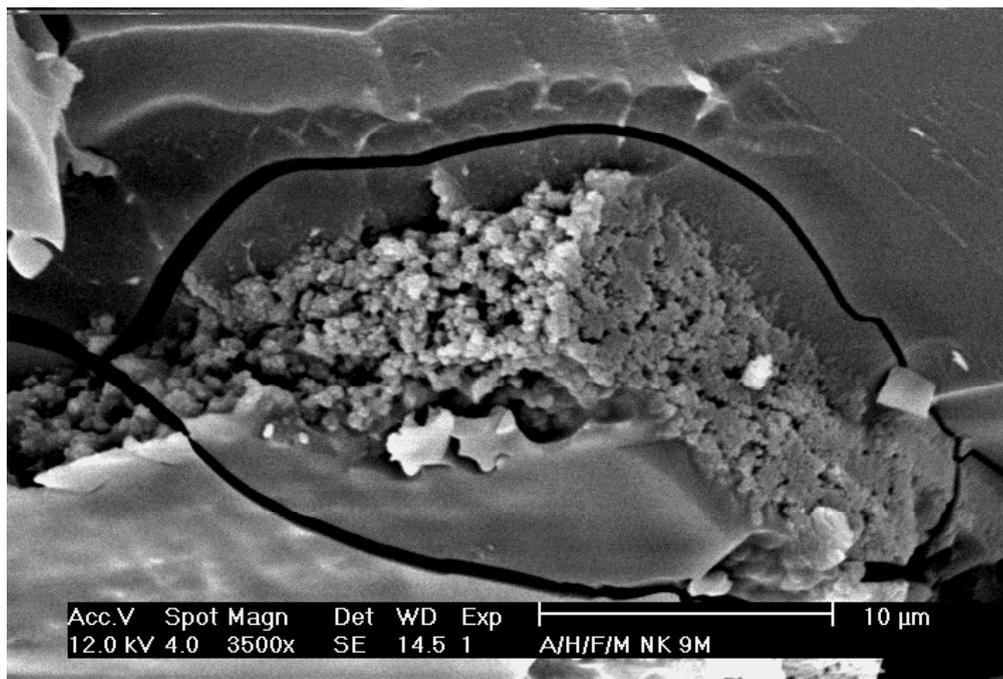
Abbildung 24 a bis d: Rasterelektronenmikroskopische Aufnahme: Gelbildung im Inneren (Anschnitt durch die Präparation) der Glaskörner der Probe A/H/FM als Ursache für Schäden.

Abbildung 24 a bis d: Rasterelektronenmikroskopische Aufnahme: Gelbildung im Inneren der Glaskörner (Anschnitt durch die Präparation) der Probe A/H/F/G als Ursache für Schäden.

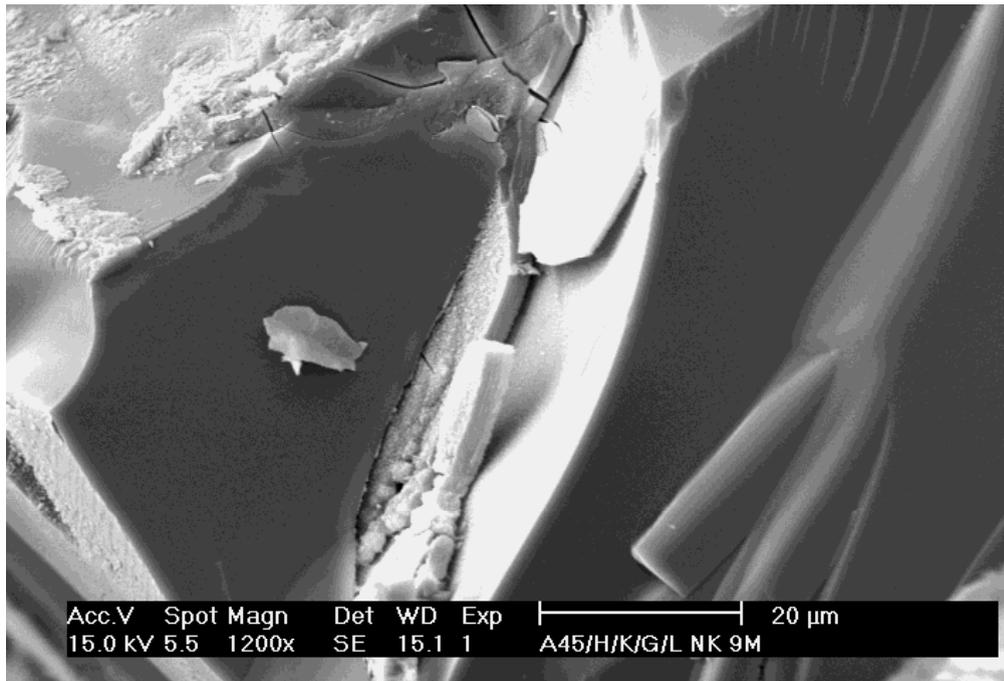
Abbildung 25: Rasterelektronenmikroskopische Aufnahme: Gelbildung im Inneren der Glaskörner (Anschnitt durch die Präparation) der Probe A45/H/K/G/L

Die Abbildungen 25 und 26 zeigen weitere Beispiele für die Gelbildung in den Glasstücken. Solche Beobachtungen konnten nur in den Proben gemacht werden, bei denen bereits makroskopische Schäden zu sehen waren.

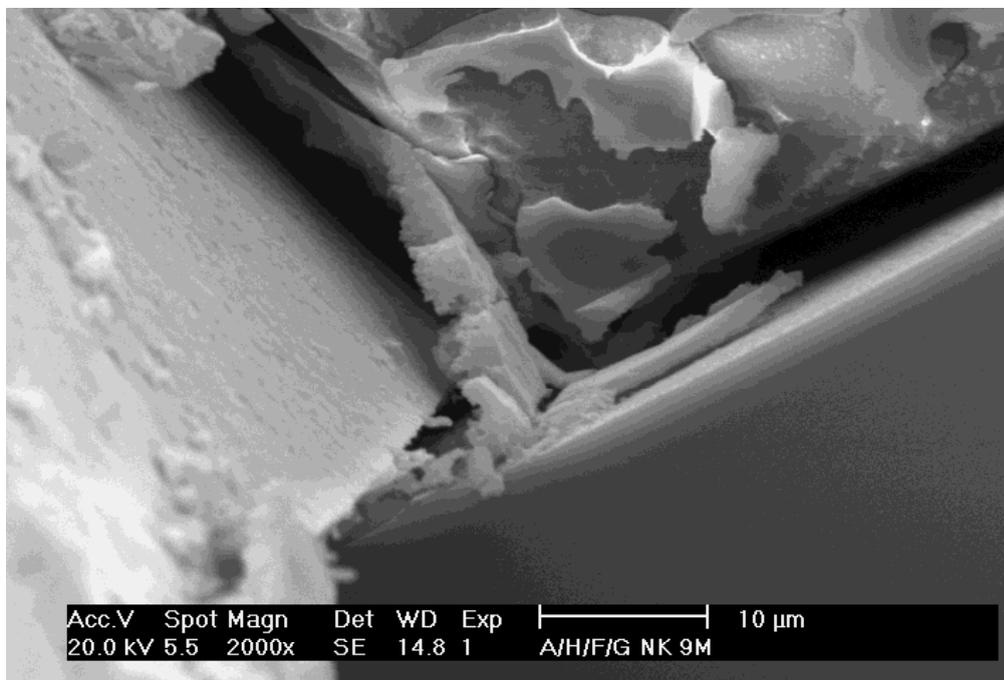
Abbildung 26: Rasterelektronenmikroskopische Aufnahme: Gelbildung an der Grenze zwischen Glas und Zementstein in der Probe A/H/F/G

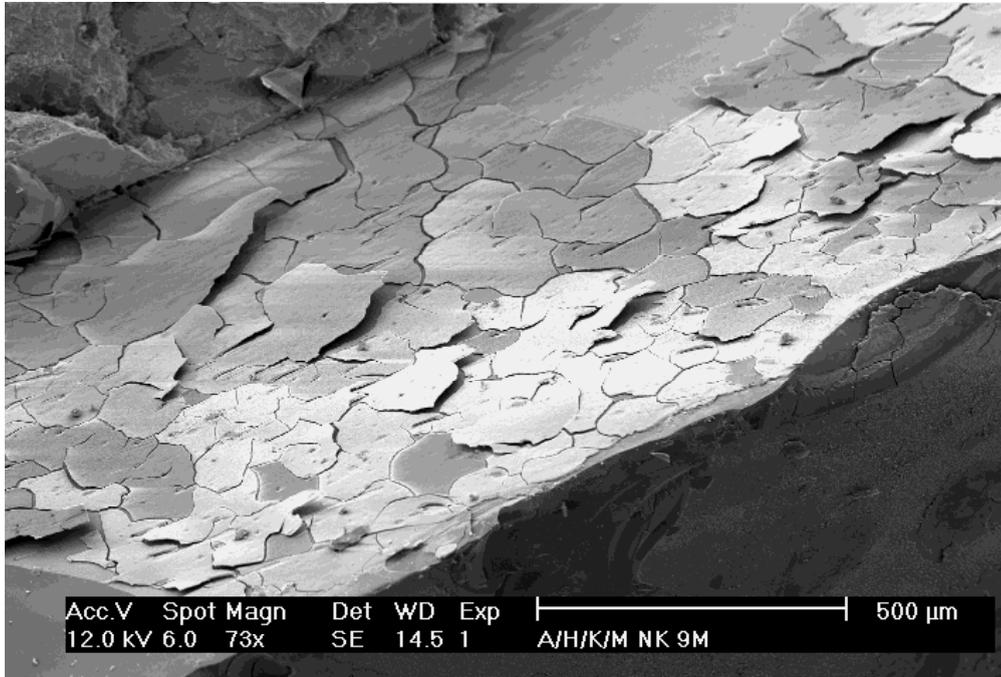
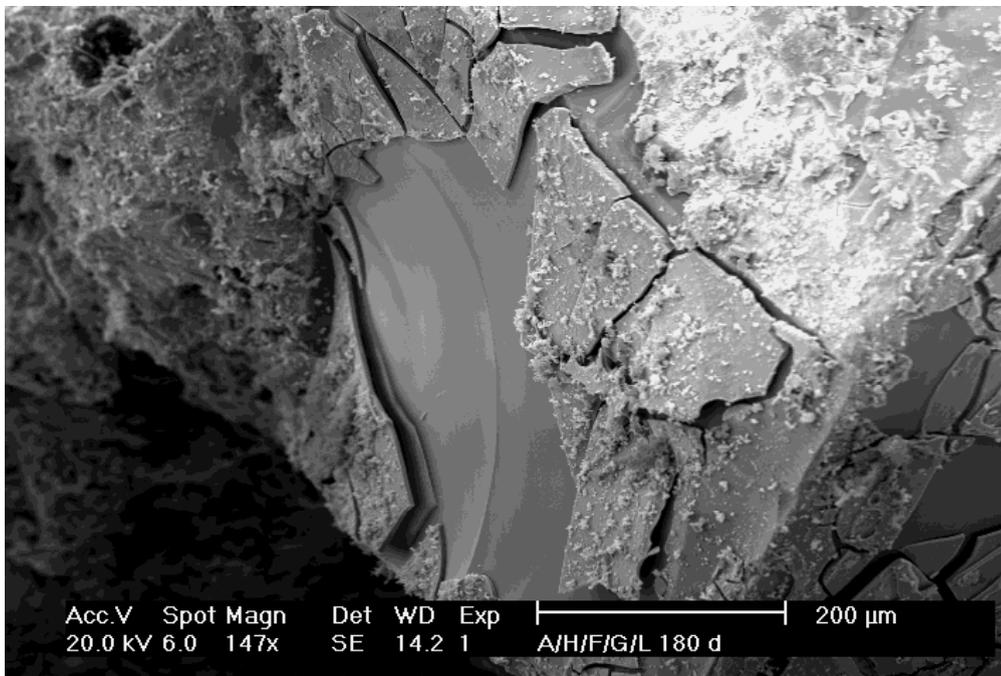
Abbildung 27: Rasterelektronenmikroskopische Aufnahme: Ablösung von Schichten an der Glasoberfläche an zwei Beispielen 1. Probe A/H/K/M nach 9 Monaten in der Nebelkammer, 2. Probe A/H/F/G/L bereits nach 6 Monaten in der Nebelkammer

Zusätzlich ist in den Proben mit Quarzglas eine Ablösung von Schichten an der Glasoberfläche zu erkennen (Abb. 27). Diese Schichten sehen ähnlich aus wie die quellenden Bereiche im Inneren der Glaskörner. Deswegen kann vermutet werden, daß es sich hierbei um Glas, welches zu Gel umgewandelt wurde, handelt.

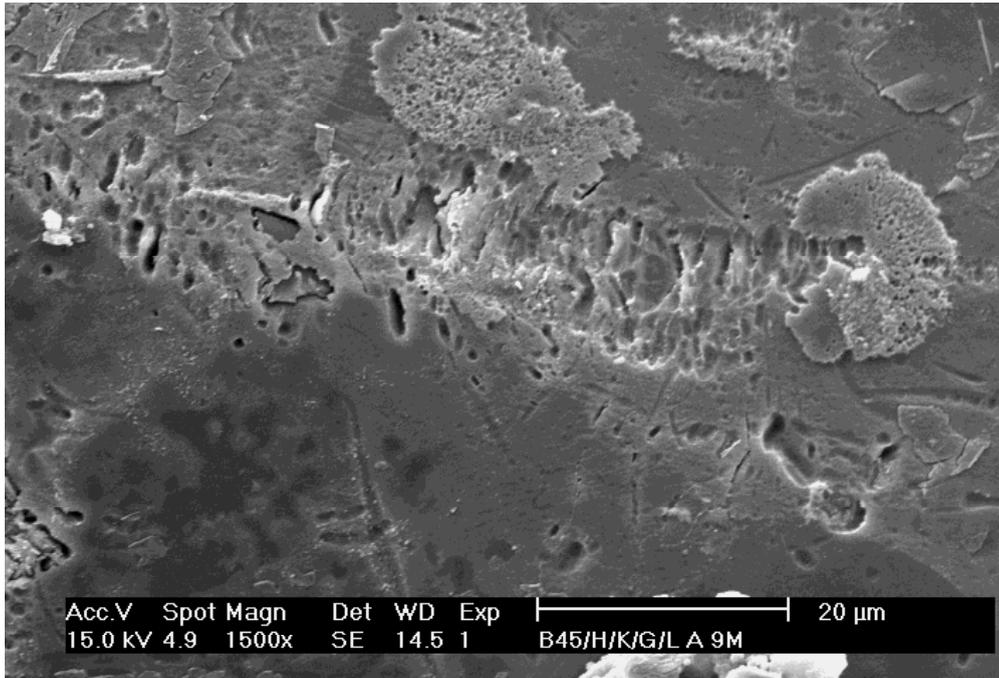
Abbildung 28: Rasterelektronenmikroskopische Aufnahme der Ätzstrukturen an der Oberfläche der Buntglaszuschläge der Probe B45/H/K/G/L nach 9 monatigen Lagerung in der Nebelkammer

Bei den Proben mit Buntglas konnten an den Glasoberflächen Ätzstrukturen (Abb.28) beobachtet werden, die bei Quarzglas nicht zu finden waren. Bei dieser Glasart waren auch zu Gel umgewandelte Glasoberflächen (Abb. 29) zu sehen, sie waren jedoch im Verbund mit der Glasunterlage und zeigten keine Ablösung vom Glas. Dies bestätigt die bereits unter den Durchlichtmikroskop beobachteten Unterschiede zwischen den zwei Glasarten und die dort festgestellten Auswirkungen der Alkali-Kieselsäure-Reaktion.

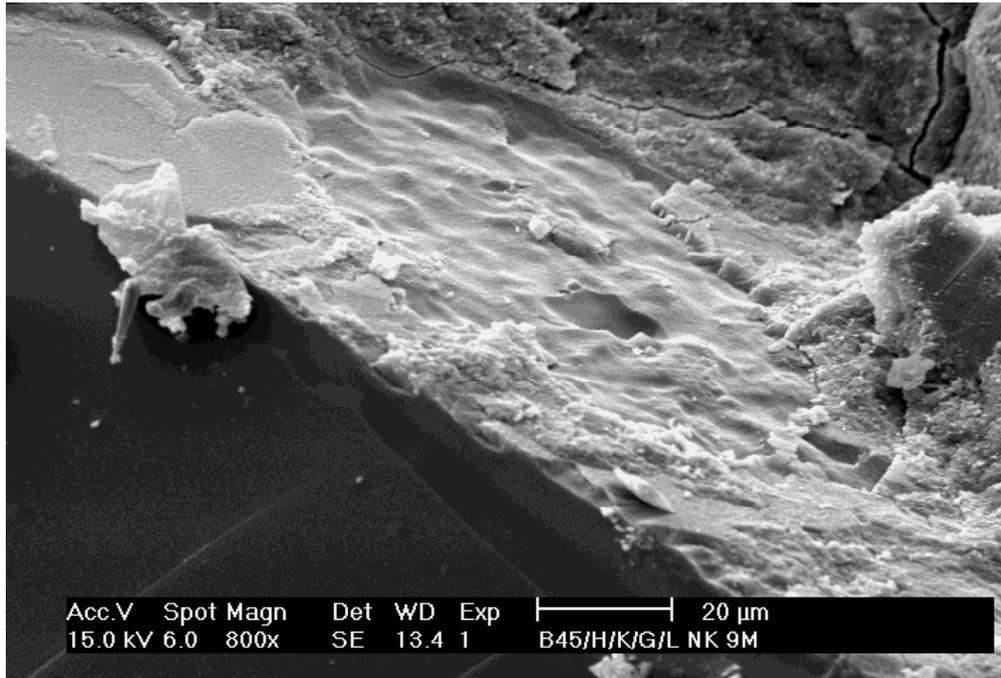
Abbildung 29: Rasterelektronenmikroskopische Aufnahme der Oberfläche eines Buntglaskorns mit einer Gelschicht in der Probe B45/H/K/G/L, nach 9 monatigen Lagerung in der Nebelkammer
