**Design von Baustoffen  
am Beispiel eines Putzes  
und eines Betons  
mit Glaszuschlag**

**DISSERTATION**

eingereicht beim Fachbereich 8  
der Universität-Gesamthochschule Siegen

Siegen 2000

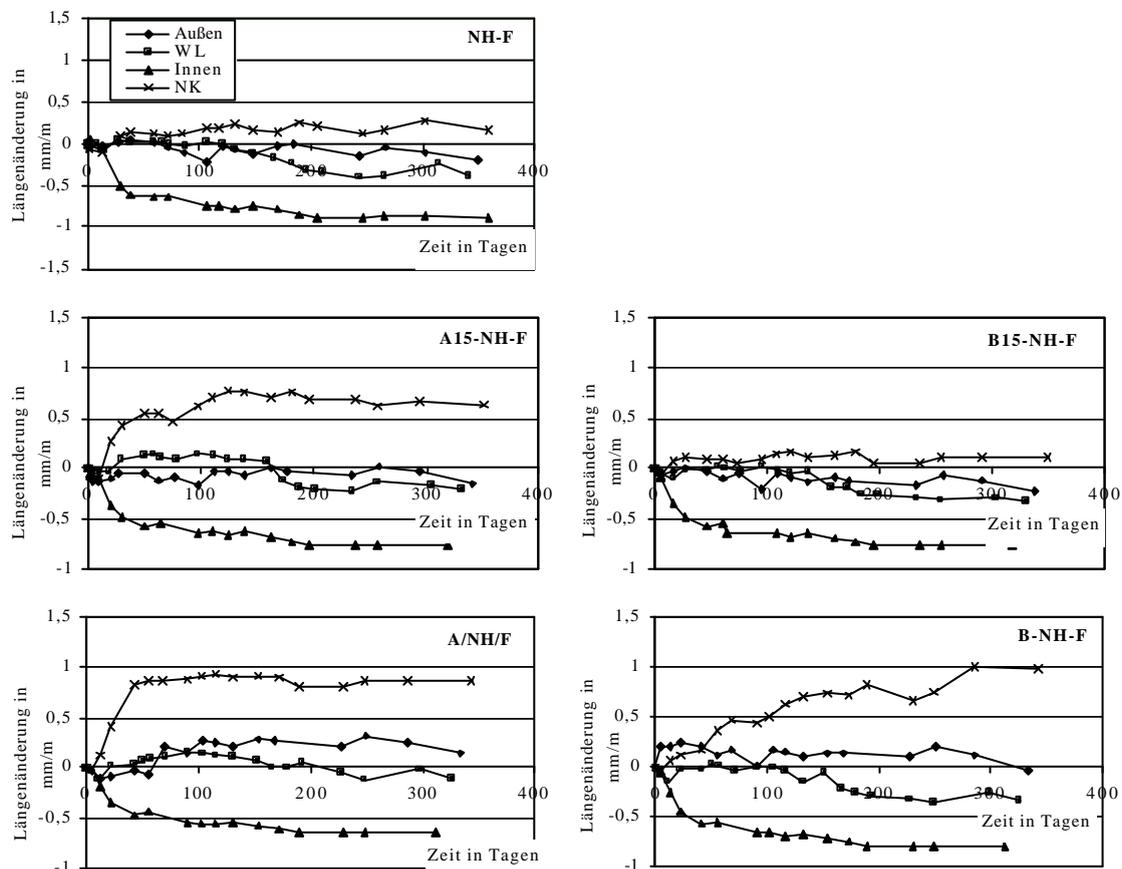
Abbildung 30: Längenänderung einiger Proben während unterschiedlicher Lagerungsbedingungen über die Zeit

In der Abbildung 30 sind die über die Zeit gemessenen Längenänderungen der Proben in mm/m aufgetragen. Nur einige Beispiel wurden ausgewählt, weitere befinden sich im Anhang.

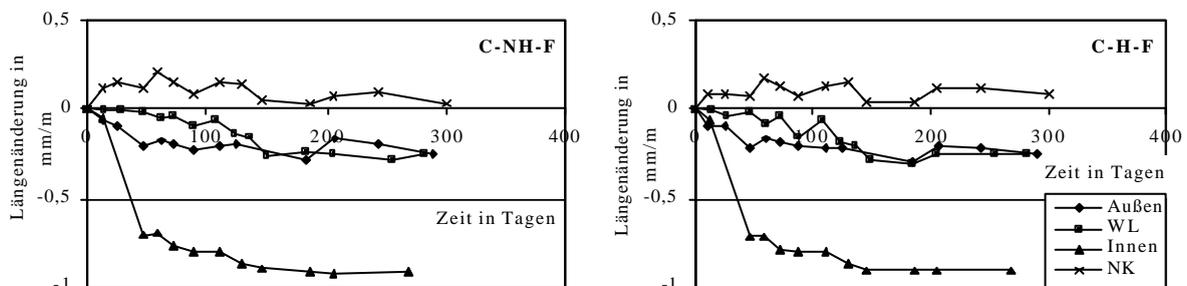
Abbildung 31: Längenänderung der Proben mit Glasfasern in verschiedenen Lagerungsräumen in Laufe der Lagerung

Auffällig ist auch die vergleichbare Längenänderungsentwicklung der beiden Mischungen mit der Glasart C (Glasfasern) (Abb. 31).

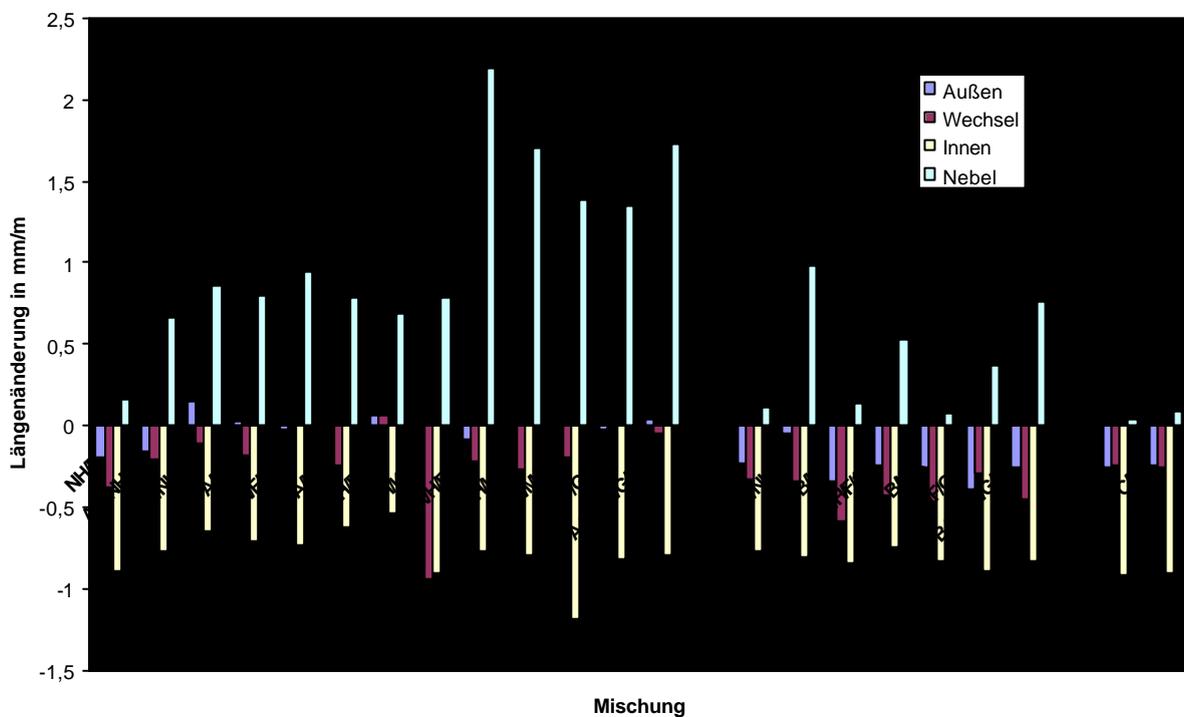
Abbildung 32: Längenänderungen aller Proben nach einer 9-monatigen Lagerungsdauer bei sämtlichen Lagerungsarten

Bei Quarzglas bewirkt die Glaszugabe von 15 Gew.-% vom Zuschlag eine Erhöhung des Wertes auf 0,67 mm/m. Eine weitere Glaszugabe (30 Gew.-% vom Zuschlag) bei gleich Zusammensetzung der Mischung erhöht den Wert auf 0,86 mm/m. Die Proben mit den höchsten Glasanteilen (45 Gew.-%) weisen trotz der Anwendung des Luftporenbildners Quellwerte von 1,72 mm/m auf. Die Proben mit dem Zusatz von Glasmehl quellen in der Nebelkammer stärker als die ohne diesen Zusatz.

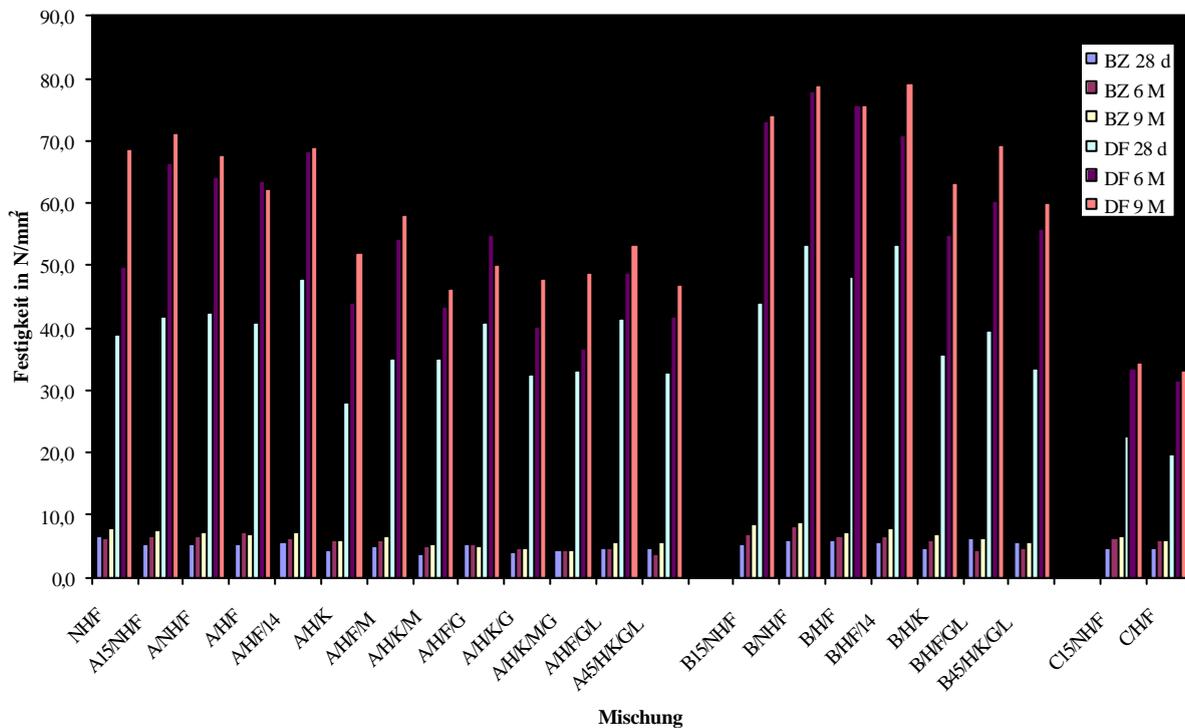
Abbildung 33: Druck- und Biegezugfestigkeitsentwicklung der Proben in der Nebelkammer

Trotz der bereits beschriebenen Probleme konnte eine deutliche Festigkeitsänderung (Abb. 33) sowohl bei den Druck- wie auch bei der Biegezugfestigkeit der in der Nebelkammer gelagerten Probe mit Quarzglas, Fließmittel und Glasmehl Zusatz festgestellt werden, die auch die höchste Dehnung aufwies.

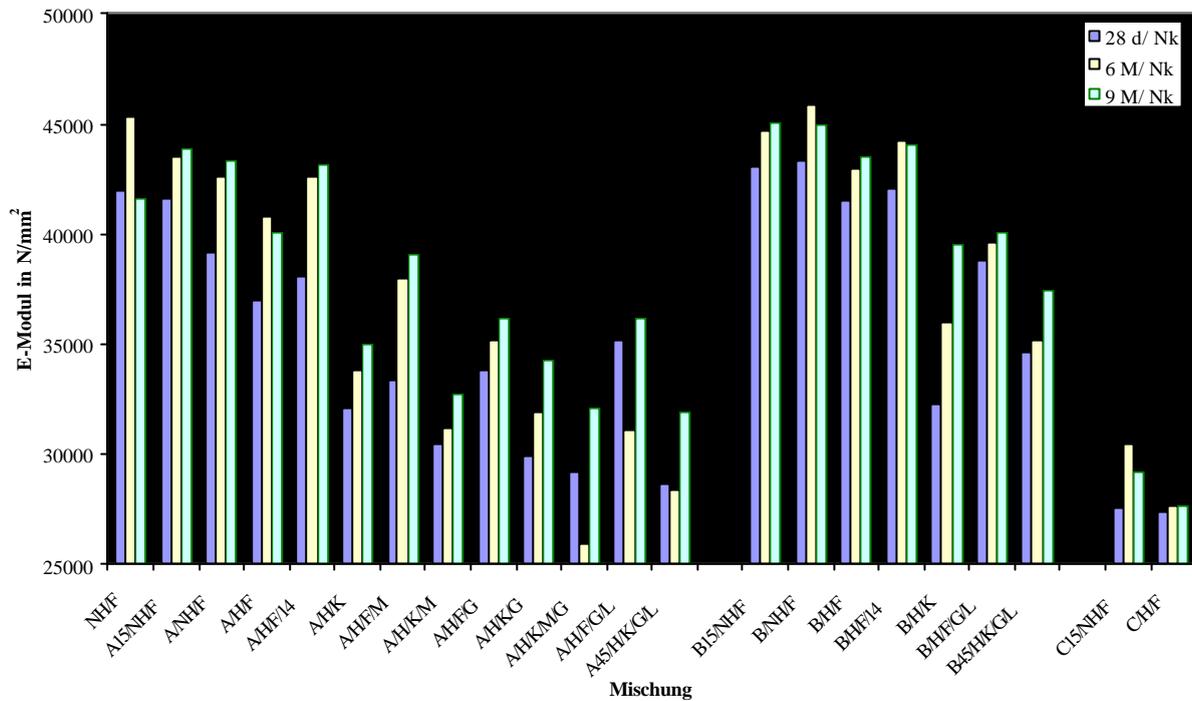
Abbildung 34: Entwicklung der E-Moduli in der Nebelkammer

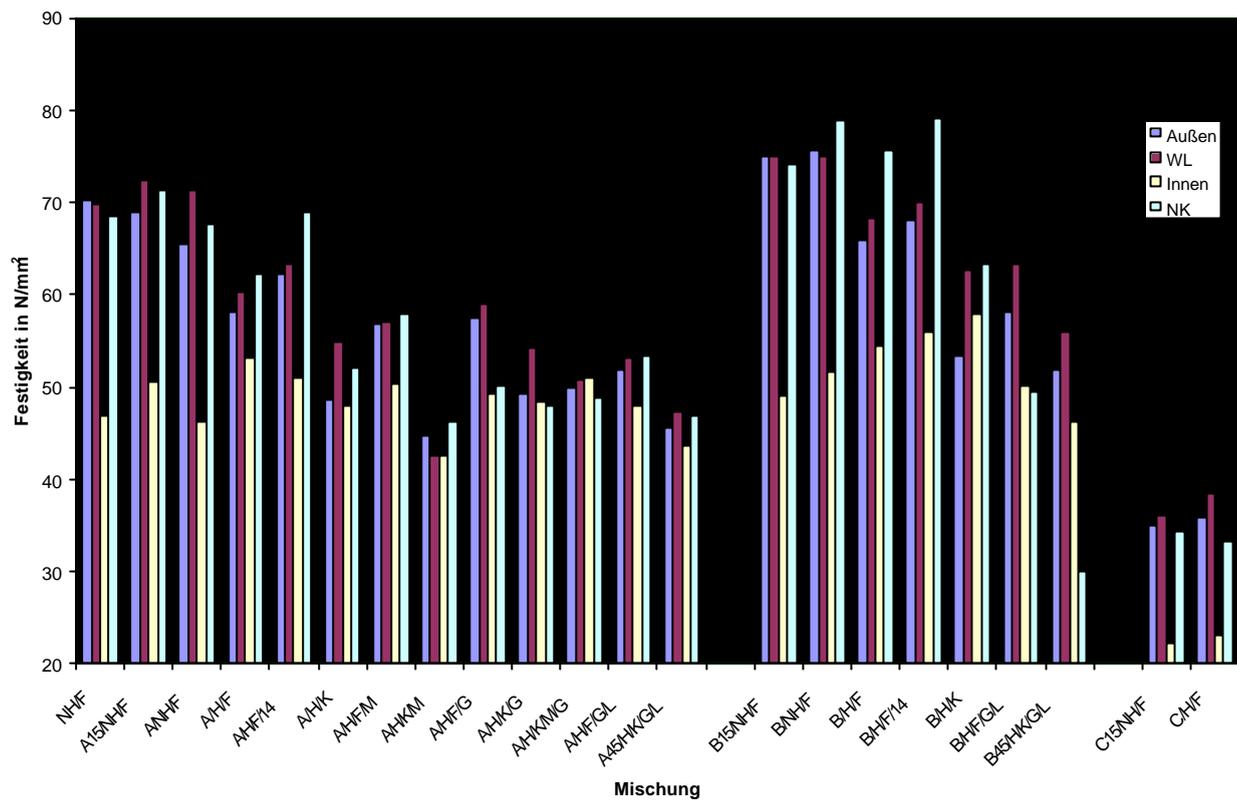
Abbildung 35: Druckfestigkeiten der Proben am Ende der 9-monatigen Lagerung

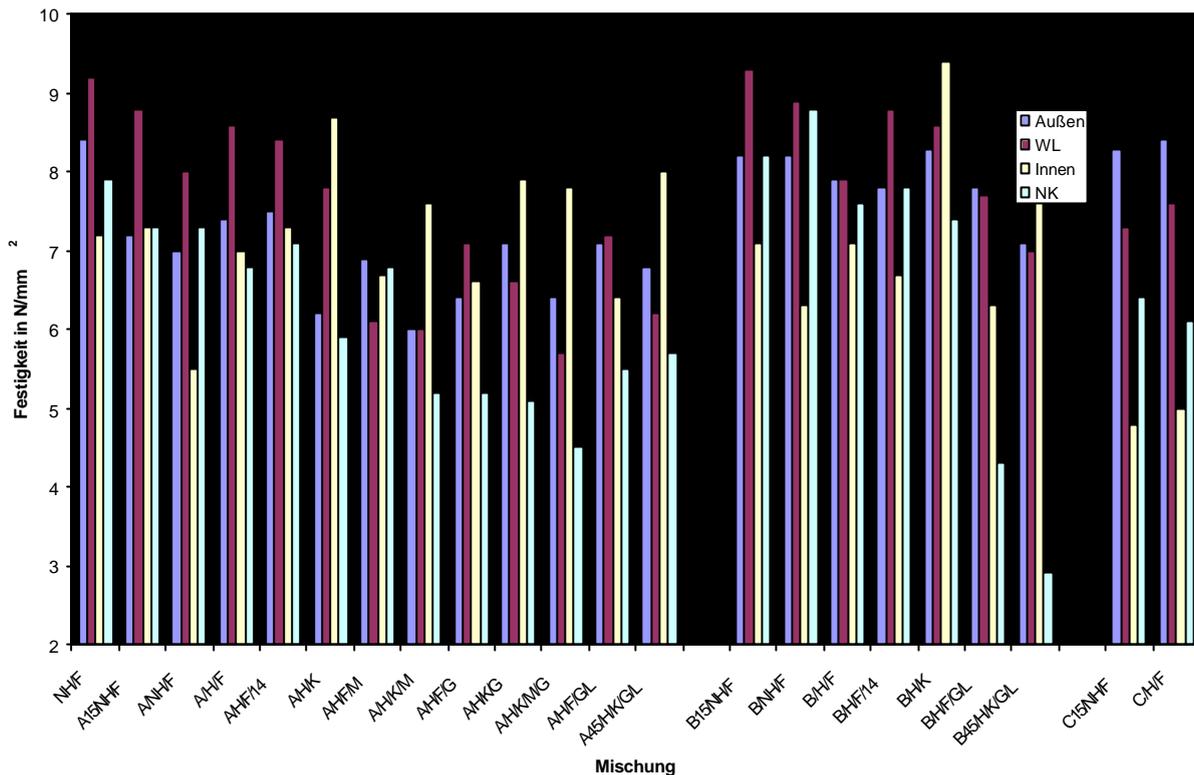
Abbildung 36: Biegezugfestigkeiten der Proben am Ende der 9-monatigen Lagerung

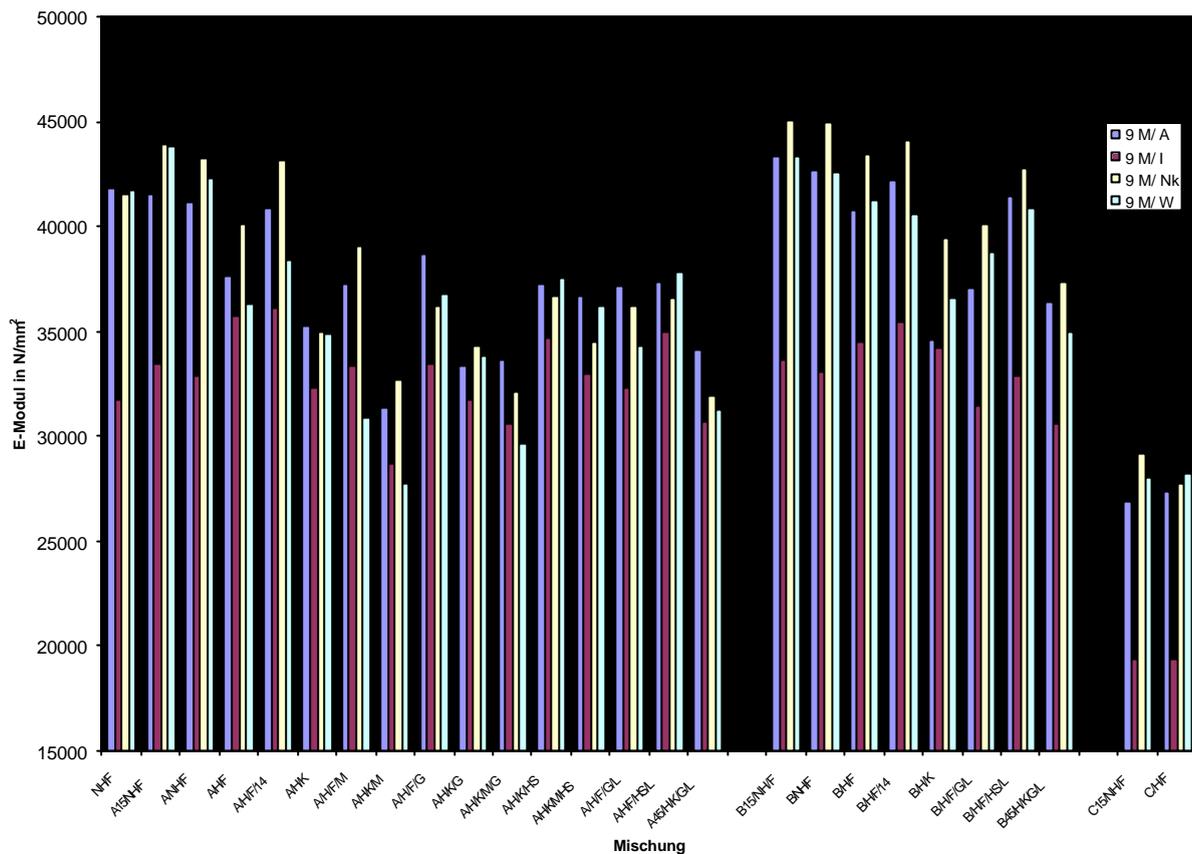
Abbildung 37: E-Moduli der Proben am Ende der 9-monatigen Lagerung

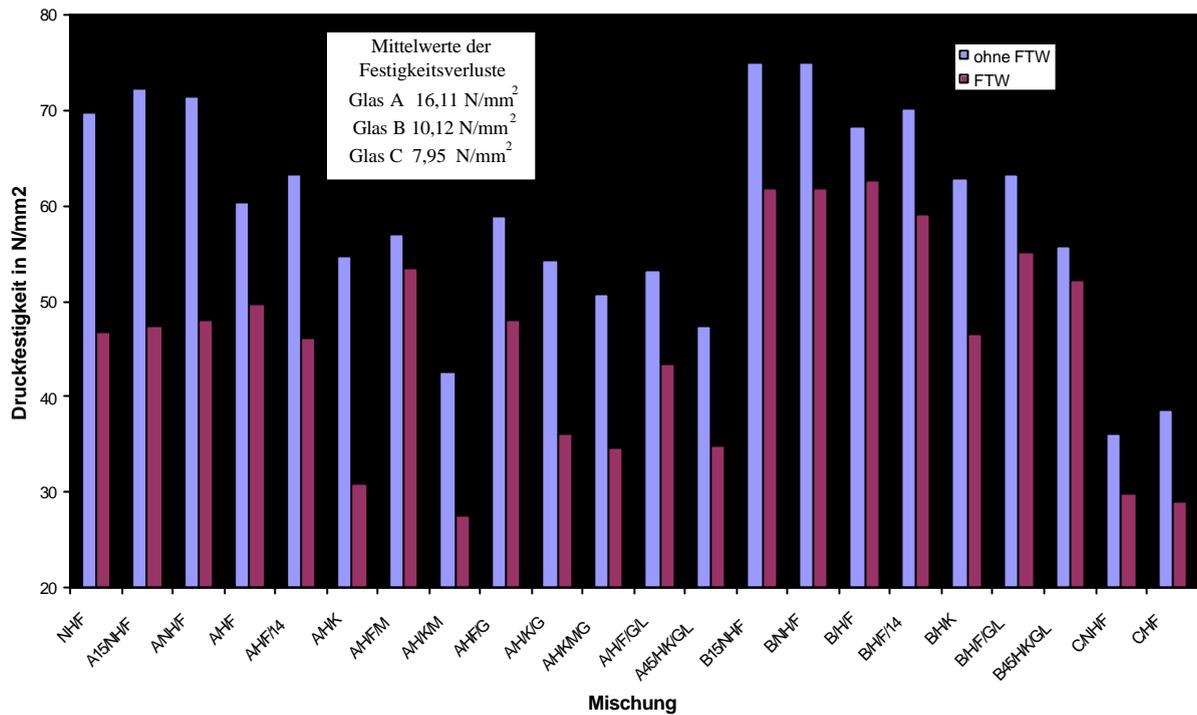
Abbildung 38: Druckfestigkeitsverluste der Nebelkammerproben nach FTW Prüfung

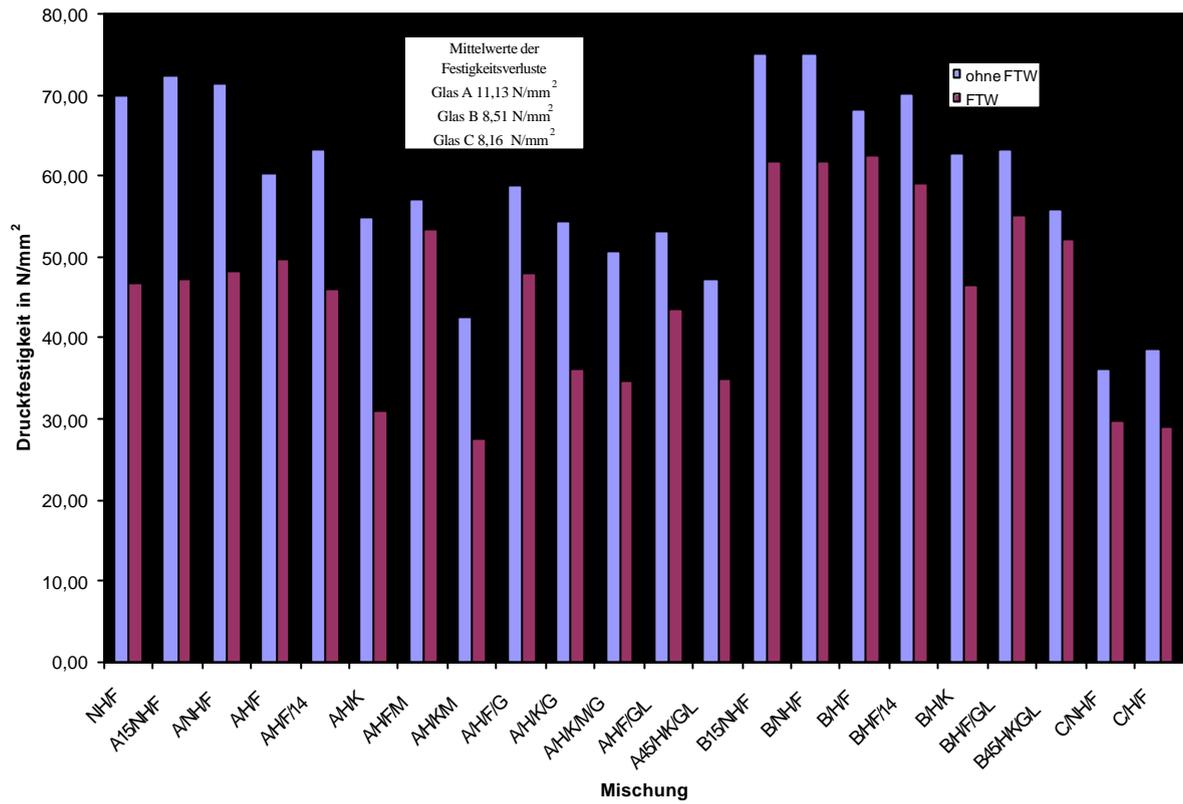
Abbildung 39: Druckfestigkeitsverluste der Wechselagerungsproben nach FTW Prüfung

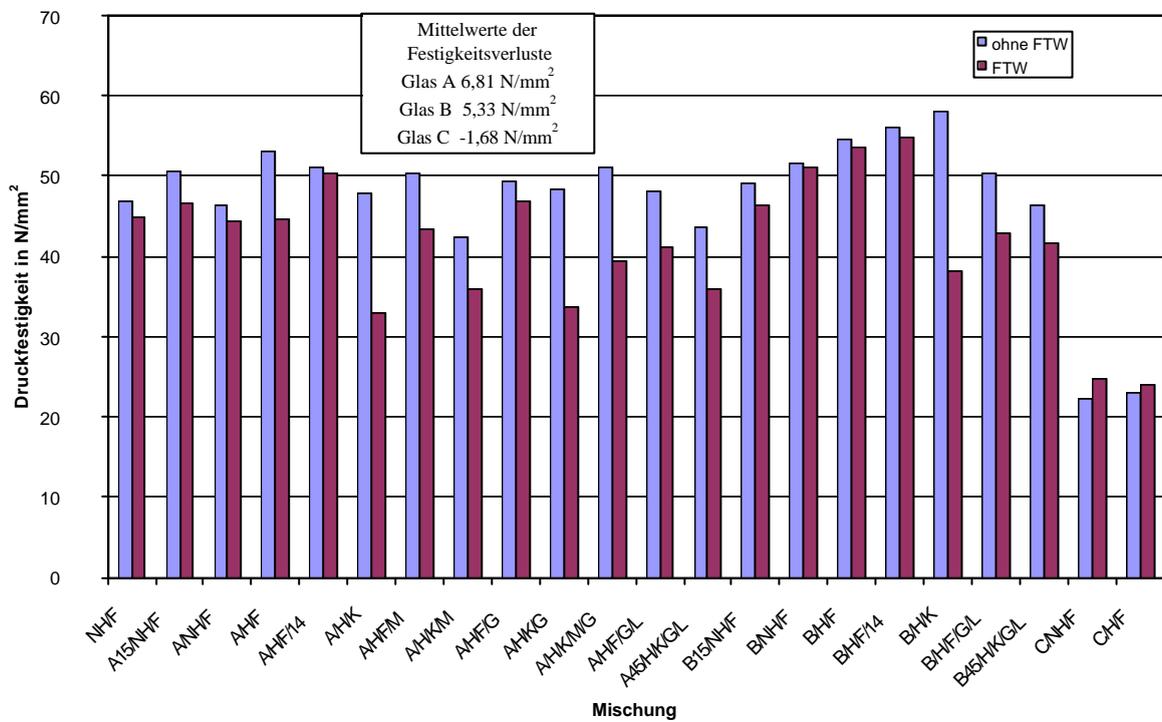
Abbildung 40: Druckfestigkeitsverluste der Innenraumproben nach FTW Prüfung

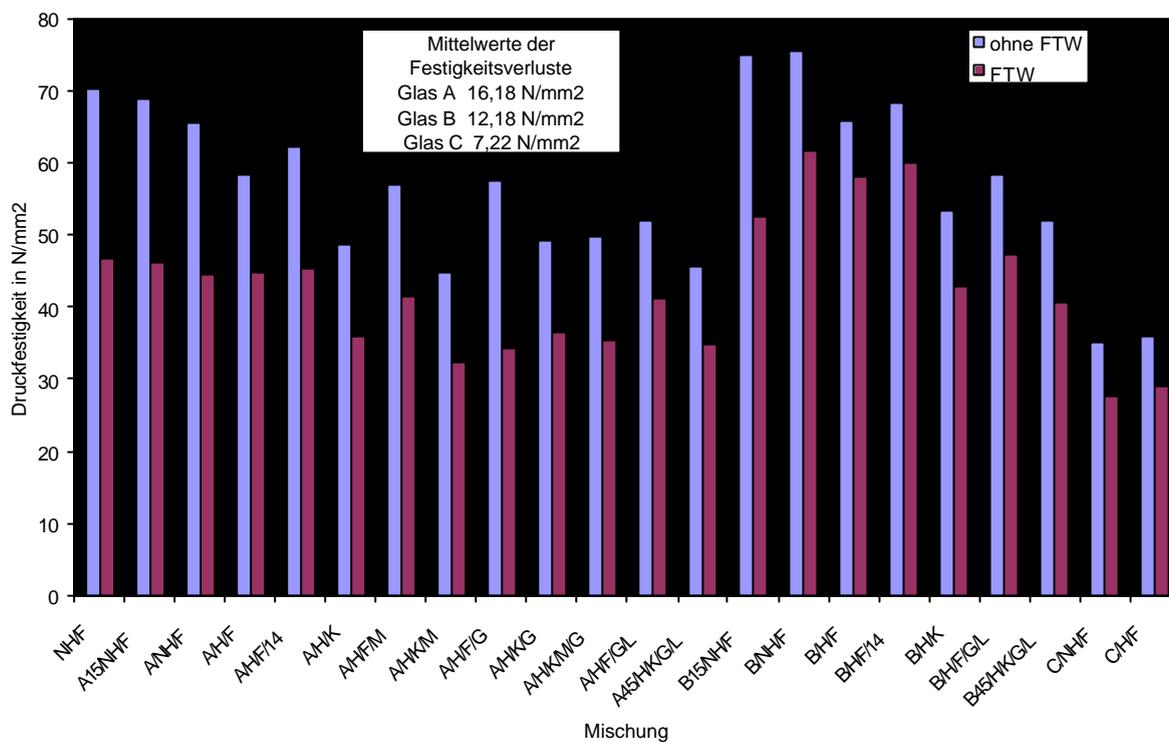
Abbildung 41: Druckfestigkeitsverluste der im Freien gelagerten Proben nach FTW-Prüfung

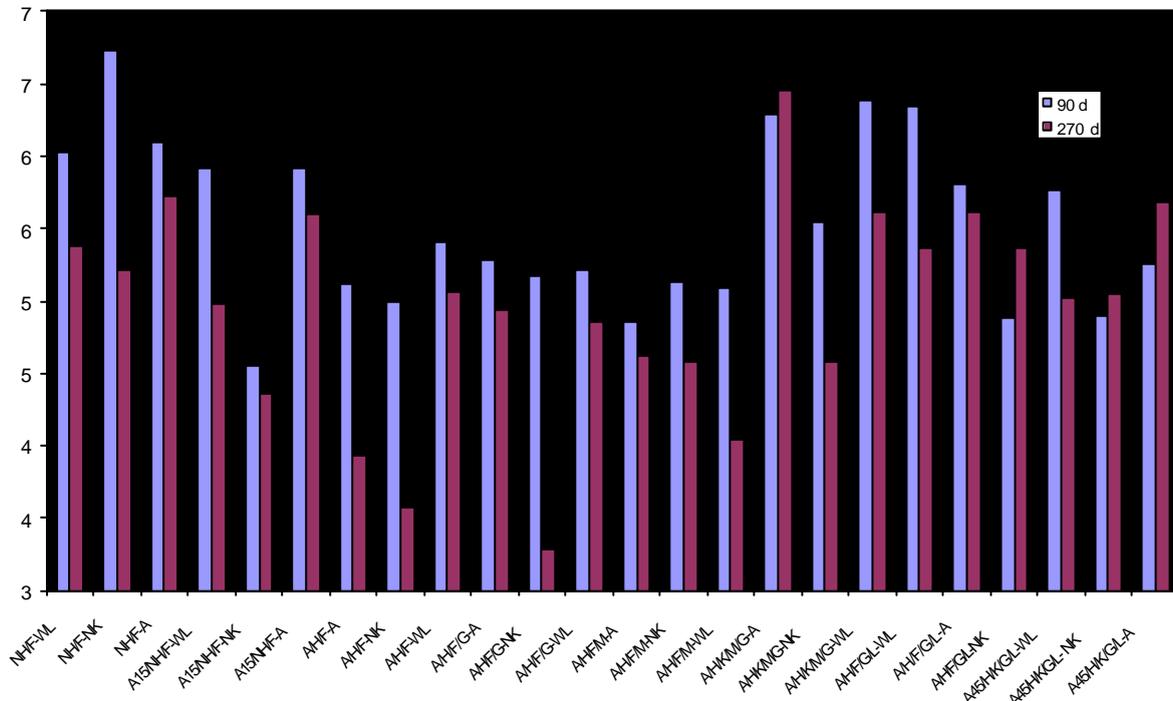
Abbildung 42: Änderung der Kapillarporengehalte im Laufe der Lagerung der Proben mit Quarzglas (A).

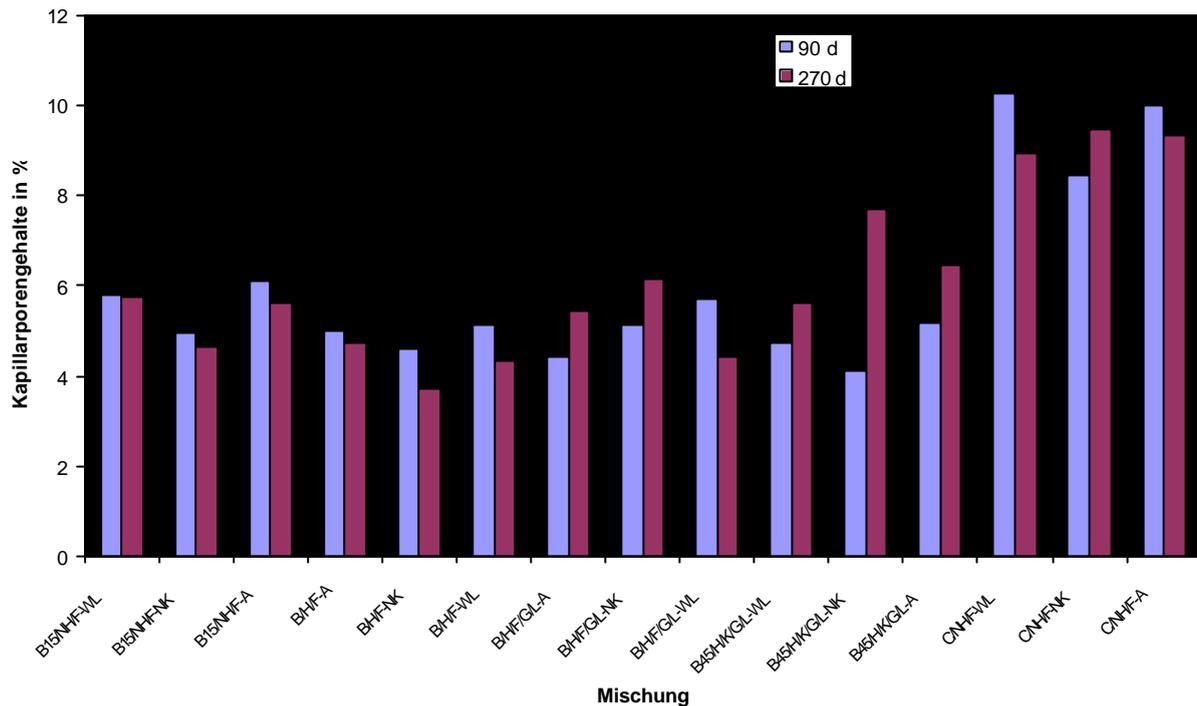
Abbildung 43 Änderung der Kapillarporengehalte im Laufe der Lagerung der Proben mit Buntglas (B) und Glasfasern (C)

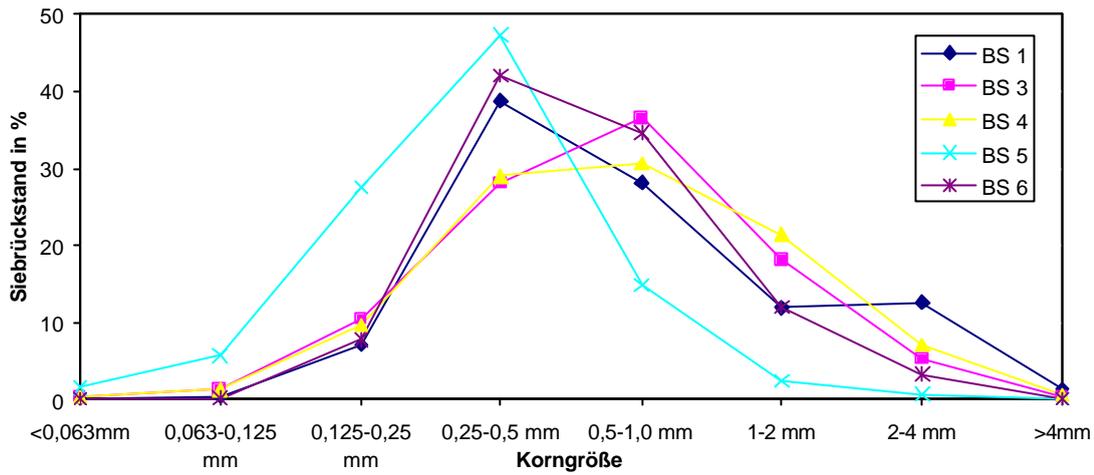
Abbildung A3: Sieblinien verschiedener Bausande Berliner Baumärkte

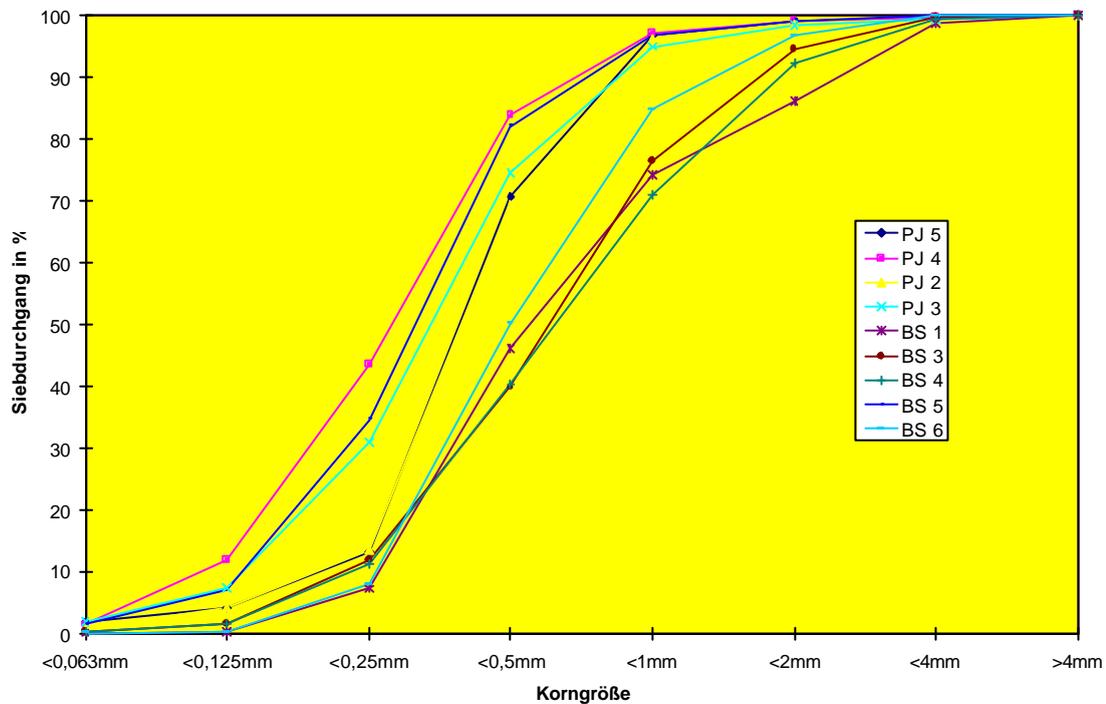
Abbildung A4: Summenkurven verschiedener Bausande Berliner Baumärkte und der Putzproben von der Parochialkirche

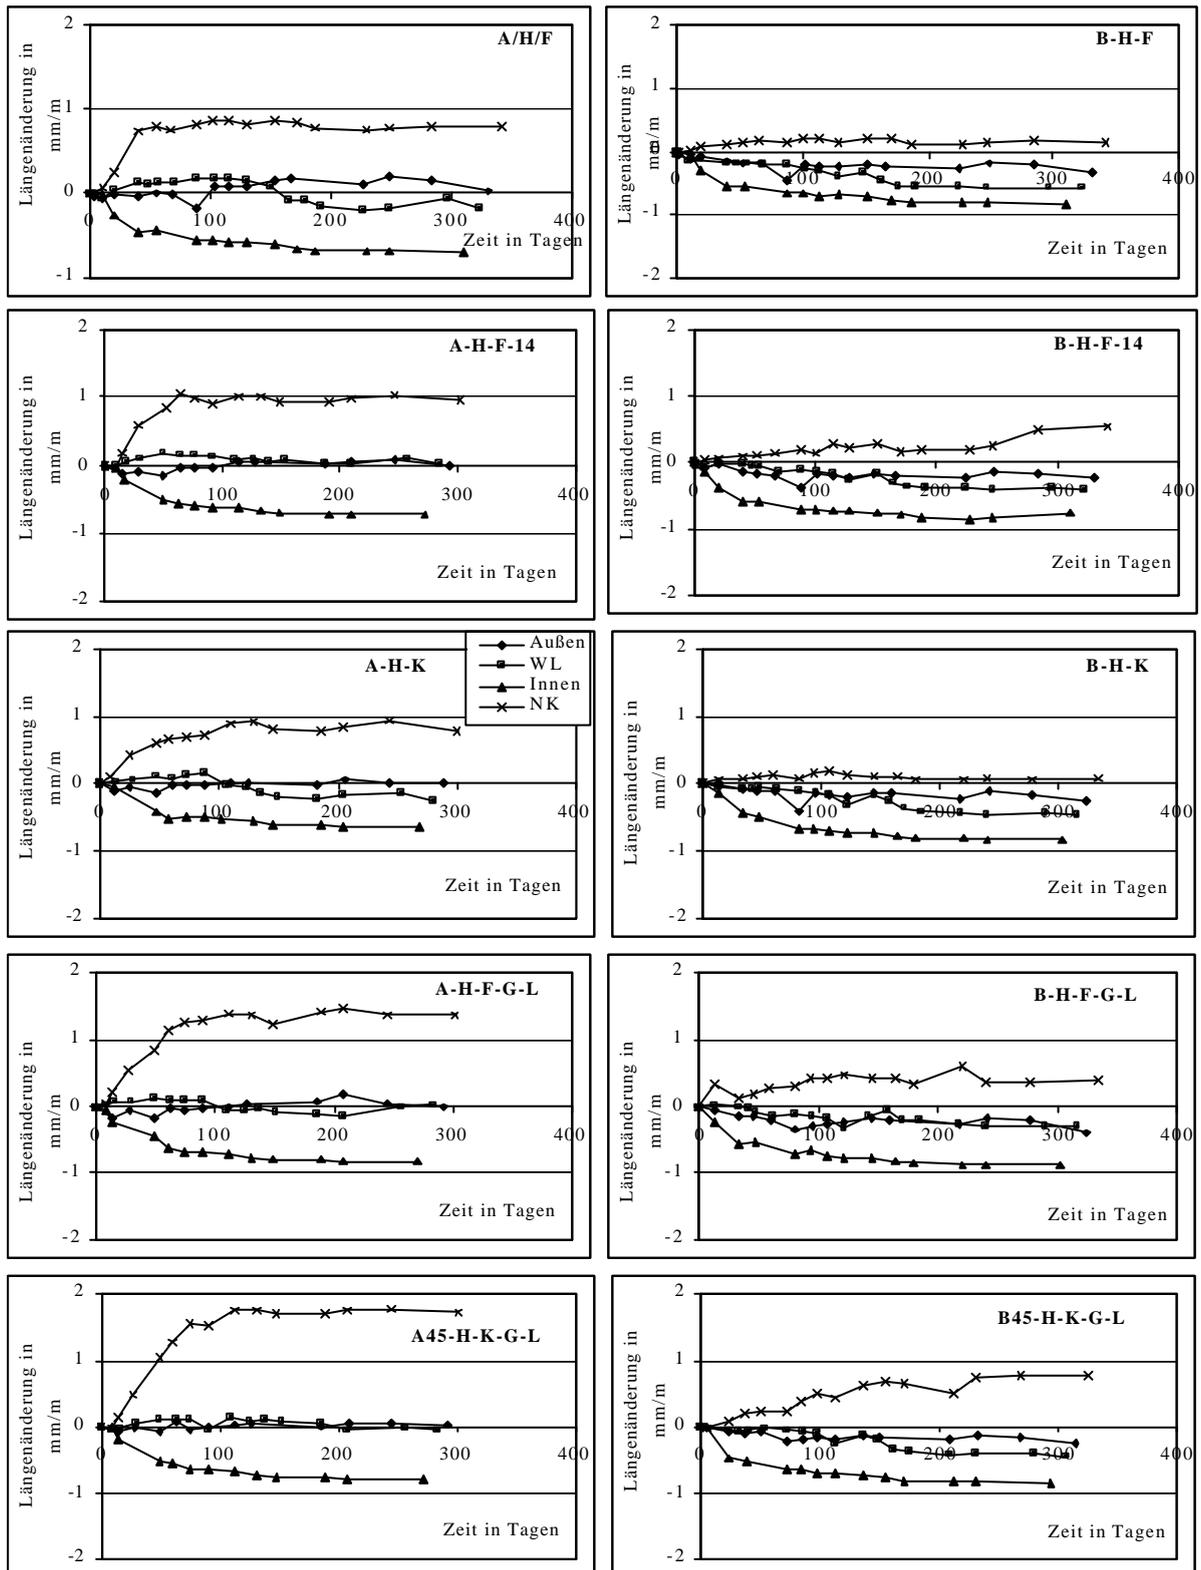
Abbildung A5: Längenänderung der Glasbetonproben in vier Lagerungen

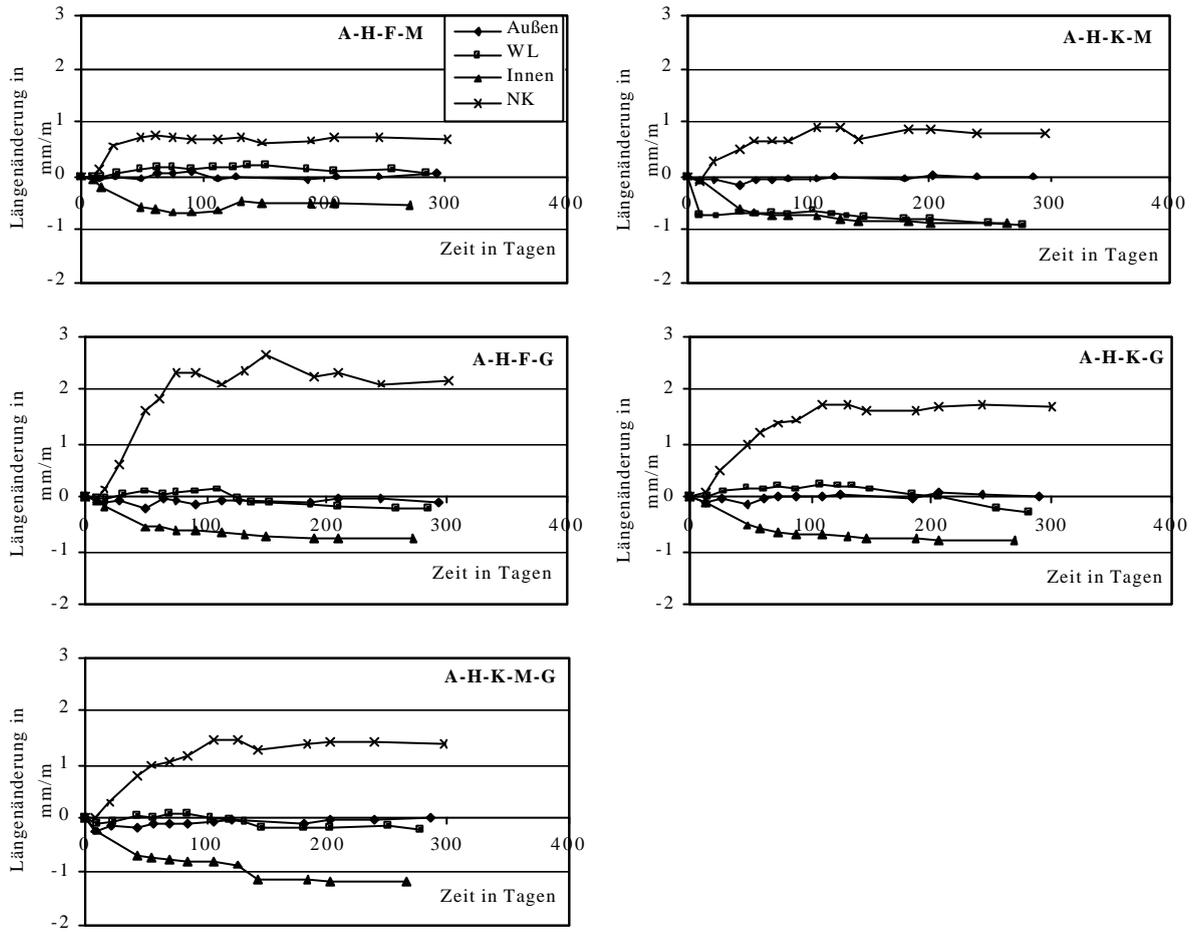
Abbildung A6: Längenänderung der Glasbetonproben in vier Lagerungen

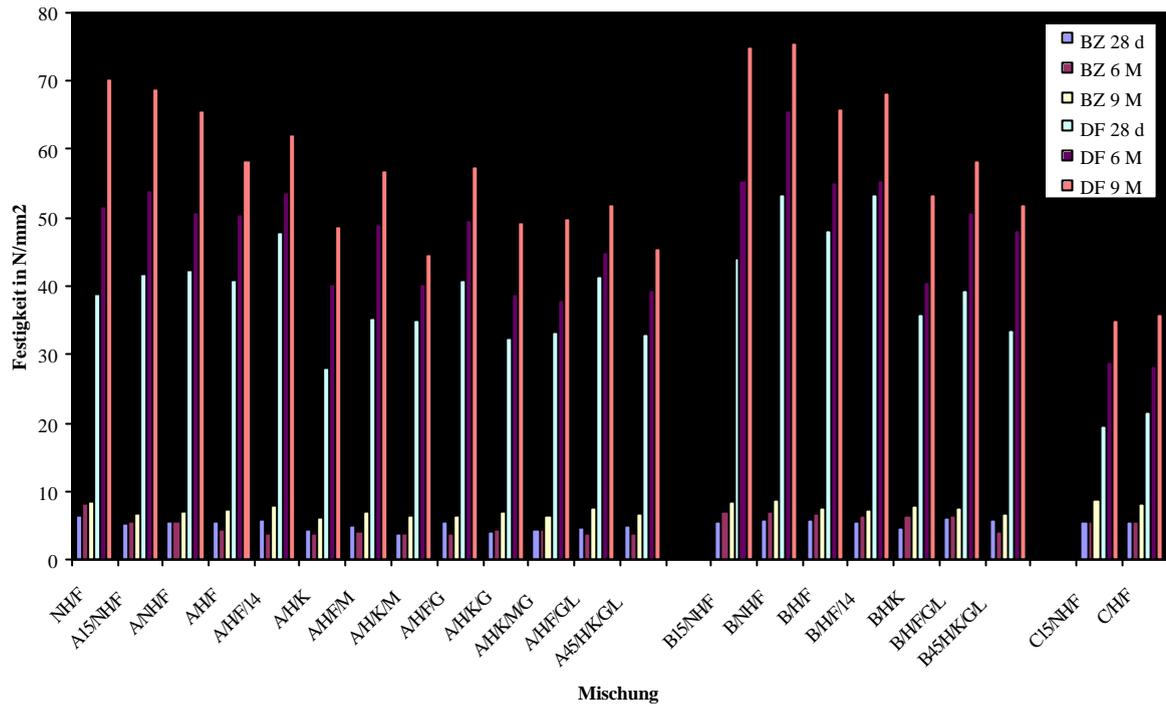
Abbildung A7: Festigkeiten der im Freien gelagerten Glasbetonproben

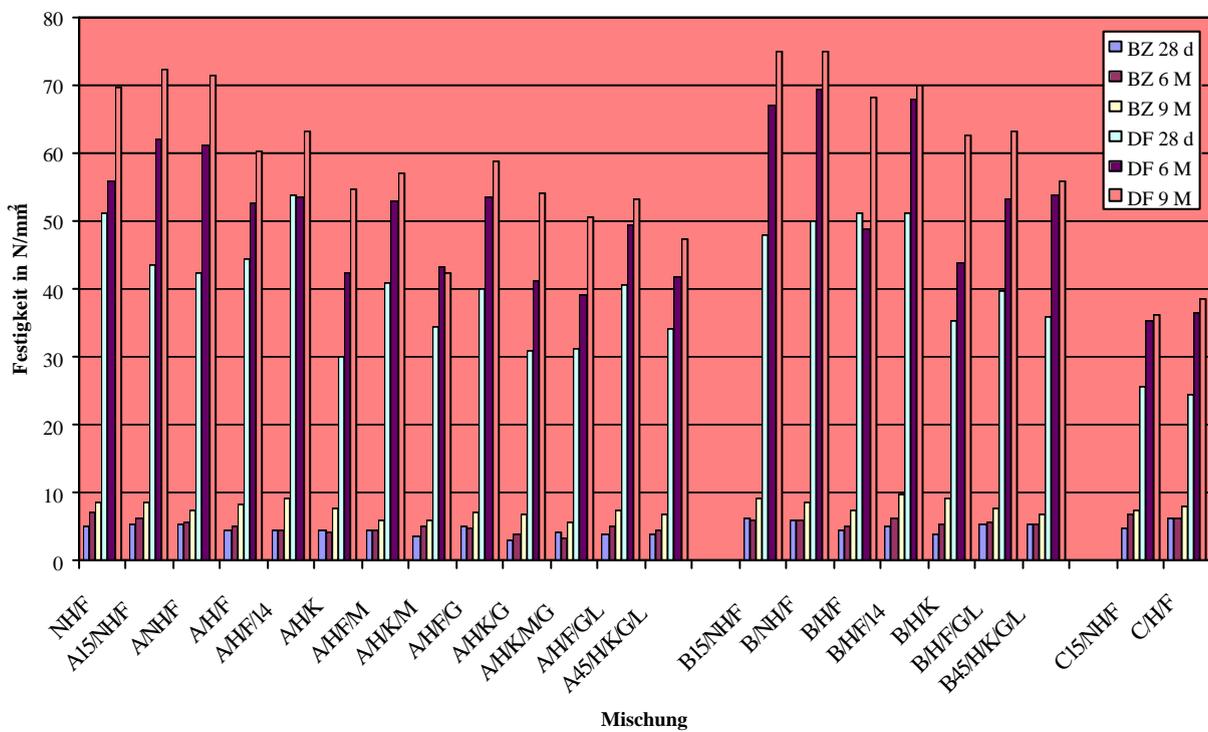
Abbildung A8: Festigkeiten der Feucht/Trocken Wechsel gelagerten Glasbetonproben

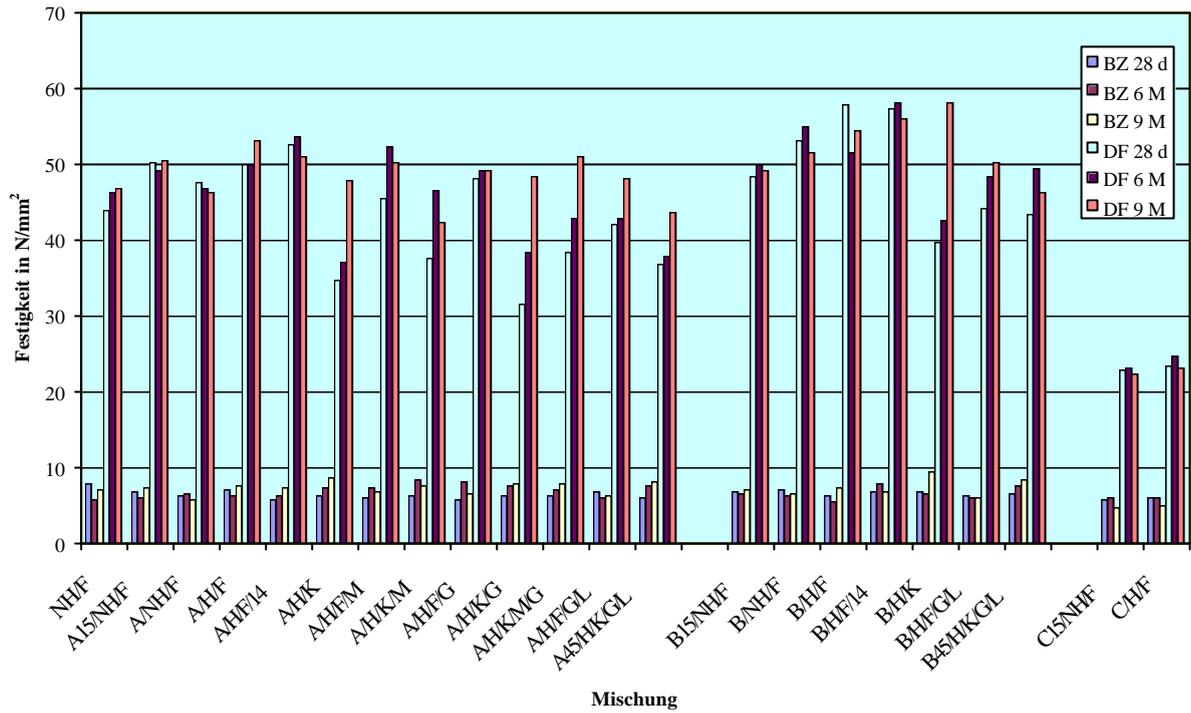
Abbildung A9: Festigkeiten der Innen gelagerten Glasbetonproben

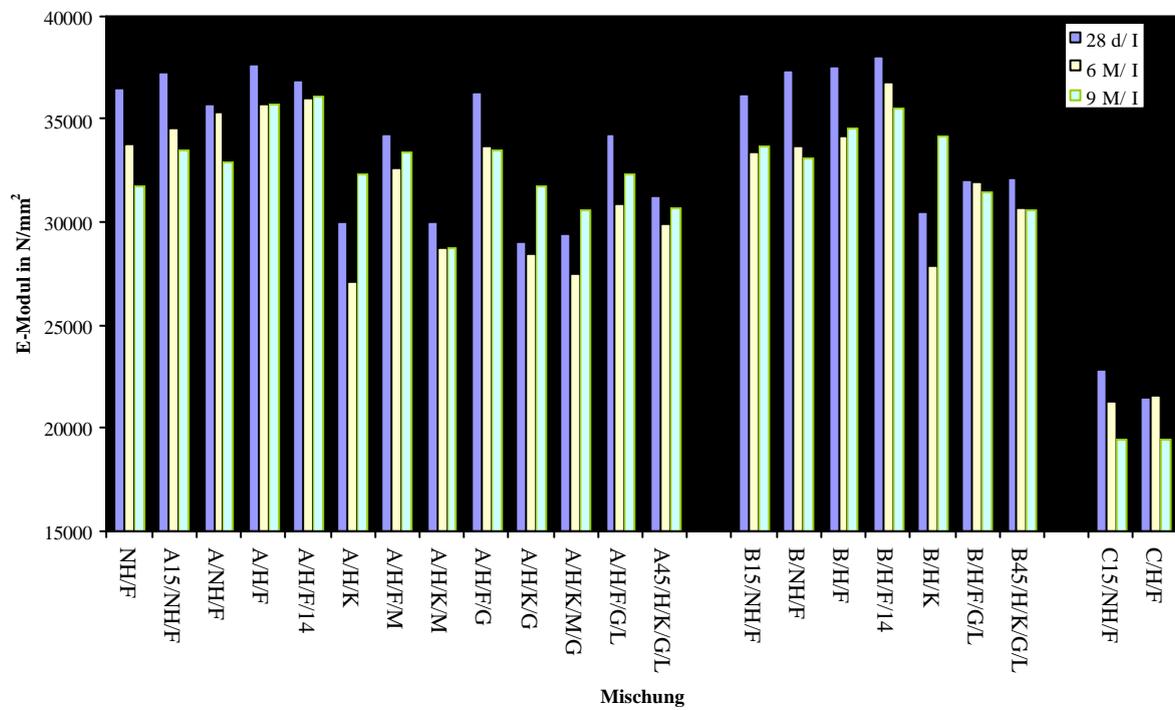
Abbildung A10: E-Modul der Innen gelagerten Glasbetonproben

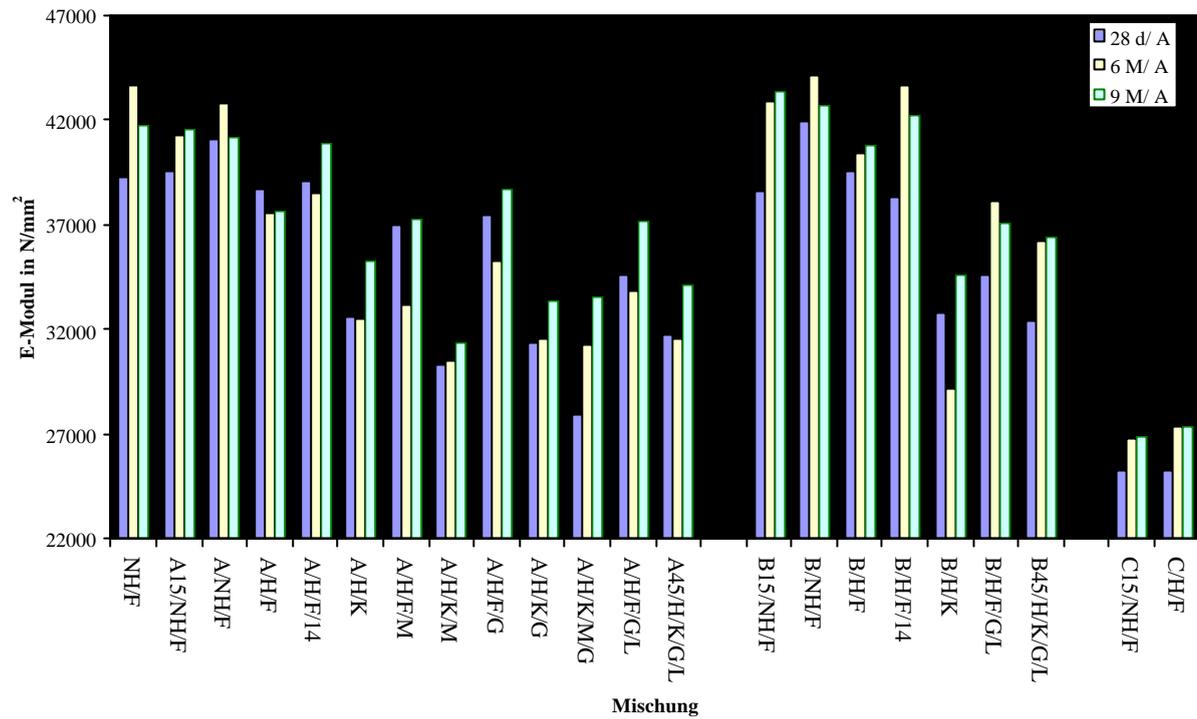
Abbildung A11: E-Modul der im Freien gelagerten Glasbetonproben

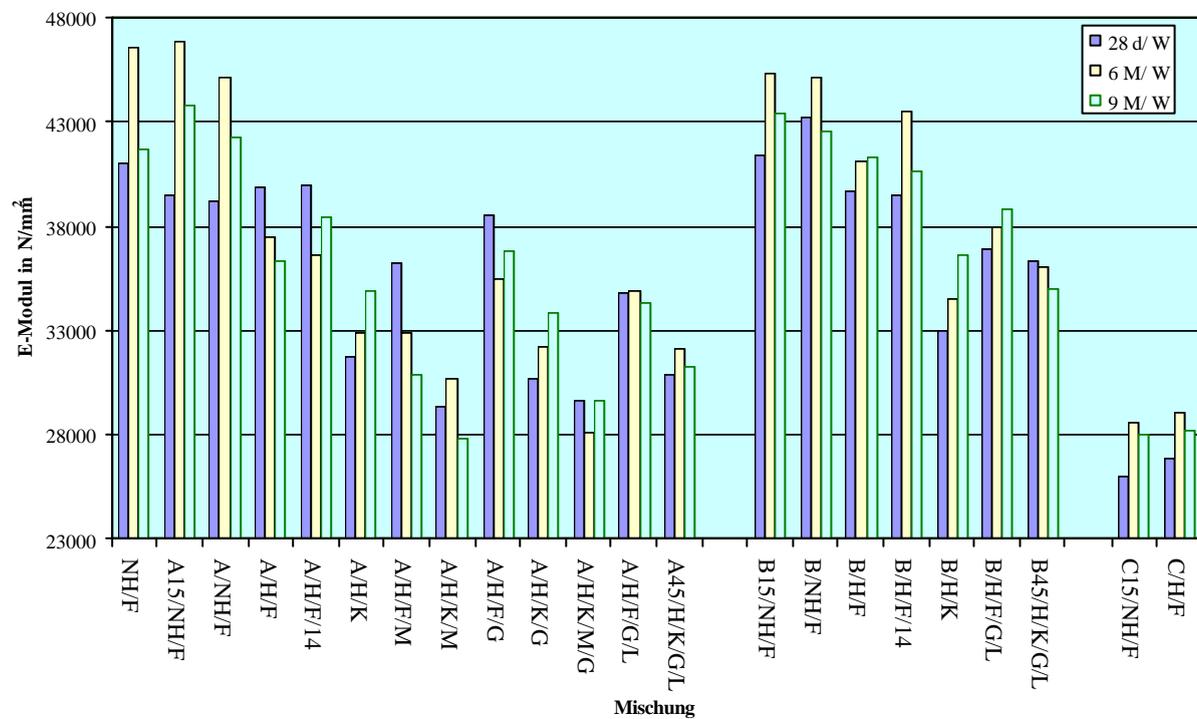
Abbildung A12: E-Modul der Feucht/Trocken Wechsel gelagerten Glasbetonproben
