**Architektengerechte  
Erfassung, Bewertung und Ertüchtigung  
von Tragwerken bei Baumaßnahmen im Bestand**

**Dissertation Mathias Wirths**

Dissertation zur Erlangung des akademischen Grades  
Doktor der Ingenieurwissenschaften  
am Fachbereich Architektur und Städtebau der Universität Siegen

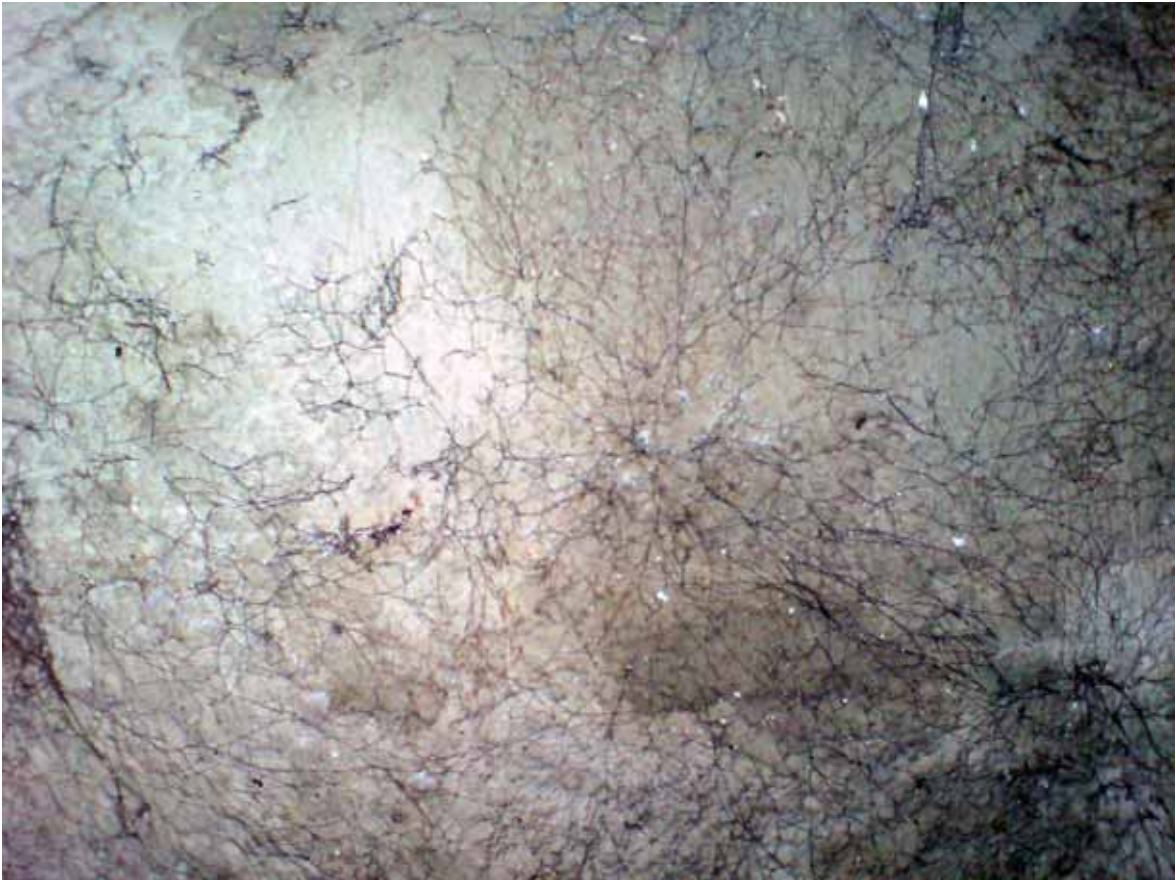
**Abbildung 3-104 - Brauner Kellerschwamm**

Pilze vermehren sich durch Sporen, die durch den Wind verbreitet werden und dann unter günstigen Bedingungen, z.B. auf feuchtem Holz, zu Keimen beginnen. Im Allgemeinen haben Pilze eine sehr hohe Keimfähigkeit, die auch durch extreme Witterungsverhältnisse nicht beeinträchtigt wird. Aus den Keimfäden entstehen feine Zellfäden, sog. Hyphen, die sich verzweigen und zu einem dichten Geflecht, dem Myzel, zusammenwachsen. Dabei wird unterschieden nach Substratmyzel, das im Holzinneren wächst, Oberflächenmyzel und Luftmyzel. Dabei scheiden die Hyphenspitzen Fermente und Enzyme aus, die das Holz chemisch abbauen. Der Pilz lebt von diesen Abbauprodukten und entwickelt im fortgeschrittenen Alter einen Fruchtkörper. Das Holz ist also meist bei Sichtbarwerden des Fruchtkörpers bereits beträchtlich geschädigt. Die entscheidenden Faktoren für das Wachstum eines Pilzes sind Feuchtigkeit und Untergrund sowie Temperatur und Luftfeuchte. Eine geringe Rolle spielen Licht und Sauerstoffzufuhr.

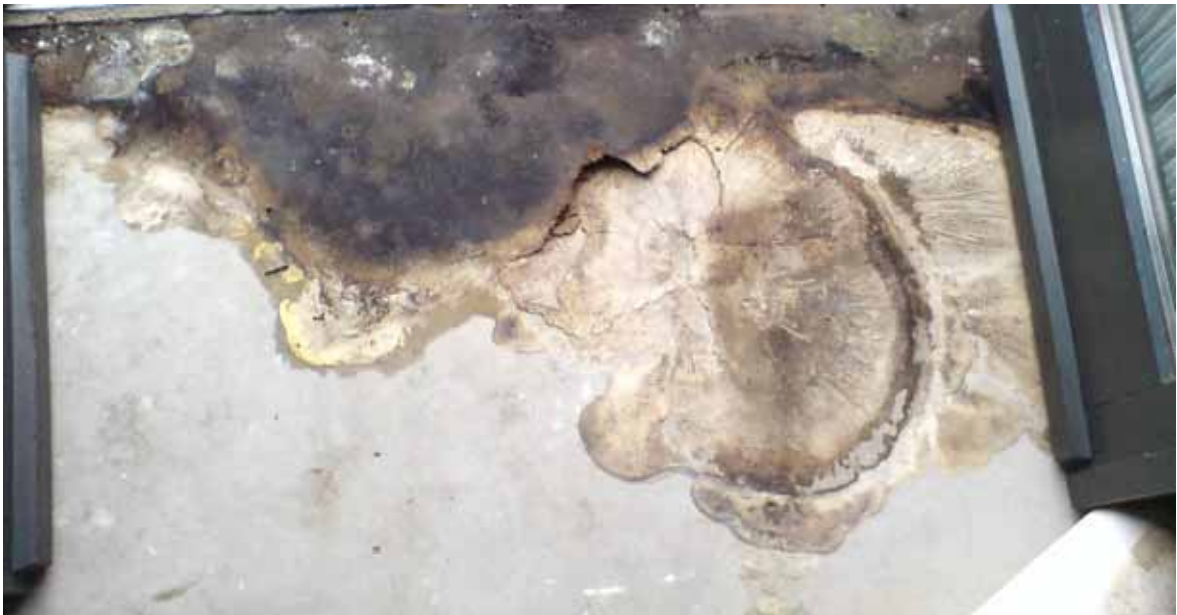
**Abbildung 3-105 - Echter Hausschwamm auf Spanplattenboden unter PVC-Belag**

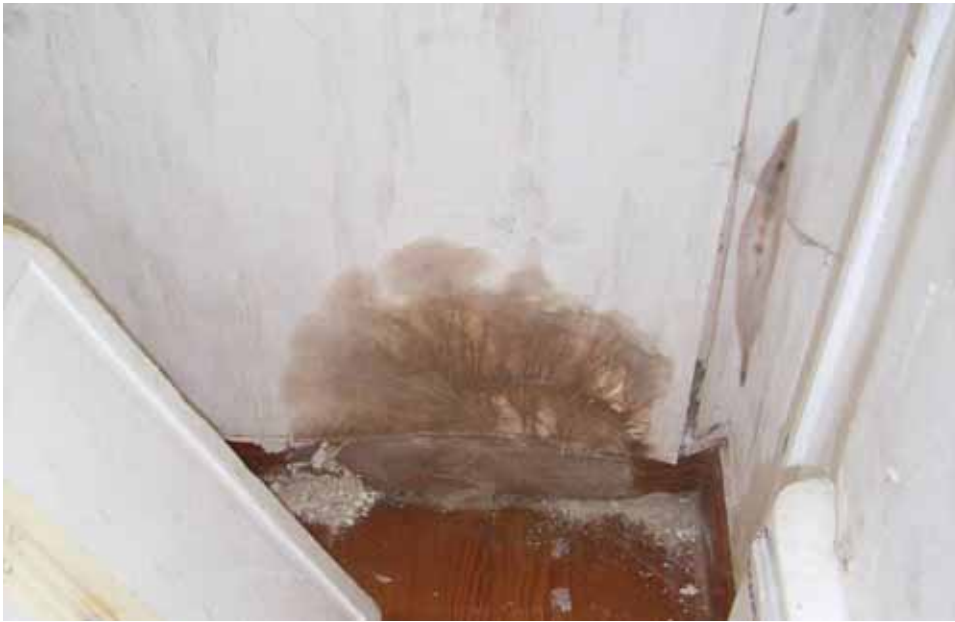
**Abbildung 3-106 - Mycel Echter Hausschwamm**

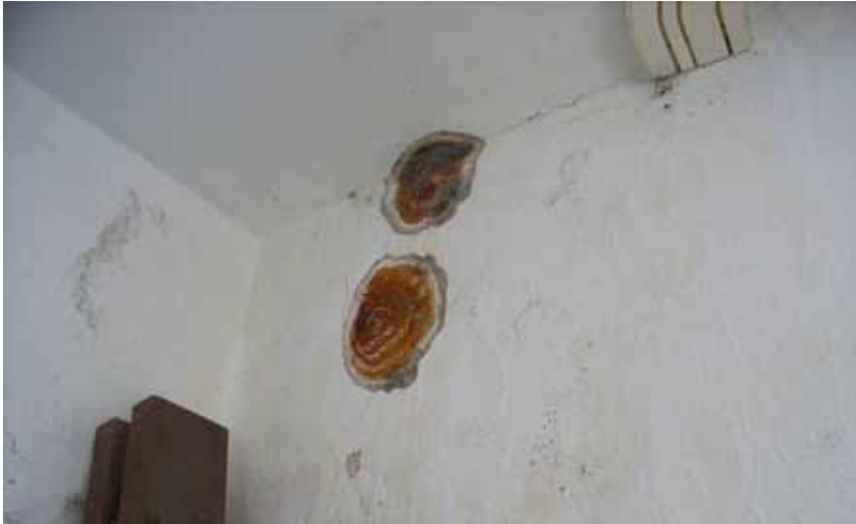
Der Fruchtkörper ist eine fleischig-zähe, ein bis zwei Zentimeter dicke rotbraune Masse. Die Form ist rund bis elliptisch mit weißem Wachstumsrand. Der Pilz entwickelt sich bei einer Holzfeuchtigkeit von 30 – 50 % und einer Temperatur von 18 – 22° C, er übersteht aber auch deutlich kühlere oder wärmere Perioden zwischen 5 – 26° C. Aufgrund der dort meist idealen Bedingungen tritt der echte Hausschwamm meist in feuchten, schlecht belüfteten Kellerräumen und Erdgeschoss auf. Dabei baut der Hausschwamm vorwiegend Zellulose ab. Der Hausschwamm ist der einzige Pilz, der nur zur Entstehung akut feuchtes Holz benötigt. Danach ist er in der Lage der Luft Wasser zu entziehen oder es über sein Myzel aus mehreren Metern Entfernung heran zu transportieren. Auch diese Eigenschaft macht die Bekämpfung des Pilzes sehr schwierig. Obwohl der Hausschwamm Mauerwerk durchwachsen kann, kann er es nicht zerstören, er kann allerdings durch Mauerwerk hindurch andere Hölzer infizieren und Wasser transportieren. Daher ist er in Deutschland der bedeutendste holzerstörende Pilz in Gebäuden (vgl. *Kempe 1999, S. 120 ff., Weiß/Wagenfuhr/Kruse 2000, S. 51 ff.*)

**Abbildung 3-107 - Durch Mauerwerk gewachsener Fruchtkörper des Echten Hausschwammes**

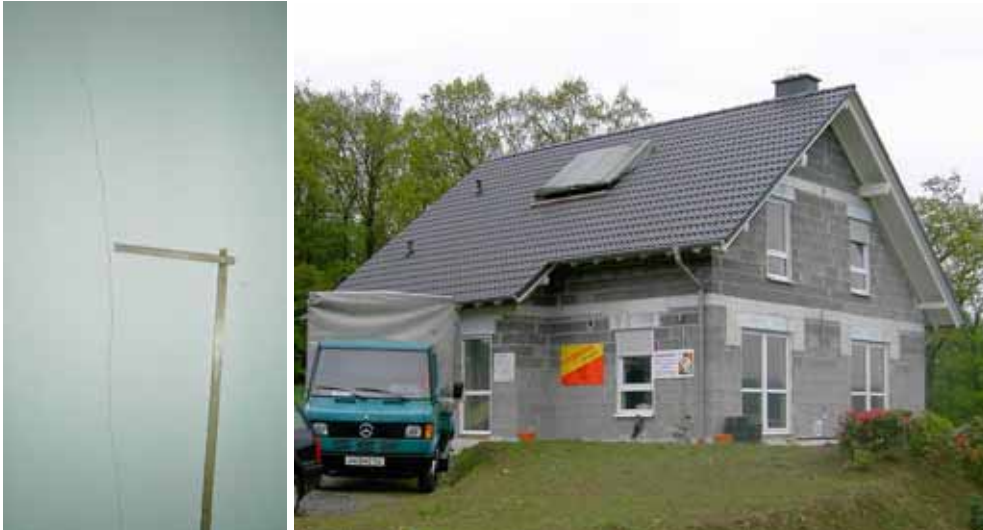
**Abbildung 3-115 - Von Decke bis Fußboden durchgehender Riss...  
Abbildung 3-116 - ...in der parallel zum First verlaufenden Mittelwand (in allen Geschossen)**

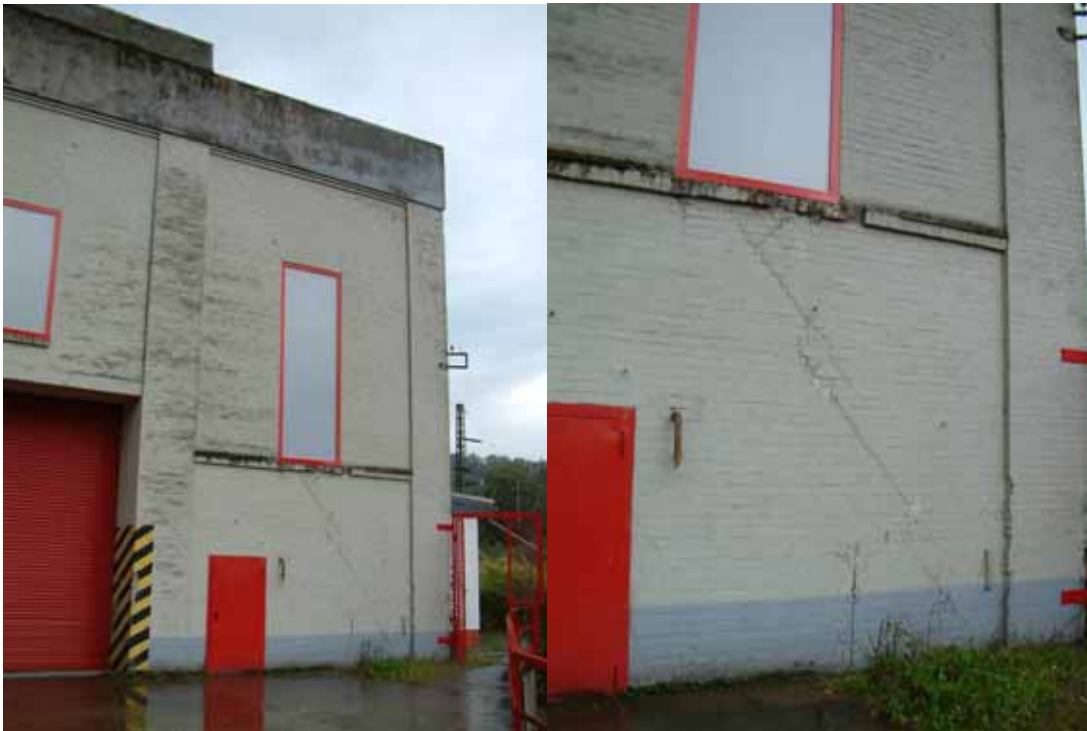
**Abbildung 3-119 - Setzungsrisse im Mauerwerk der...  
Abbildung 3-120 - ... auf verschiedenen Böden (Flussbett) gegründeten "Mechanischen Werkstatt" der Charlottenhütte, Niederschelden**

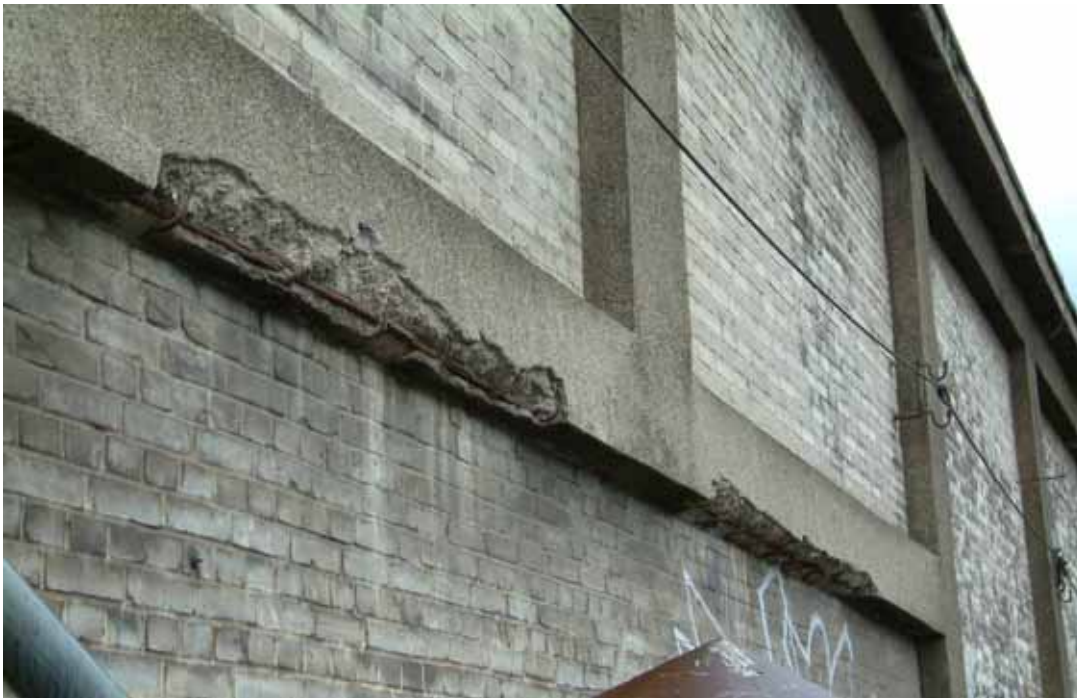
**Abbildung 3-121 -Freiliegende korrodierte Bewehrung an der "Mechanischen Werkstatt" der Charlottenhütte, Niederschelden**

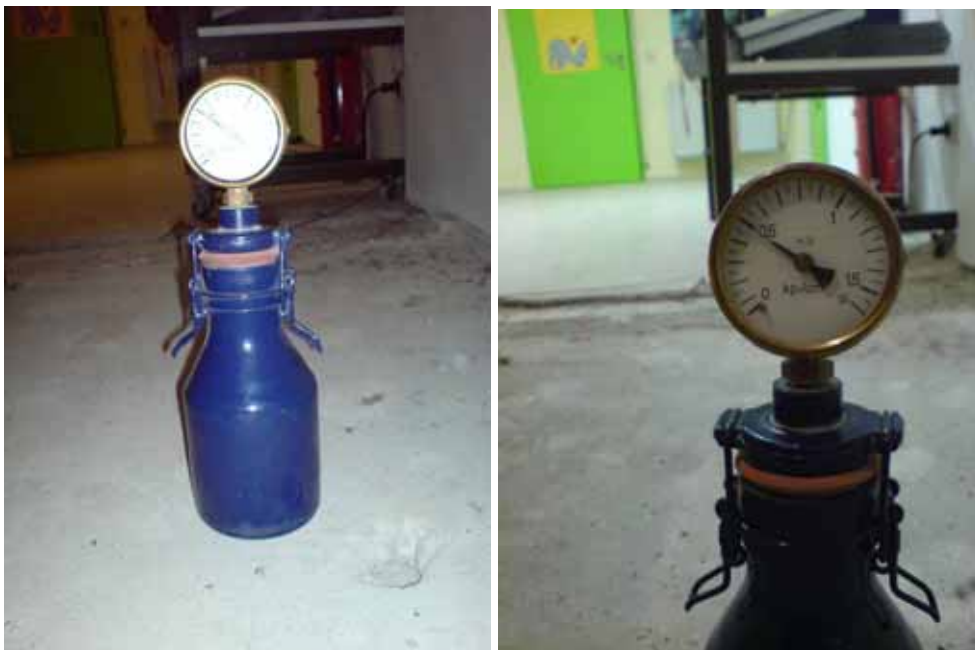
Abbildung 3-150 - Entnahmestelle und CM Messgerät

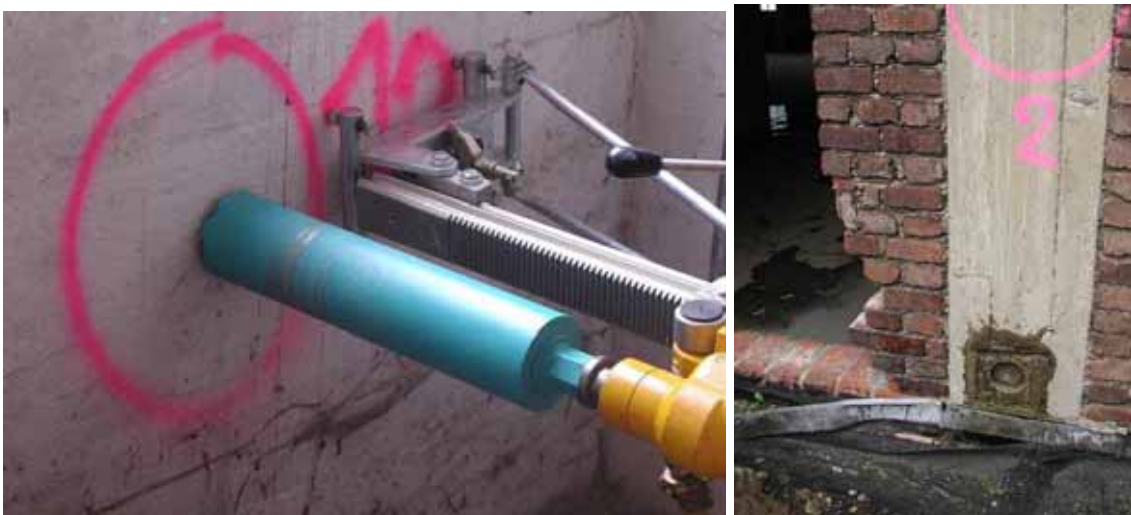
Abbildung 3-155 - Bohrkernentnahme (Nr.12) Wand EG

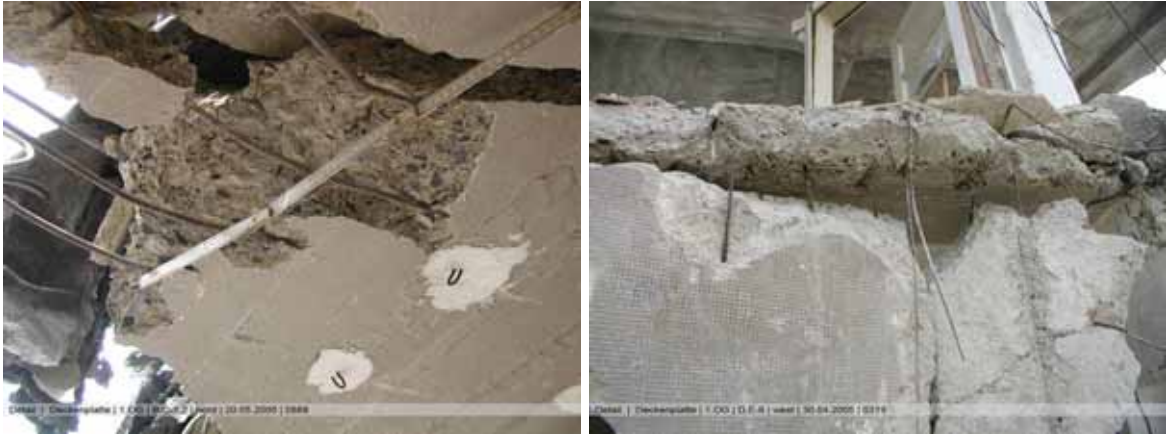
Aufgrund der Dokumentation des Abbruchs konnte die Bewehrungsführung rekonstruiert werden.

**Abbildung 3-166 Abstand untere Bewehrung Deckenplatte**  
**Abbildung 3-167 - Deckenplatte mit erkennbarer unteren und oberen Bewehrung**

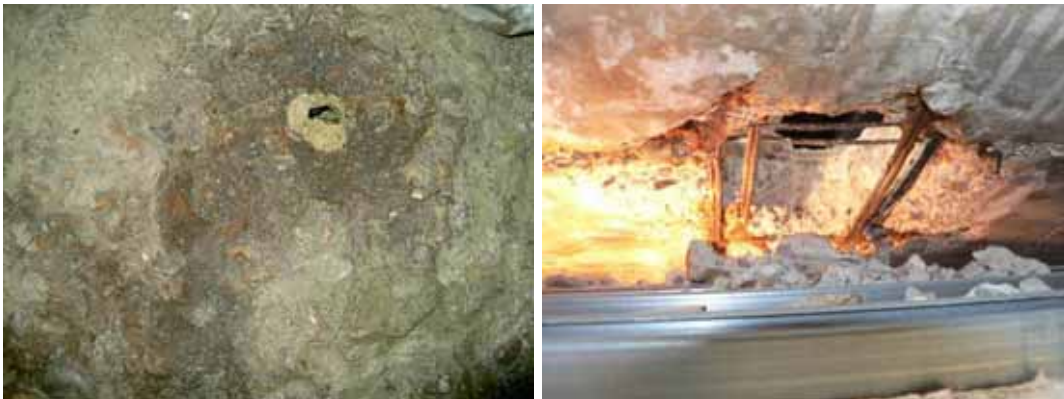
Nach Entfernen des Verbundstrichs wies die Deckenoberseite in den Deckenfeldern 6 und 7 einige unregelmäßige Vertiefungen von 2 bis 4 cm Tiefe auf; an einer Stelle war ein durchgehendes Loch mit einem Radius von ca. 5 cm auf halber Deckenhöhe, nach oben und unten auf ca. 10 cm zunehmend, vorhanden. Die Betonoberfläche in den vertieften Bereichen und in der Umgebung dieses Loches war rötlich verfärbt, die im Loch freigelegte Bewehrung war durch Korrosion örtlich angegriffen.

Abbildung 3-176 - Loch in der Geschossdecke (Oberseite)

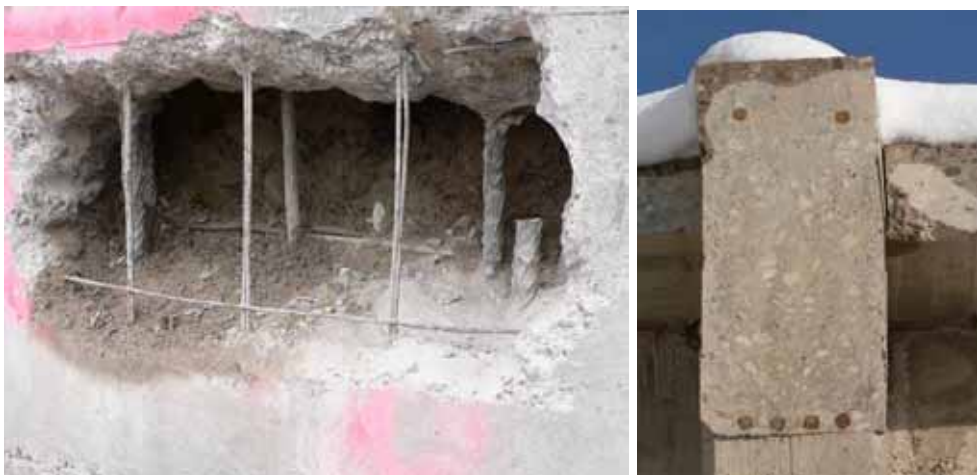
Abbildung 3-187 - Vertikale Stäbe im rückwertigen Bereich und vertikal angeordnete Matte im vorderen Bereich der Untersuchungsöffnung

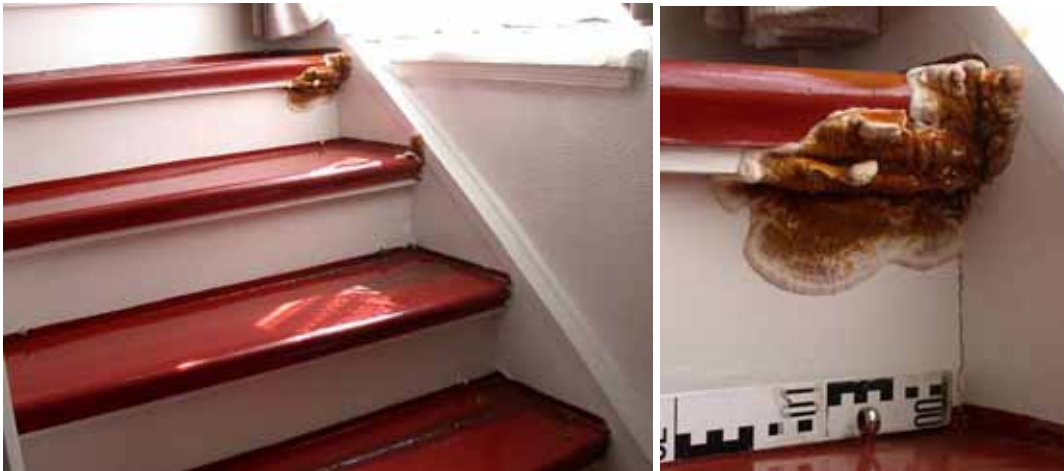
**Abbildung 3-248 - Die Treppe durchdringender Fruchtkörper**  
**Abbildung 3-249 - Nahaufnahme**

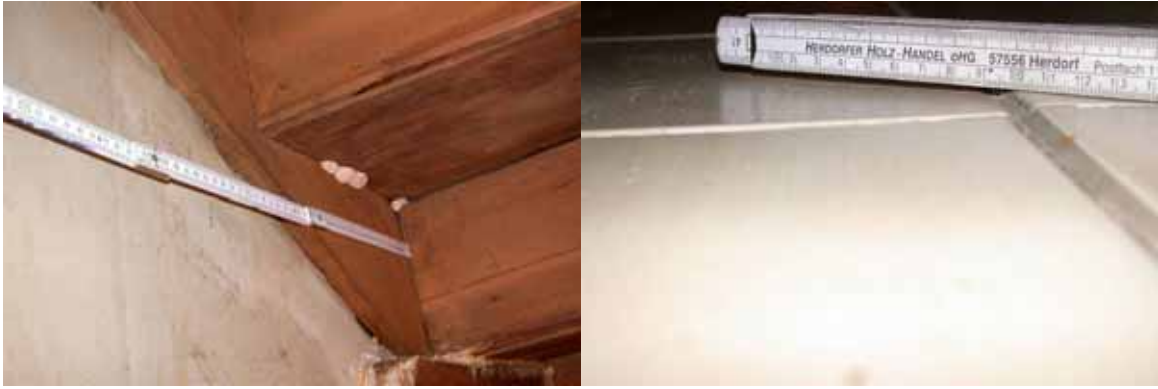
Die qualitative Untersuchung des Gebäudes erfolgte mit konventionellen Methoden: Visuelle Überprüfung, Abklopfen (Zimmermannshammer) und Befühlen möglicherweise geschädigter Tragelemente, schrittweise Öffnen der Boden- und Wandkonstruktion, Ursachenforschung des Befalls sowie eine anschließende Sanierung nach DIN 68800 mit Beseitigung aller erfassten baulichen Schadensursachen.

**Abbildung 3-250 - Befall unter der Treppe**

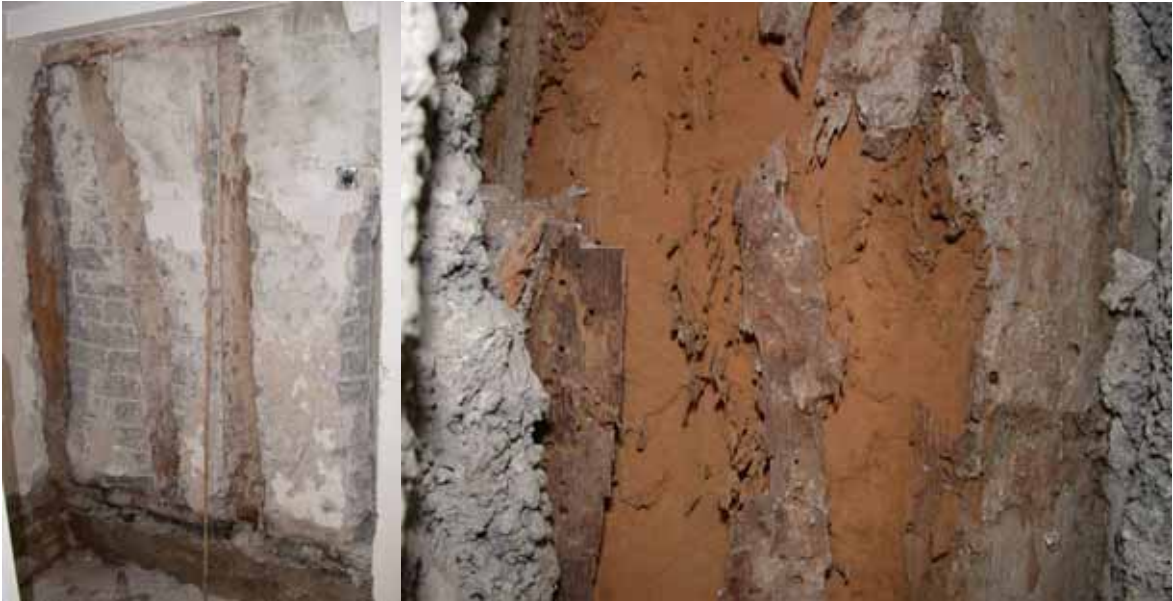
Abbildung 3-256 - Freilegen der Wandkonstruktion  
Abbildung 3-257 - Pilz- und Insektenschäden

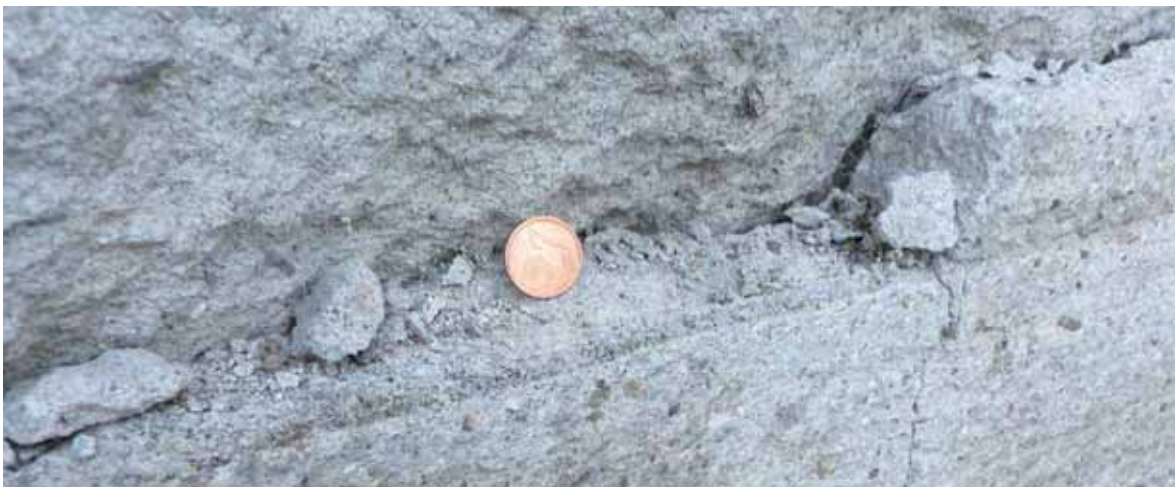
**Abbildung 4-8 - Risse im Sockel einer Kirche**

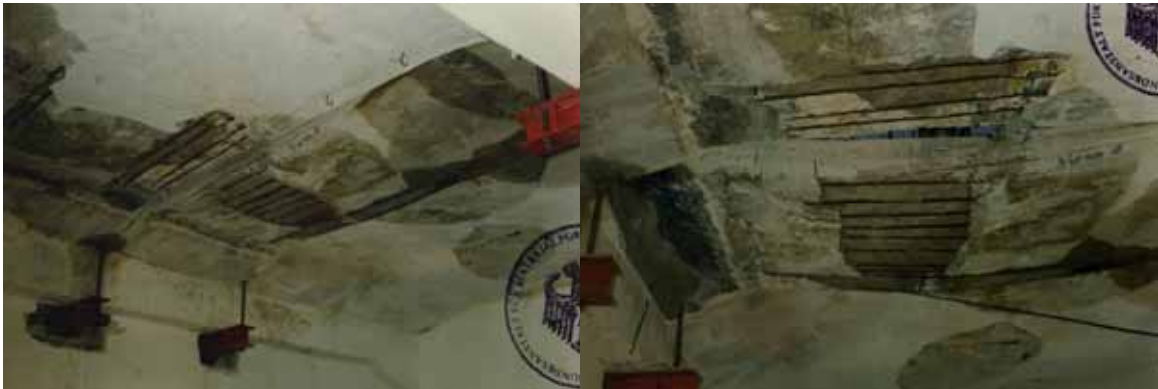
**Abbildung 4-132 Deckenstreifen nach Erreichen der Maximallast vor dem Abreißen der Voute (Q.: BAM, Bericht AZ:2.2/24 062, Anlage3, Blatt3)**

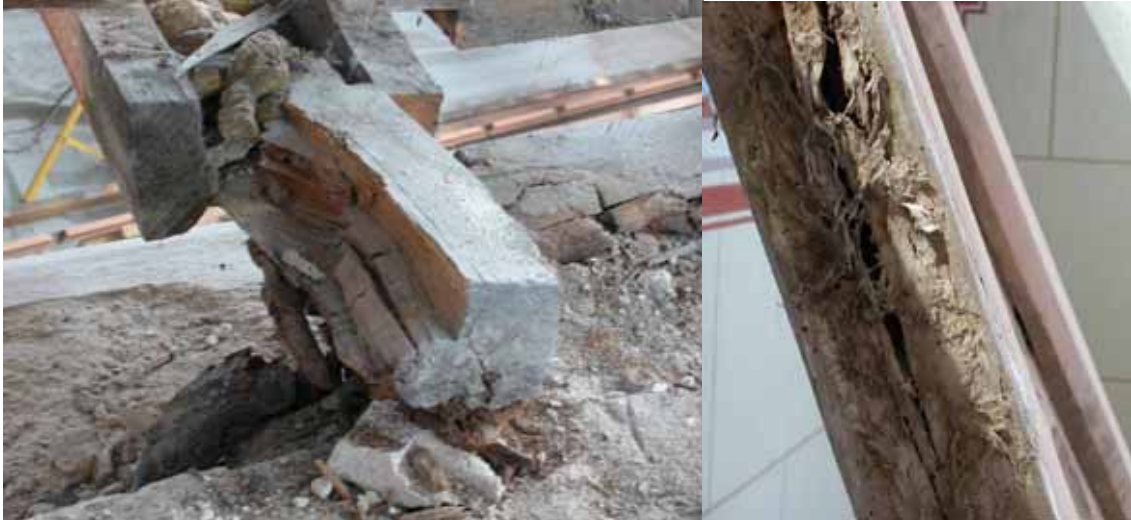
**Abbildung 5-99 - Fußpunkt geschädigt durch Hausschwamm (Q.: K. Block)**

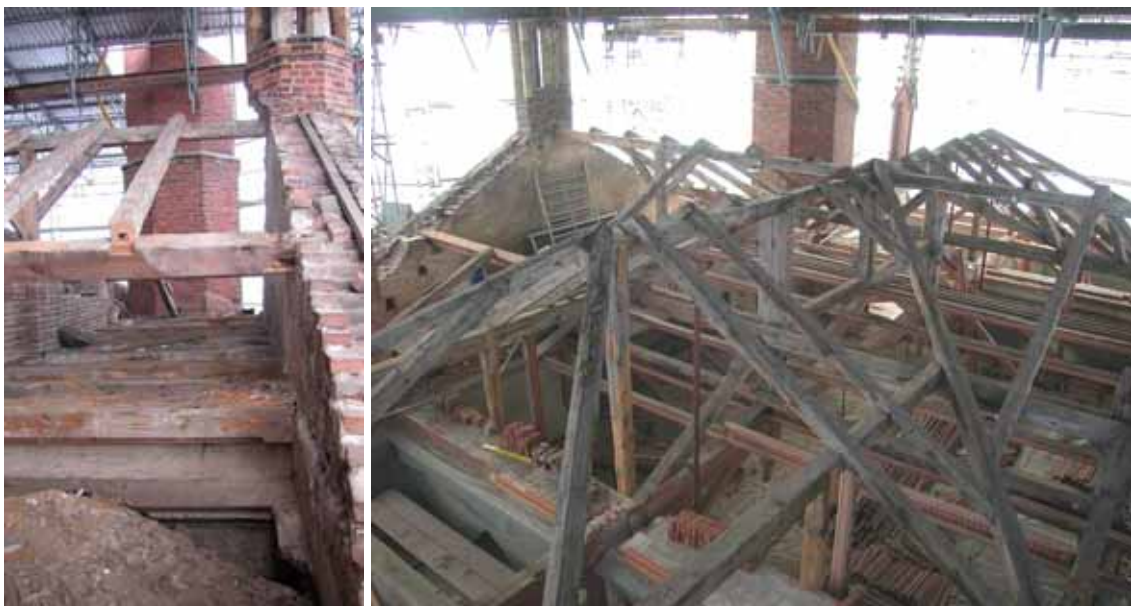
**Abbildung 5-101 - Befallene Hölzer müssen großzügig abgeschnitten werden (Q.: K. Block)**

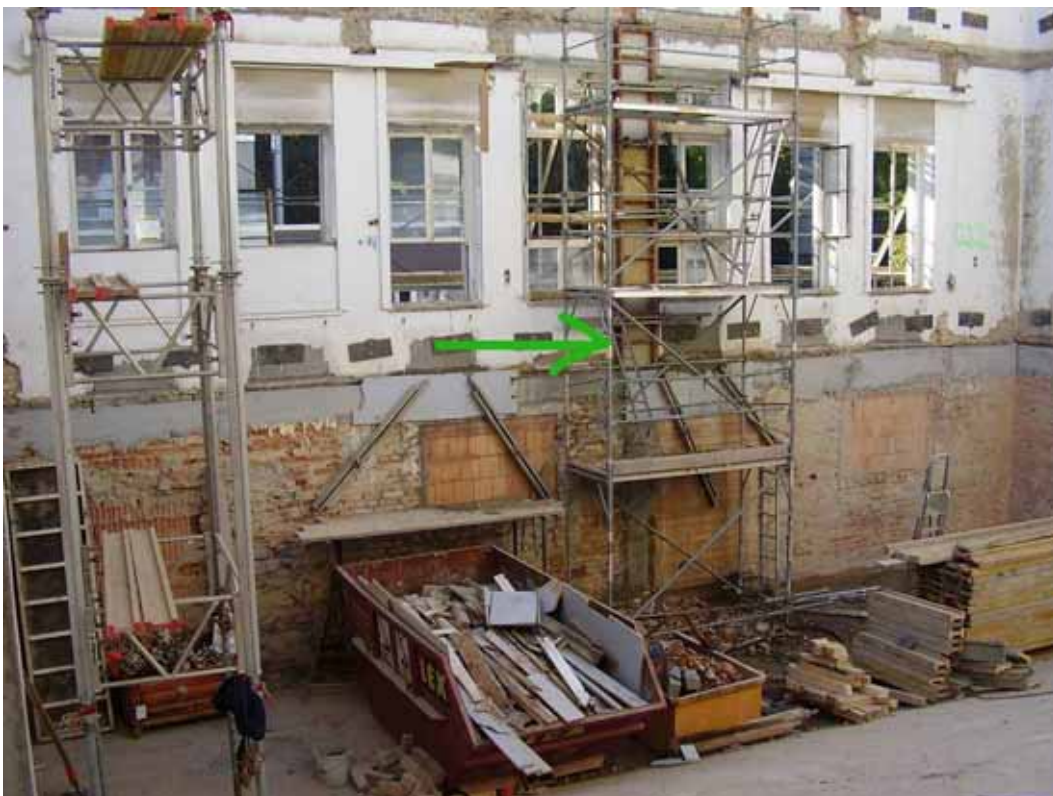
Abbildung 5-121 - Betonieren einer Stahlbetonstütze (Pfeil) zur Ertüchtigung der Mauerwerkswand (Q.: Anderhalten Architekten)

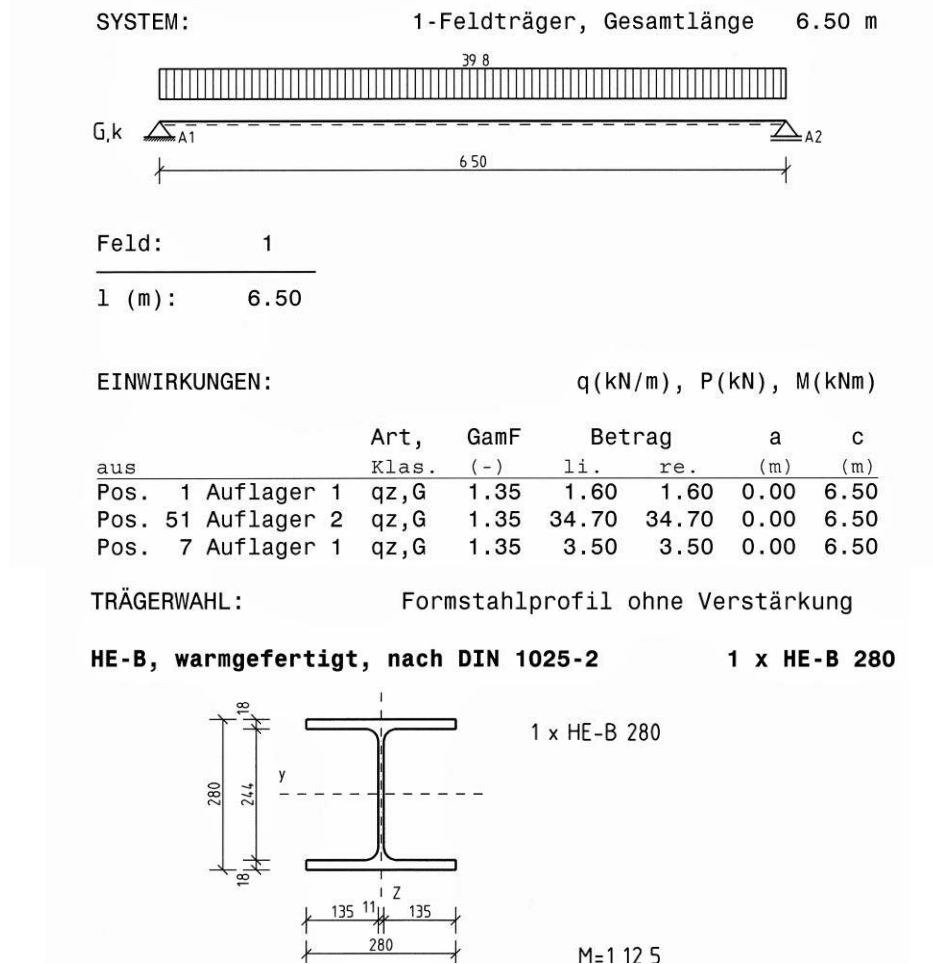
**Abbildung 5-136 - Belastung des Trägers und gewählter Querschnitt (Auszug Statik) (Q.: K. Schmidt)**
