Die Entwicklung des ländlichen Bauens im ehemals Braunschweigischen
Weserdistrikt zwischen 1550 und 1850.

Inaugural-Dissertation

Svenja Zell M.A.

2010

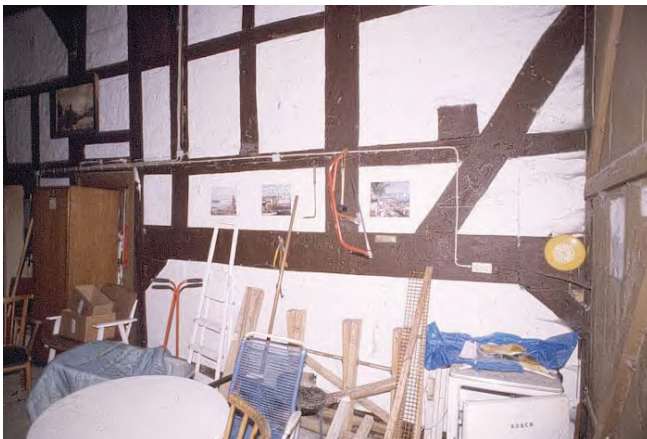
Abb. 40: Kuhnackenriegel, Meinbrexen, ehem. Dorfstr. 19.

Im überlieferten Bestand sind die Stallöffnungen zur Diele, d. h. das ehemals offene Gefüge, meist verschlossen. Im Zwischenschritt sind von Steinacker und auch noch von Schepers hölzerne Klappen zum Verschließen der Stallöffnungen beobachtet worden.¹³⁷

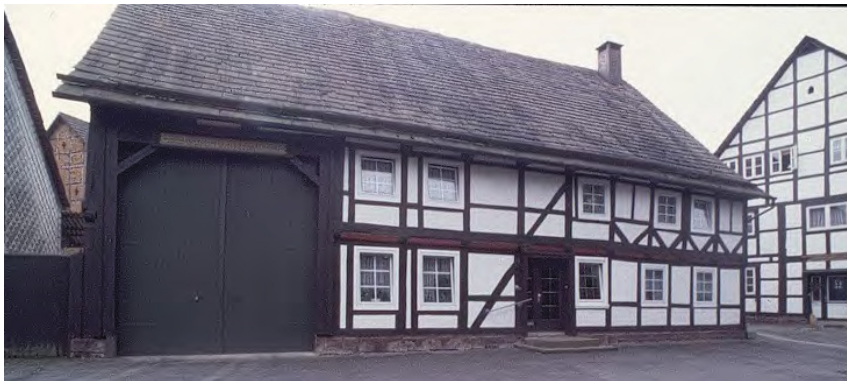
Bevern, Kaspul 18, Querdielenhaus von 1745i, Grundrisse aus Uhdn 1968, Abb. 15.
