Eine Kunstreise auf dem Rhein von Mainz bis zur holländischen Grenze

Von Bonn bis Köln

Klapheck, Richard

Düsseldorf, 1927

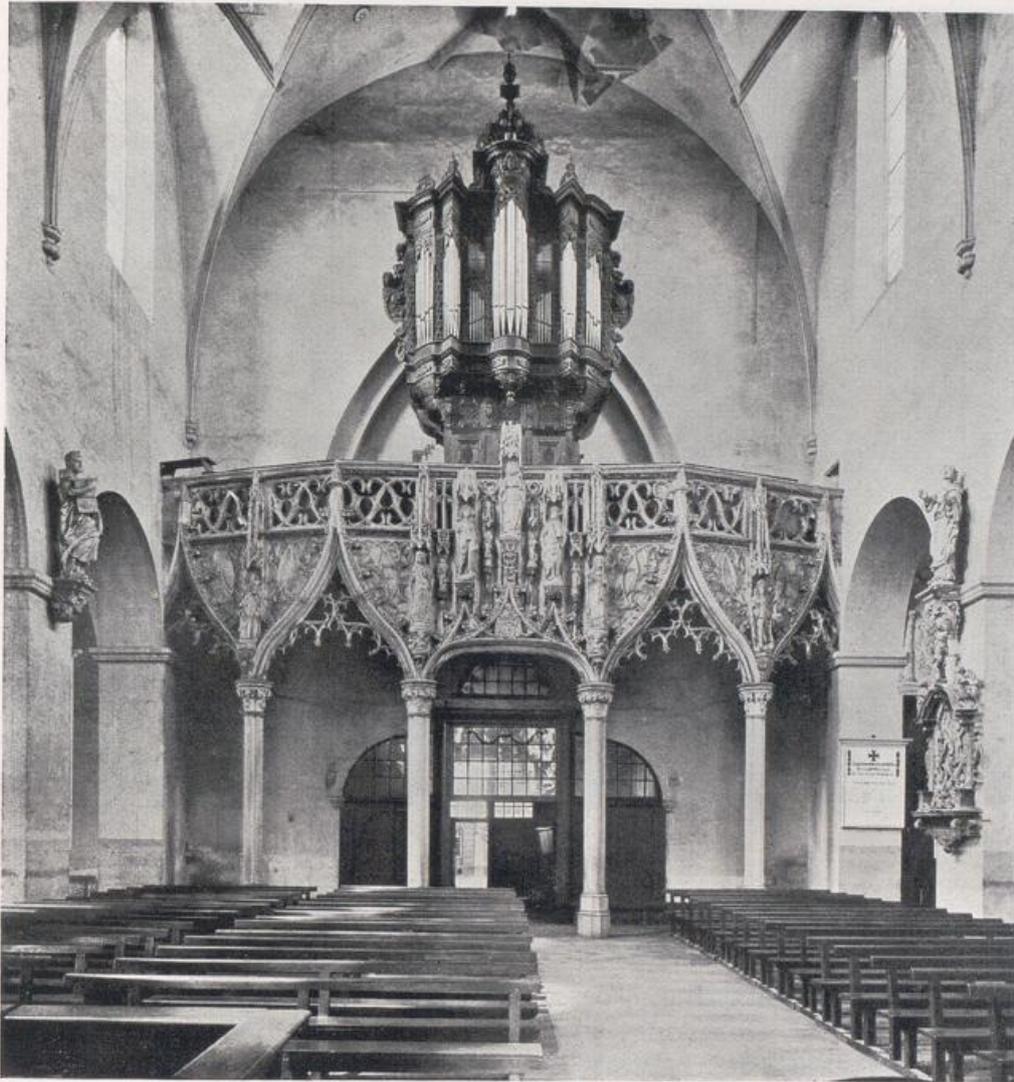
Köln — St. Pantaleon.
Lettner um 1510.

Gegenüber dem Chor über dem Eingang der Kirche der grandiose Lettner, der desselben Geistes ist wie die übrige spätere Ausstattung der Kirche, und der das Bild des Inneren wirkungsvoll abrundet (Bild S. 127). Doch er ist mehr denn hundert

Jahre älter als Gewölbe und Chorausstattung (um 1510). Vielleicht gab er in seinem Formenreichtum der schlicht flachgedeckten Kirche erst die Anregung zu der späteren gotisierenden Barockausschmückung. Ein einzigartiges Stück spätgotischer Verzierungskunst in Köln dieser Lettner. Mit Gotik im Sinne des Tektonischen hat er nichts mehr zu tun. Bogen ohne Energie und Schwung, müde, lässig, alt geworden, und der Mittelbogen von der Last der reichen Dekoration, die er zu tragen hat, fast erdrückt, alles aufgelöst. Dekoration ist hier Selbstzweck geworden und überwuchert mit nervösen Ornamenten alle Flächen. Plastiken, angetan von gleichem Leben wie die Ornamente, können kaum sich noch behaupten, gehen in diesen Formenreichtum unter, diese zitternd unruhvolle Impression.

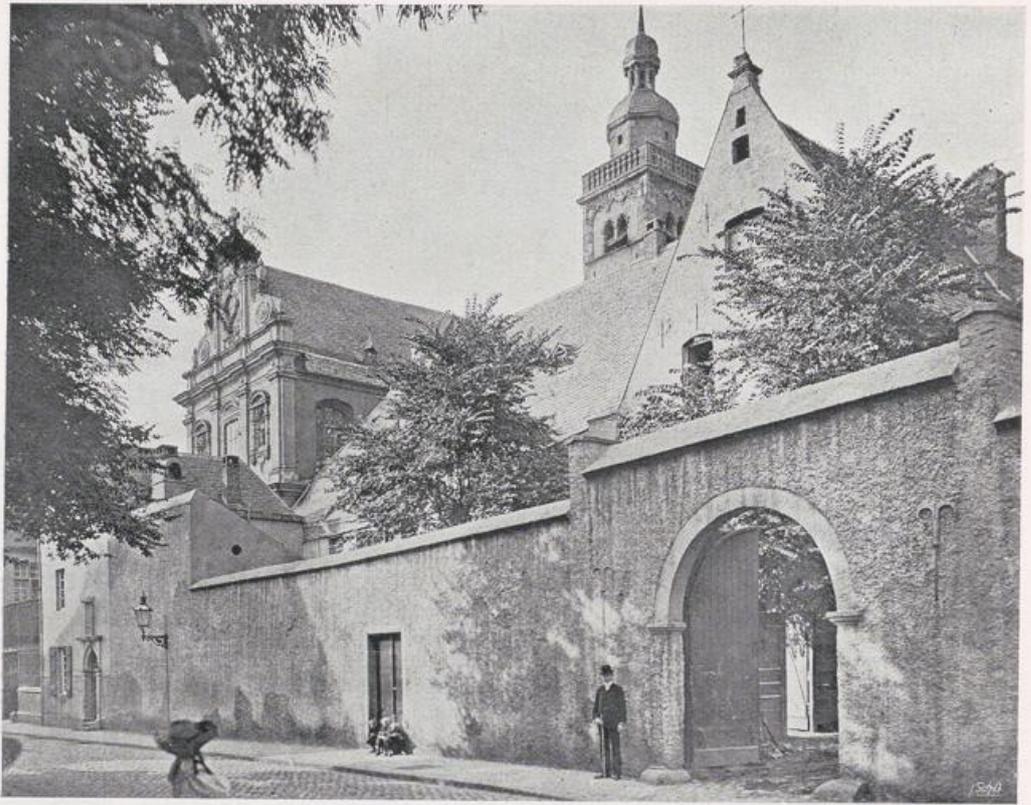
Köln — St. Maria in der Schnurgasse.

Begonnen 1643. — Vgl. Bild S. 131. — Zustand vor der Abtragung der alten Klosterbauten 1906.
