# **Eine Kunstreise auf dem Rhein von Mainz bis zur holländischen Grenze**

Von Bonn bis Köln

**Klapheck, Richard**

Außenbau

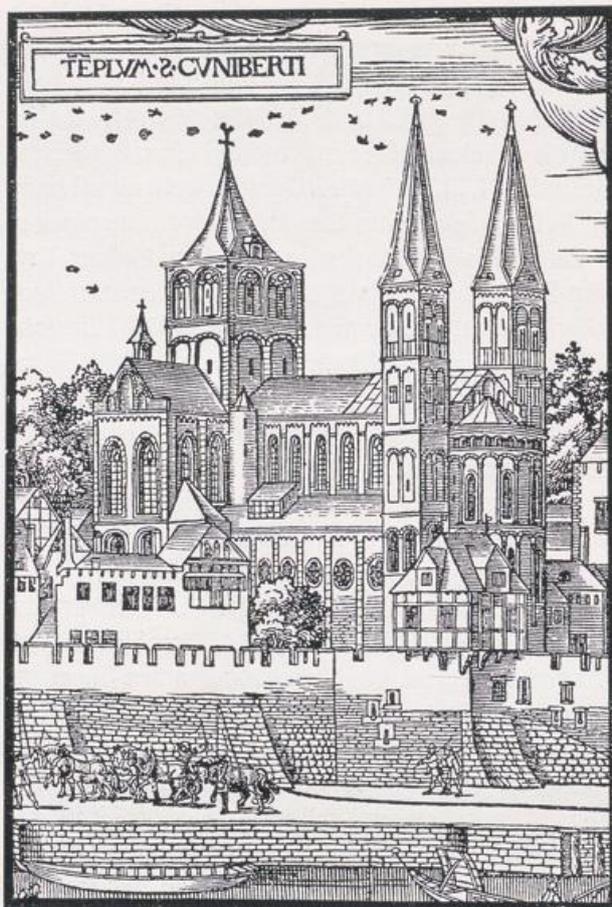
Köln — St. Kunibert.

Nach Anton Woensam von Worms, Stadtansicht von 1531.

nen mit dem Chor, setzten sich über das Langhaus fort zum westlichen Querhaus. So ist im wesentlichen der Gesamtzustand bis heute geblieben, d. h. bis auf den westlichen Vierungsturm und den Oberbau der Osttürme. Der Westturm war anfänglich gar nicht geplant, dafür war der Unterbau auch zu schwach. Später erhielt die westliche Vierung doch einen Glockenturm. 1376 traf ihn der Blitz, auch die Osttürme wurden ein Raub der Flammen. Um 1400 ragen die Türme wieder hoch, der Zeit entsprechend mit Spitzbogenfenstern. So zeigt uns Anton Woensam von Worms 1531 den Zustand in seiner Kölner Stadtansicht (Bild S. 216). Die hohen östlichen Turmhauben mußten 1817 wegen Baufälligkeit niedergelegt werden und wurden durch niedrigere Pyramiden-dächer ersetzt. Diesen Zustand hat uns Johann Peter Weyer 1827 aufgezeichnet

(Bild S. 217). Drei Jahre später stürzte der Westturm ein und zerschlug das Mittelstück des Westbaus und das erste Joch des Mittelschiffs. Von 1843 ab erfolgten die Wiederherstellungsarbeiten. Die drei Türme erhielten gleichspitze Helme (Bild S. 214). War aber nicht doch die stumpfe Haube des Westturms, wie Anton Woensams und Johann Peter Weyers Zeichnungen sie noch erlebt haben, nicht ansprechender? Weyer kannte auch noch den zwischen West- und Osttürmen vermittelnden Dachreiter. Das ist sehr schade, daß ihn die Wiederherstellungsarbeiten nicht beibehielten.
