# **Eine Kunstreise auf dem Rhein von Mainz bis zur holländischen Grenze**

Mittelrhein

**Klapheck, Richard**

**Düsseldorf, 1928**

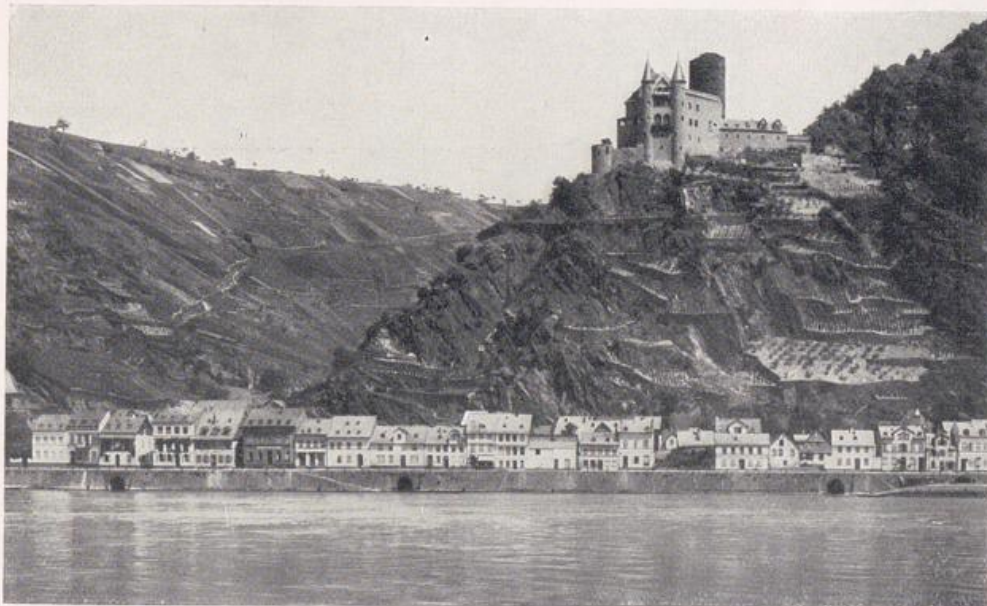
Burg Katz und St. Goarshausen.  
Heutiger Zustand. — Früherer Zustand Bild S. 148 u. 149 a.

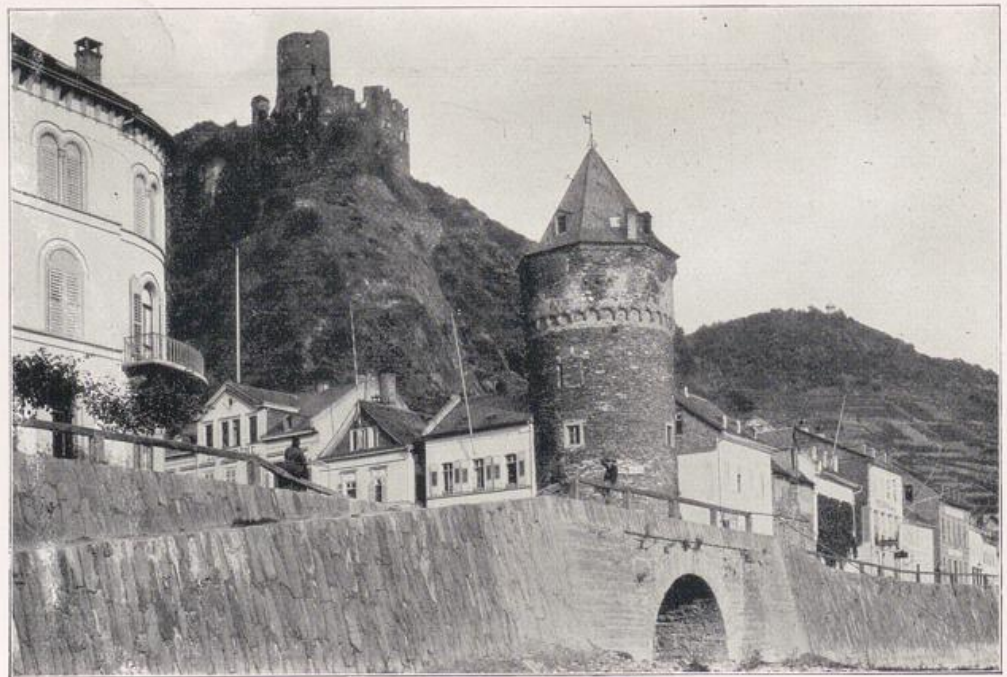
St. Goarshausen.

Stadtturm (vgl. Bild S. 149 a u. 148). — Auf dem Berg Burg Katz vor der Wiederherstellung (vgl. Bild S. 148, 149).

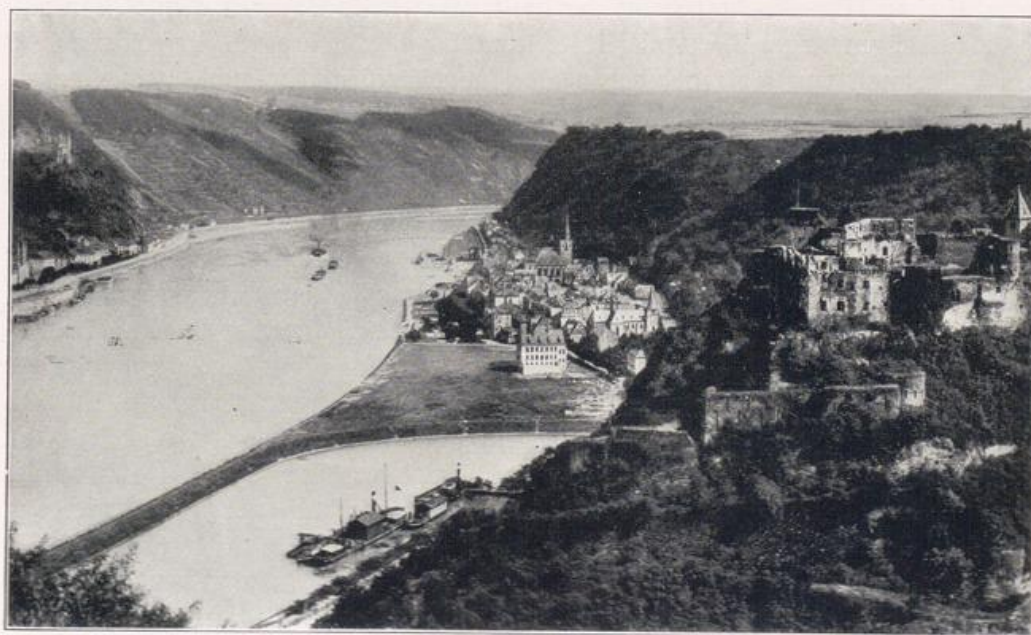
St. Goar.

Rechts auf der Anhöhe die Ruinen von Burg Rheinfels (vgl. Bild S. 158 u. 159b).

St. Goarshausen gegenüber hatten die Katzenelnbogen einen festen Stützpunkt in St. Goar (Bild S. 152). 1190 war ihnen die Schutzherrschaft über die Stadt zugefallen. Auf der Bergeshöhe schufen sie sich Mitte des 13. Jahrhunderts ihre Burg Rheinfels und quälten von dort aus unten im Tal den Handelsmann mit ihrer Zollstätte. Vergeblich suchte der Rheinische Städtebund die Willkür der Katzenelnbogen zu brechen, vergeblich belagerte 1255 ein starkes Bundesheer die Bergesfeste. Mit dem Aussterben der Katzenelnbogen kam Rheinfels 1479 an die Landgrafen von Hessen. Dann sah die Burg unter Philipp II. glanzvolle Tage. Mit unerhörtem Aufwand ließ er in den Jahren 1568 und 1569 Rheinfels zu einer uneinnehmbaren Feste und dem herrlichsten Schloßbau am Rhein ausbauen, den selbst die Scharen
