Eine Kunstreise auf dem Rhein von Mainz bis zur holländischen Grenze

Mittelrhein

Klapheck, Richard

Der Dom

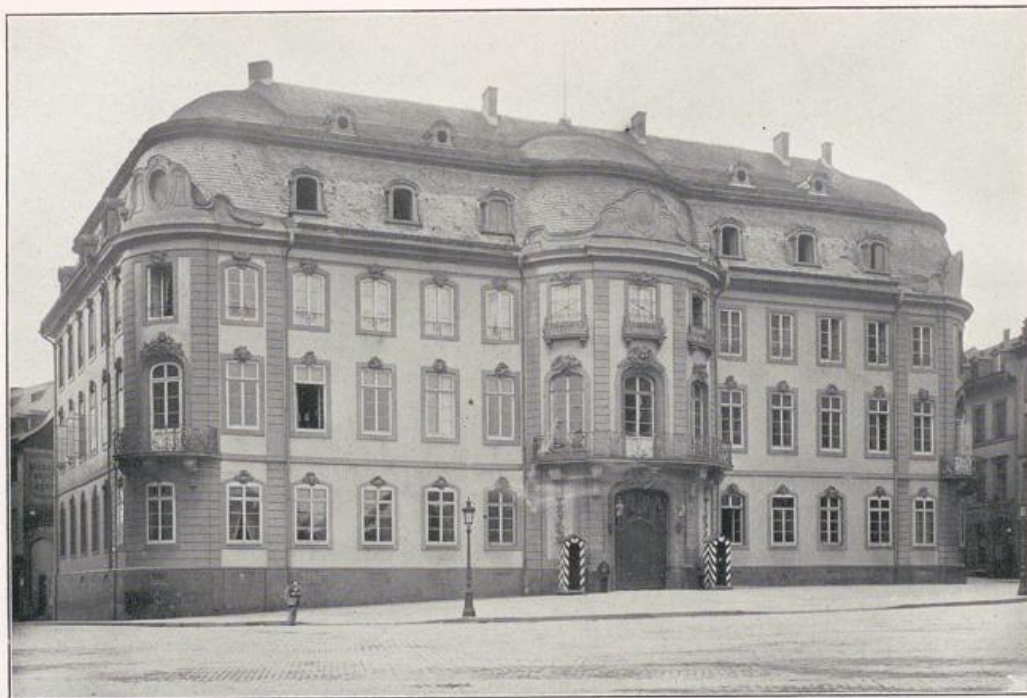
Mainz.

Ehemaliger Osterhof am Schiller-Platz. Erbaut 1749 von J. V. Thomann. Im Mittelbau großer zweigeschossiger Saal. Dach später verändert.

das jetzige Regierungsgebäude (1735), der Elzer Hof (Bahnstraße, 1742), der Bentzelsche Hof (Mitternachtgasse, 1741), der Osterhof (Schillerplatz, 1749, Bild S. 18), der Waldersdorfer Hof (Karmelitenplatz) und der Bassenheimsche Hof (Schillerstraße, 1756). Unter Kurfürst Friedrich Karl von Ostein (1743—1763) und Friedrich Karl von Erthal (1774—1802) hatte die kurfürstliche Residenz eine reiche neue Ausstattung erhalten, vor allem in dem großen, durch zwei Geschosse gehenden Akademiesaal, den später die Kunst des Januarius Zick mit einem Deckengemälde zierte. Auch in den Adelshöfen mit ihren geräumigen Treppenhäusern, Stuckdekorationen, schmiedeeisernen Balkonen strahlt das glänzende Leben des Mainzer Hofes wider. Dasselbe lebenslustige Jahrhundert schenkte Mainz die wirkungsvolle Fassade der Augustinerkirche (Bild S. 13) und St. Peter und St. Ignaz. Bei dem Besuch von St. Ignaz vergesse man nicht gegenüber der Kirche die schöne Kreuzigungsgruppe von Hans Backhofen († 1519)!

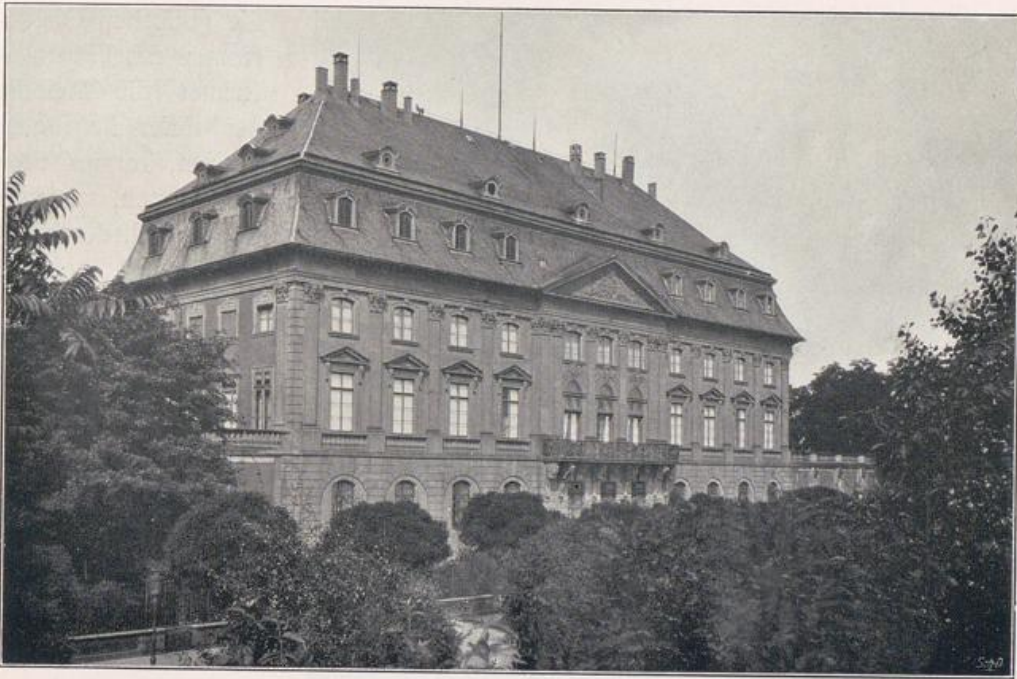
Ehemalige Deutsch-Ordens-Kommende. Erbaut 1729—1732 von Ritter von Grünstein. Rückfront des Mittelbaues zum Rhein. — Vorderfront mit Seitenflügeln.

Ungern verläßt man den Dom, ungerne verläßt man Mainz. Noch einmal genießt man sein schönes Stadtbild, wenn sich allmählich der Dampfer von der breiten Rheinpromenade löst; links die Altstadt mit dem Dom und den Altstadtkirchen; rechts das barocke „Deutsche Haus“, das ehemalige Haus des Deutschen Ordens (1729—1732 — Bild S. 19), das kurfürstliche Schloß mit seinen Eckerkern und seiner straffen Wandaufteilung, die zentrale Christuskirche und andere ansehnliche Bauten des 19. Jahrhunderts. Je mehr das Stadtbild zurückweicht, um so beherrschender ragt der Dom über es hinaus (Bild S. 22). Langsam rauscht der Dampfer unter den Bogen der beiden Brücken davon. Die zweite Brücke stützt sich auf die langgestreckte Rheininsel Petersaue. Hier starb im Jahre 840 Kaiser Ludwig der Fromme. Links gesellt sich eine zweite Insel dazu, die Ingelheimer Aue. Zwischen beiden schlängelt sich der Dampfer hindurch. Noch fließen lange friedlich nebeneinander und unvermählt beide Flüsse dahin, links der grüne Rhein, rechts der gelbe Main, als wenn dieser sagen wollte: „Du! das rechte Ufer gehört aber mir, ich habe vor Mainz nur eine kleine Rechtsschwenkung gemacht, um dir Platz zu lassen.“ — Vor uns breiten sich des Rheingaus herrliche Gefilde.

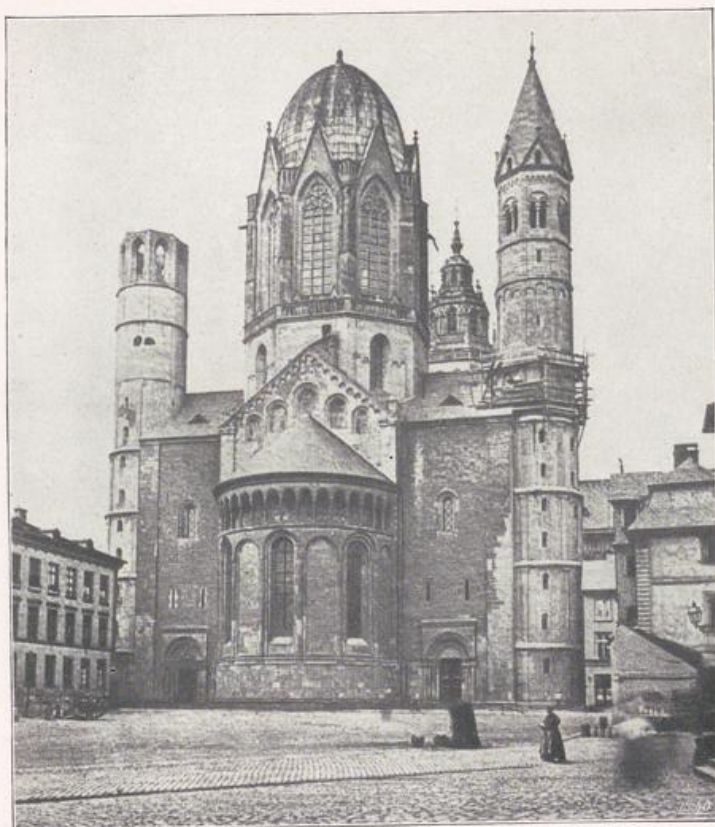
Der Dom zu Mainz.

Ostchor vor der Wiederherstellung von 1870. (Heutiger Zustand Bild Seite 21.)
Gotischer Aufbau 1360. Kuppelabschluß 1828.

künstlerischen Reiz genommen. Einst stieg hier über romanischem Unterbau ein achtseitiger gotischer Turm vom Jahre 1360 auf (Bild S. 20). Durch die hochgezogenen, spitzbogigen Fenster ergoß sich das Licht in den Raum. Nach dem Brande von 1793 erhielt der Turm 1828 an Stelle der auf alten Stadtbildern erkennlichen Laterne (Bild S. 8, 16) einen kuppelförmigen Abschluß. Kalt nüchtern, „stilrein“ wirkt die „Restauration“ vom Jahre 1870; keine Arbeit schaffender, selbständiger Weiterführung, sondern gelehrte Verstandesarbeit des Stilhistorikers (Bild S. 21).

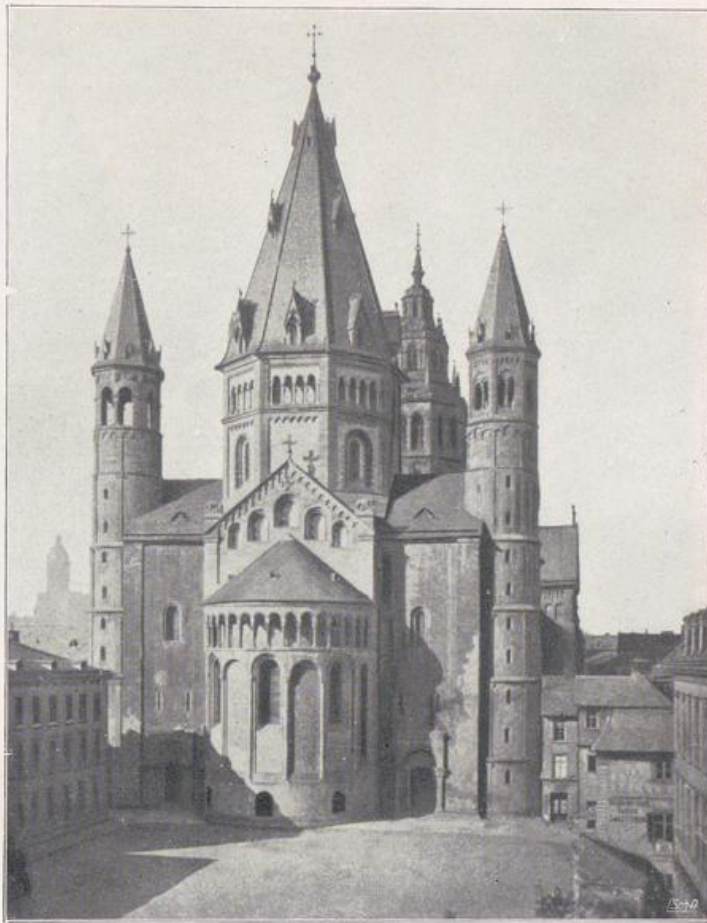
Der Dom zu Mainz.

Ostchor nach der Wiederherstellung von 1870. — Früherer Zustand Bild Seite 20.

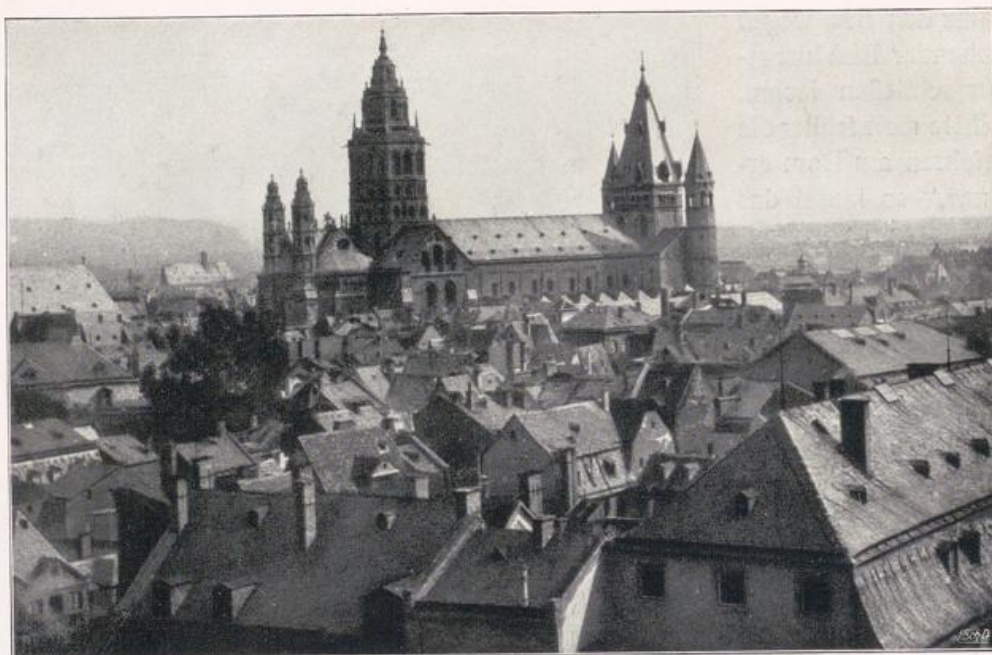
Der Dom zu Mainz.

Links Westchor (vgl. Bild Seite 23). Rechts Ostchor (vgl. Bild Seite 21). Langhaus um 1100.

Über all diesem Reichtum aber ragt hinaus mit seinen zwei Chören und sechs Türmen, das ganze Stadtbild beherrschend, der Dom des hl. Martin (Bild S. 20—23). Sechsmal vom Feuer heimgesucht, erstand immer wieder, phönixgleich und schöner, aus den Trümmern ein neuer Bau. Neun Jahrhunderte haben an ihm gearbeitet. Der erste Bau des Bischofs Willigis (975—1011) brannte am Tage seiner Weihe 1009 nieder. Der 1036 vollendete und in Gegenwart Kaiser Konrads II. geweihte Neubau wird 1081 abermals von einem Feuer heimgesucht. Der unglückliche Kaiser Heinrich IV. (1056—1106), der Gönner der Rheinstädte Mainz, Speier,

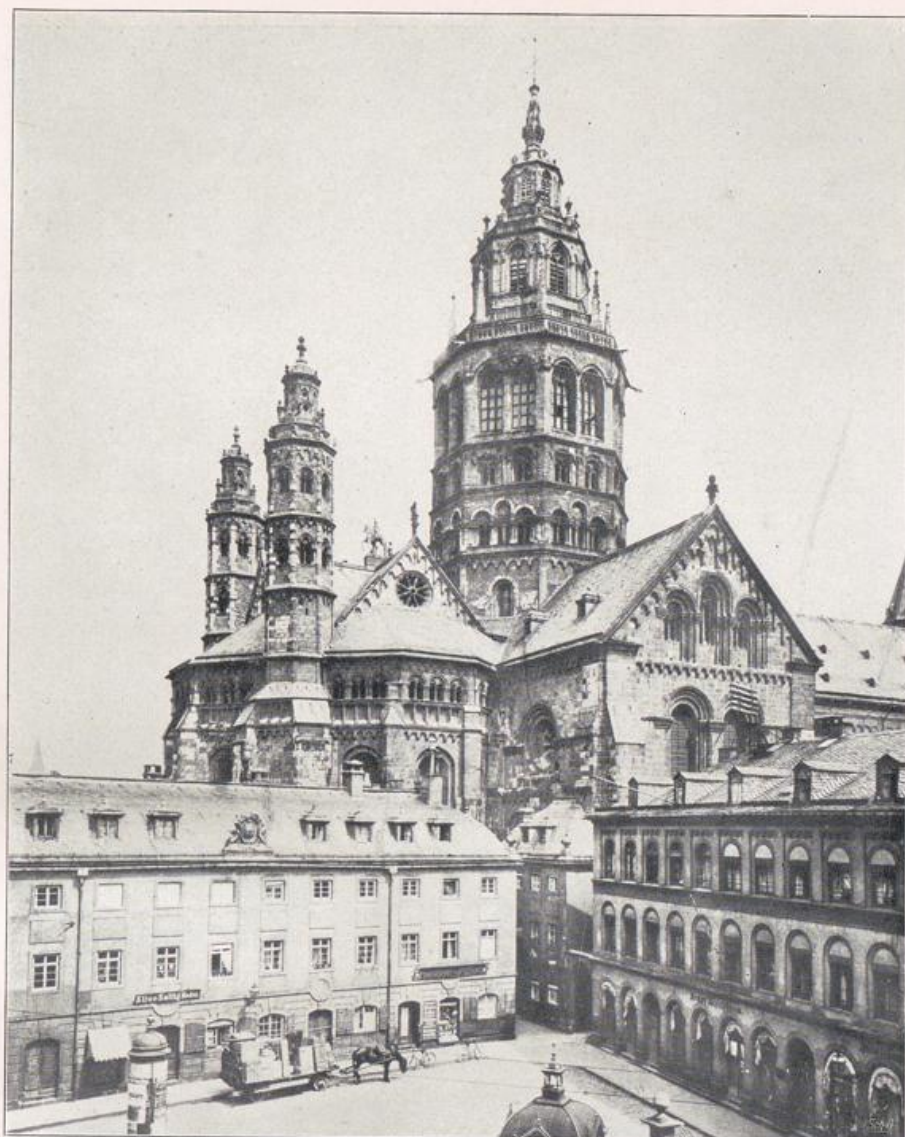
Der Dom zu Mainz.

Westchor. Erbaut 1. Hälfte 13. Jahrhunderts.
Turmbekrönung 1767—1774 von Franz Ignaz Michael Neumann.

Ernster aber lagen die Verhältnisse beim Westchor mit seinen Türmen, so daß man ernstlich daran dachte, den prachtvollen Westturm abzutragen (Bild S. 23). Man male sich nur einmal den unersetzlichen Verlust für das Stadtbild des „Goldenen Mainz“ aus! Die Zwickelgewölbe in der Vierung unter dem hohen Westturm waren zerstört. Die Gurtbögen konnten die 8000 Tonnen (!) schwere Last des Turmes nicht mehr tragen. Dazu kamen wieder Fundamentschäden. Man stützte zunächst durch Eisenkonstruktionen die Gurtbögen. Die Zwickelgewölbe wurden durch maschinelles Einspritzen von Zementmörtel wieder hergestellt, eine technisch sehr interessante Arbeit. Dann wurden in den einzelnen Turmgessossen, dann in den Quer-

ist nicht von heute auf morgen zu schaffen. Dann das schwierige Kapitel neuer Innenausmalung des Domes, die durch die technischen Eingriffe der Rettungsarbeiten unvermeidlich geworden ist. Im ganzen aber darf man glücklich sein, daß das malerische Bild des Westchors (Bild S. 22 u. 23), „eines der stolzesten Architekturbilder Deutschlands“, gerettet worden ist.

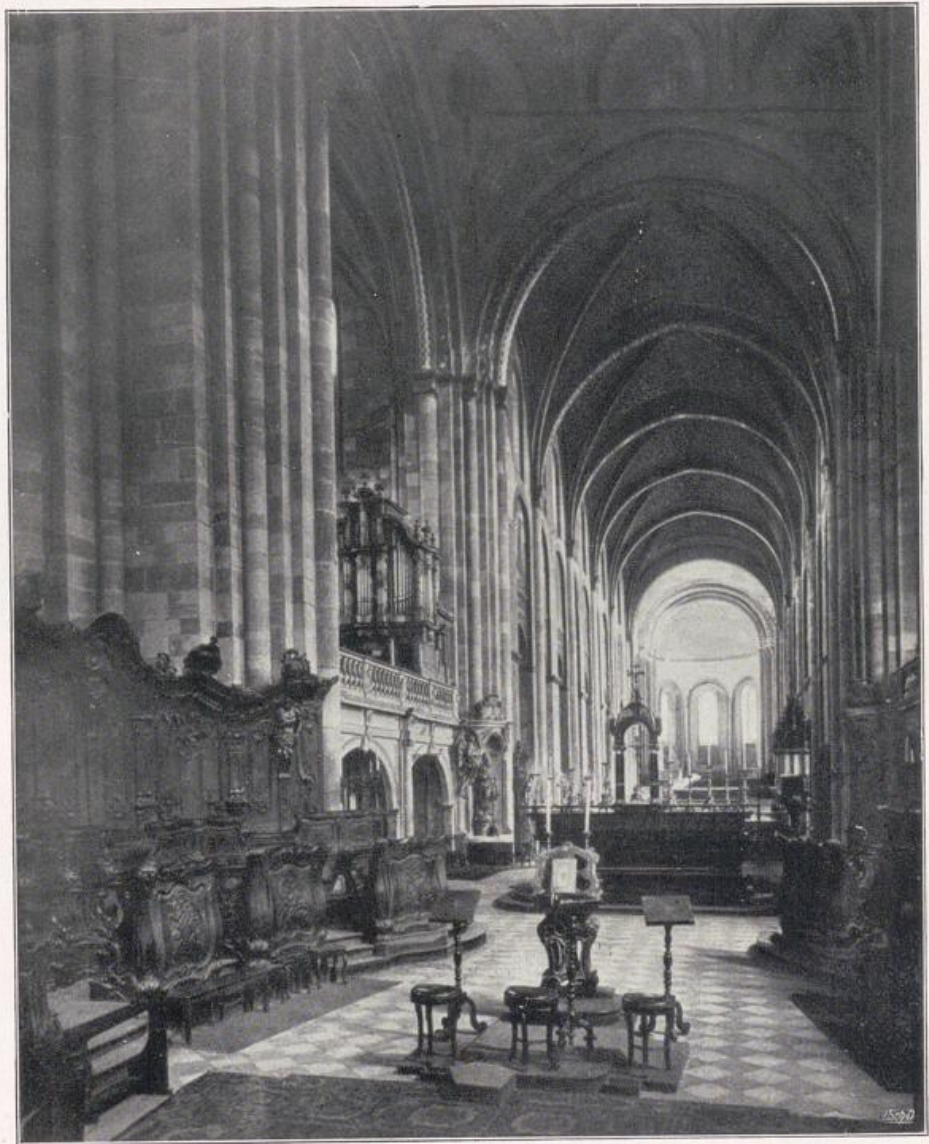
Der Dom zu Mainz.

Blick vom Westchor auf das Ostchor. Links Chorgestühl von Ludwig Hermann (1767).
Langhaus gewölbt. Anfang 12. Jahrhunderts.
