# **Eine Kunstreise auf dem Rhein von Mainz bis zur holländischen Grenze**

Von Köln bis zur Grenze

**Klapheck, Richard**

**Düsseldorf, 1927**

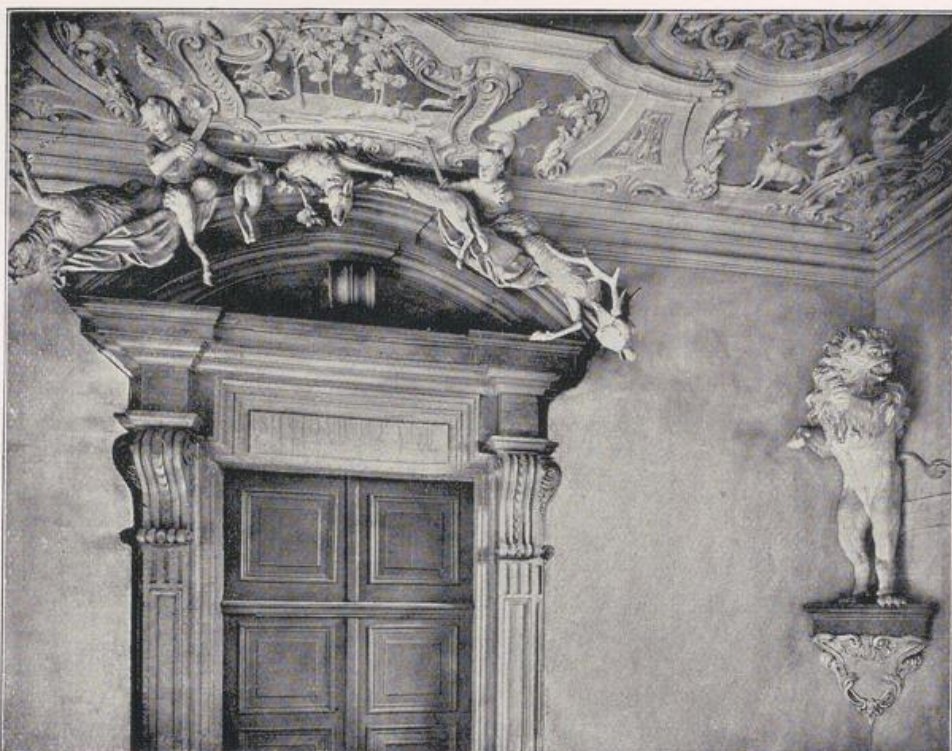
Schloß Bensberg.  
Partie aus einer der beiden Durchfahrten. Um 1710.

eingeschossigen Pavillonsbauten. Einst liefen offene Arkaden durch das Untergeschoß und bogen auch in die Kniestellung ein. Man hat sie vermauert und damit dem Schloßbau einen großen Reiz malerischer Perspektive genommen. Diese geknickten Flügelbauten verbinden gleichgeschossige Durchgangsquerbauten mit dem eigentlichen Schloß, das nun noch um ein Stockwerk höher über die ganze Anlage aufragt. Zunächst wieder zwei Flügelbauten mit Türmen an der schmalen Stirnseite. Dann verengt sich von neuem nach innen der Hof. Den Mittelbau mit dem reizvollen Tambour rahmen abermals zwei Seitenflügel mit Ecktürmen ein, dazwischen lief vor dem Mittelbau eine von Säulen getragene Plattform. Diesen inneren Hof vor dem Mittelbau hat man bei der Restauration ganz verschwinden lassen, indem man die Außenwände der beiden Ecktürme durch einen Zwischenbau vor dem alten Mittelbau miteinander verband. Seitdem wissen die Turmhauben mit ihren schönen schlanken Tambours nicht mehr, was sie da oben eigentlich sollen, und der größere achteckige Tambour des Mittelbaus, der früher durch die Dachsträgen eine so dominierende Bedeutung hatte, schwimmt jetzt und versinkt mit seinem Unterbau hinter der vorgezogenen neuen Front. Dadurch hat der nach innen sich verengende Schloßhof den Hauptreiz seiner perspektivischen Wirkung verloren.

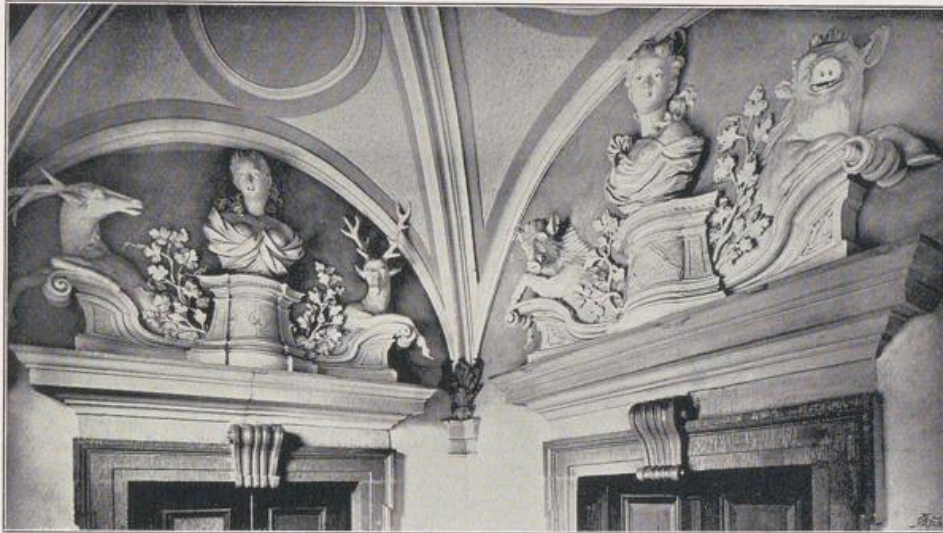
Schloß Bensberg.  
Stuckdekorationen aus dem Korridor eines Seitenbaus um 1710.

Rhein“! In dem linken Kniebau hat man den Korridor beseitigt, um einen Speiseaal für die Kadetten zu gewinnen. Was dadurch zerstört wurde, zeigt ein Besuch im gegenüberliegenden rechten Kniebau, wo der Korridor wenigstens noch zum Teil erhalten ist (Bild S. 51): Pilaster und stuckierte Gewölbe gliedern die Halle, über den Türsturzen Trophäen männlicher und weiblicher Büsten mit Ebern und Hirschen in Laubzeug. Ebenso ist noch die Stuckdekoration in der Durchfahrt zwischen Kniebauten und Hauptbau erhalten (Bild S. 50): in den Ecken aufrechtstehend bergische Löwen, die früher in ihren Pranken Laternen zu halten hatten; über den barocken Türgiebeln plastisch bewegte, flotte Jagdszenen; ebenso im Deckenschmuck. Das war indessen nur erster Auftakt für den Empfang. Aus der Durchfahrt gelangte man in das Treppenhaus der beiden äußeren Turmbauten. Das müssen Prachtleistungen künstlerischer Innenausstattungen gewesen sein! Wandbilder, Stuckaturen und kunstvolles schmiedeeisernes Geländer begleiteten den Besuch zu den einzelnen Stockwerken. Der „Wiederhersteller“ hat alles beseitigt, als er die Treppenhäuser zu Wohngeschossen umwandelte. Nur der Deckenschmuck im Turmgewölbe unter der Turmhaube ist geblieben. Was aber früher das ganze Treppenhaus bis unten hin beherrschte, muß man jetzt aus nächster Nähe bewundern, Pellegrinis Deckenbild „Der Sturz des Phaëton“ (Bild S. 53): Vor blauem Himmel schwebt Jupiter vom Adler getragen. Wie er seine Blitze schleudert, verfärbt sich unter ihm rotgelb das Gewölk. Rot leuchtet der Mantel des Phaëton, der kopfüber in die Tiefe stürzt, während das Viergespann in tollem Durcheinander sich aufbäumt. Im zweiten ehemaligen Treppenturm hat Pellegrini den Sturz der Giganten dargestellt. Ovale Kartuschen mit Bockskerlen und Adler rahmen die Bilder ein. Unter den Adlern in den Ecken große plastische Stuckkompositionen der vier Weltteile; unter den Kartuschen Putten mit den Wappen Johann Wilhelms und der Kurfürstin (Bild S. 52). — O, welch ein edler Geist ist hier zerstört!
