Eine Kunstreise auf dem Rhein von Mainz bis zur holländischen Grenze

Von Köln bis zur Grenze

Klapheck, Richard

Düsseldorf, 1927

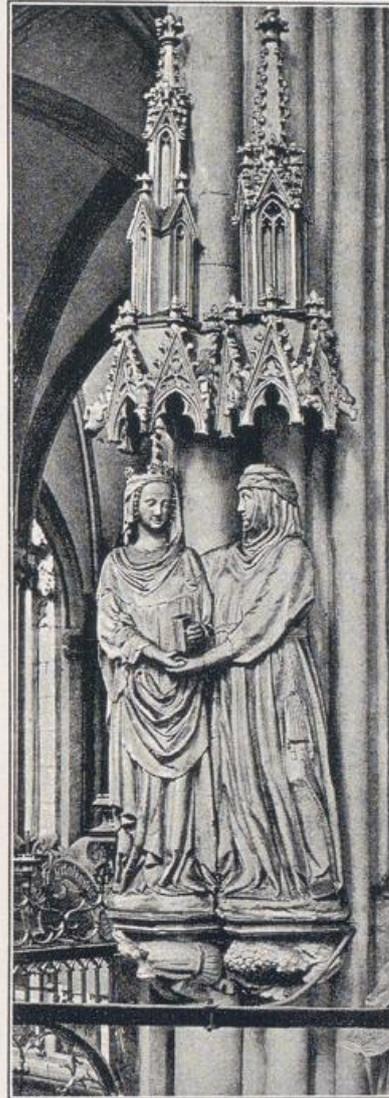
Viktorsdom zu Xanten.
Die Heimsuchung. Pfeilergruppe im Chor
um 1300.

Das schwere Lesepult des Rokoko (1750) vor dem Lettner weiß sich mit seinem Ornament ausgezeichnet der Gesamtstimmung der Ausstattung anzupassen, und nicht weniger das Gestänge des schweren Standleuchters dem Fialenschmuck des Lettners. In diesen Raum schwebt vom hohen Gewölbe herunter die Leuchtermadonna mit ihrem Strahlenkranz (Bild S. 190), und von den Pfeilern herab schauen Statuen dem Gottesdienste zu, schön das Bild der Heimsuchung (Bild S. 191).

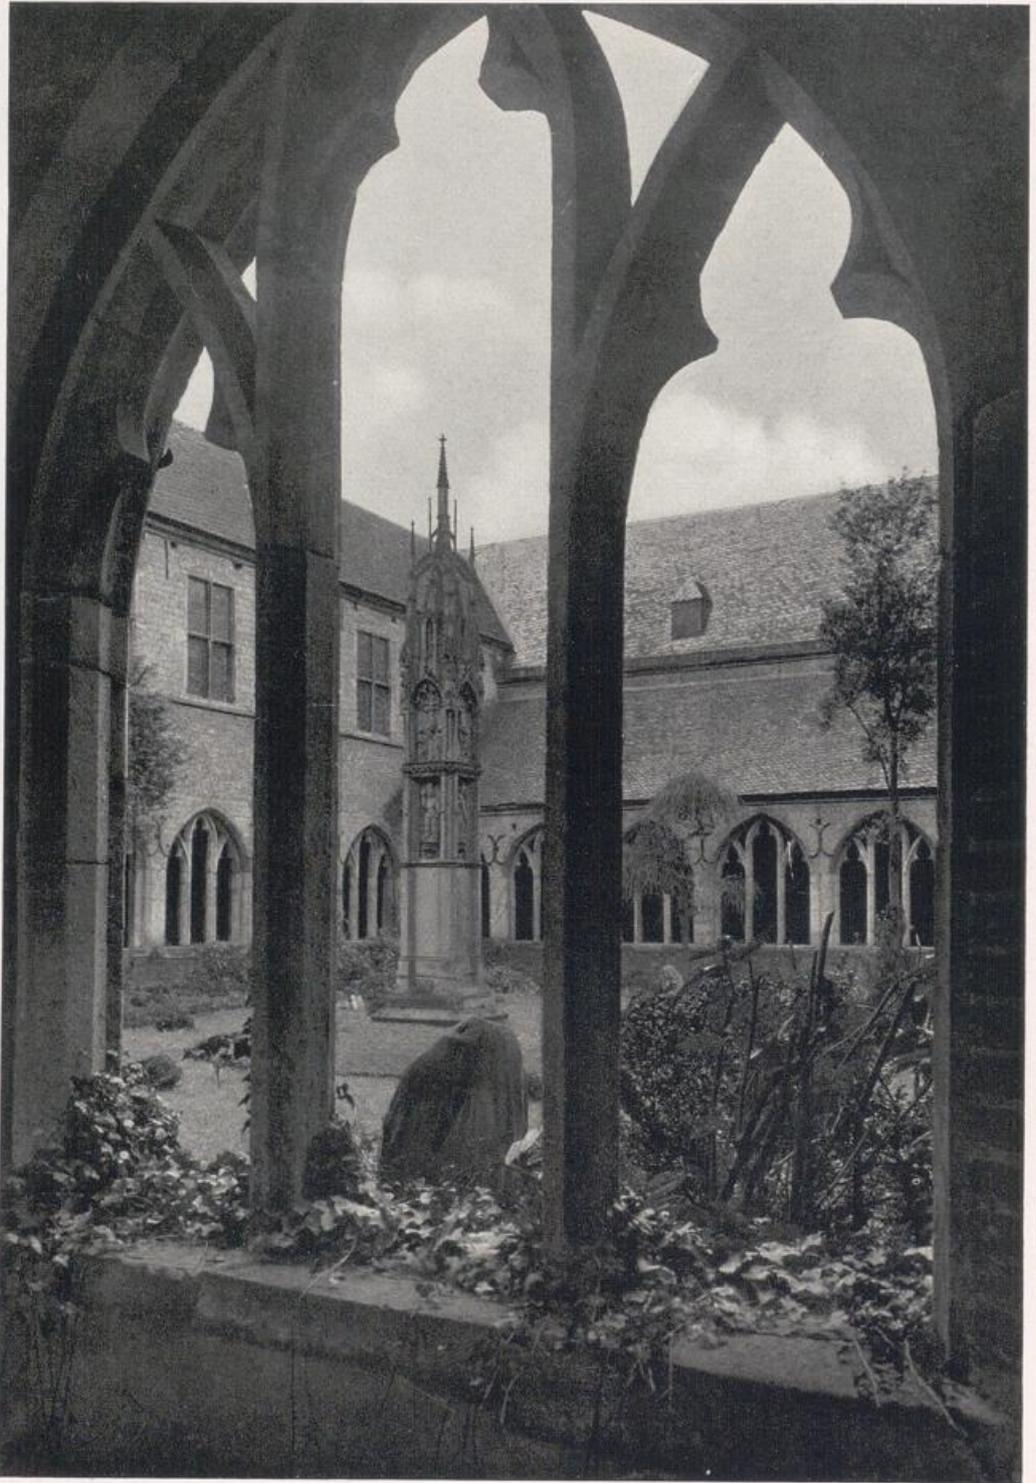
Viktorsdom zu Xanten.

Blick aus dem Kreuzgang (1543—1546) in den ehemaligen Stiftsgarten — Hochkreuz vom Anfang des 15. Jahrhunderts. Kopie. Original im Provinzial-Museum zu Bonn.

Aus den schmucklosen, dreiteiligen Arkaden des Kreuzganges schaut man hinaus auf den Stiftsgarten (Bild S. 192). Das ist ein stimmungsvolles Plätzchen, das am ganzen Niederrhein seines gleichen sucht. Aus der Mitte ragt das schlanke gotische, im Oberbau zierlich gegliederte Hochkreuz auf. Es ist freilich nicht mehr das alte Original vom Beginn des 15. Jahrhunderts. Das wetterunbeständige Material des Baumberger Sandsteins war nicht mehr draußen im Freien zu erhalten. Man hat um 1900 eine Kopie angefertigt und das Original in die Obhut des Bonner Provinzialmuseums gegeben.

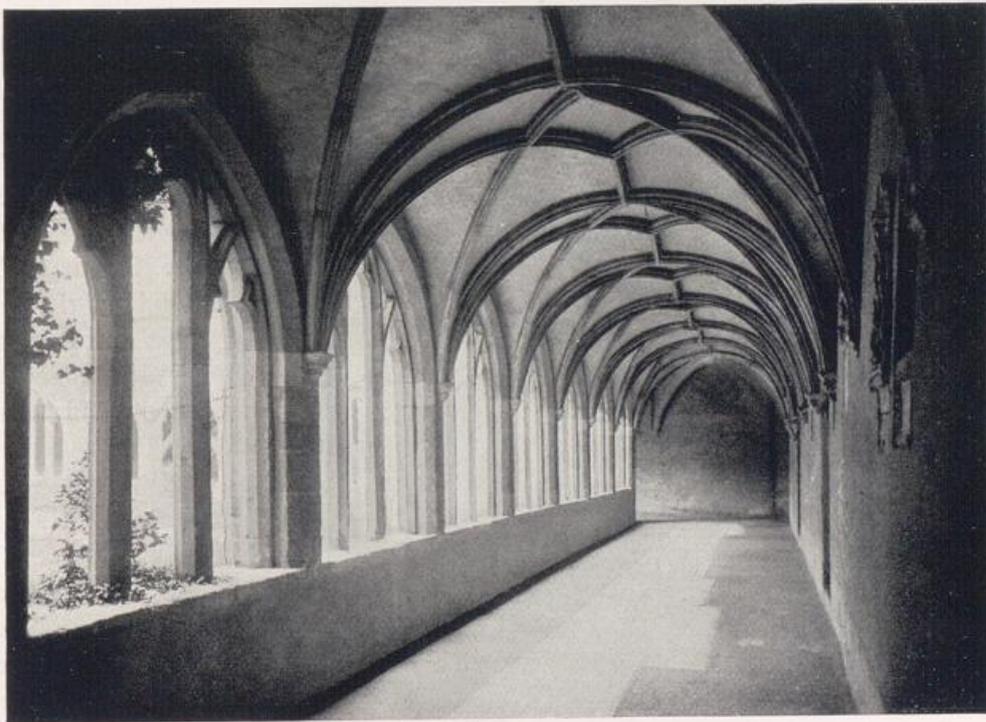
Viktorsdom zu Xanten.
Kreuzgang (1543—1546) vgl. Bild S. 192.

Am schönsten ist der Blick aus den Arkaden des Nordflügels auf die belebten Baumassen des Domes. Um dem Seitenschiff der Kirche nicht das Licht zu rauben, hat man hier den Kreuzgang mit drei niedrigen quergestellten Satteldächern

abgedeckt, was das Bild noch lebendiger gestaltet. Die übrigen Flügel mit Bibliothek, Kellerei, Schule und Kapitelsaal sind im Aufbau ganz einfach gehalten (Bild S. 192). Der Kapitelsaal am Nordflügel, früher war der große gewölbte Saal durch drei Mittelsäulen aufgeteilt, hat leider seine schöne Raumwirkung durch eine Sperrwand eingebüßt, als man ihn als Sakristei einrichtete. Aber immer noch ist erhalten die Mehrzahl der alten Stiftshäuser auf dem baumbestandenen Stiftsplatz um St. Viktor. Hinter dem Chor die heutige Pfarrei mit dem breiten, barock geschwungenen Torbogen, hinter dem im Sommer ein prächtiger Magnolienbaum seine weiße Krone spannt, der Westfassade gegenüber ein bescheidenes Stiftshaus, das auffällt mit dem Epitaph einer Darstellung des Jüngsten Gerichtes an der Front usw. An der Nordostecke der Gebäude des Kreuzganges, der alten Gerichtsstätte des Viktorstiftes, schaut unter einem Schutzdach seit 1468 von seiner Säule, gepanzert, beschildert und die Fahne in der Rechten, der hl. Viktor auf seine Stadt herab.

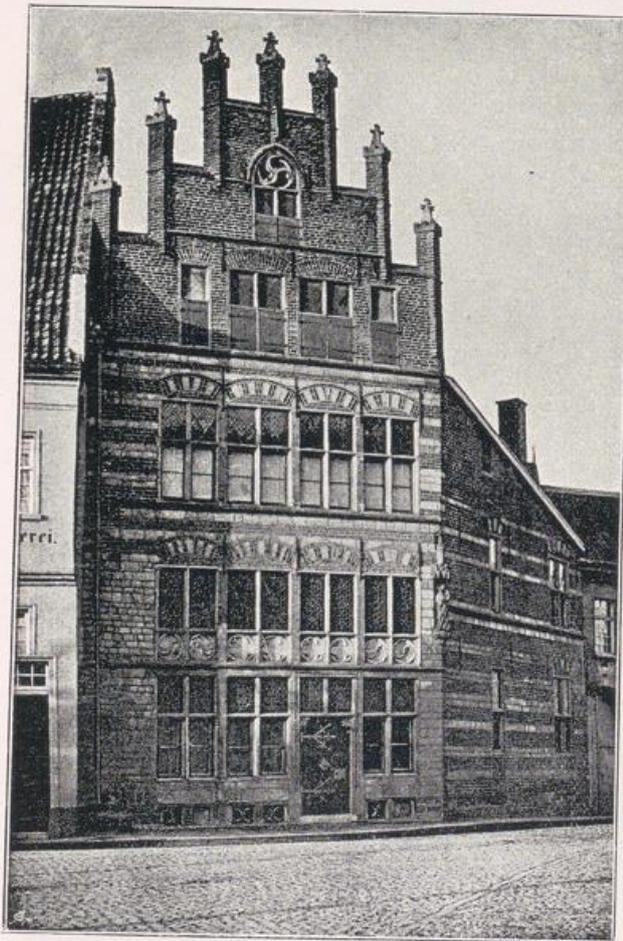
Xanten.

Gotisches Haus am Marktplatz. Ende des 15. Jahrhunderts.

Er hat oft sein Gesicht im Laufe der Jahrhunderte geändert, immer aber taktvoller Hintergrund für die gegenüberliegenden Baumassen um das Michaelstor (Bild S. 176). An der Nordwestecke des Platzes steht aus den Tagen der eifrigsten Dombautätigkeit, aus dem Ausgange des 15. Jahrhunderts, ein Backsteinhaus, das auffällt in seiner reichen Gliederung (Bild S. 194). Tuff die beiden Untergeschosse. Das dritte Geschöß wechselnde Tuff- und Backsteinbänder. Der Treppengiebel mit seinen übereck gestellten Fialen aus Backstein. Enggestellte Hausteinfenster. Haustein- und Ziegelwechsel als Entlastungsbogen der Fenster. Die Brüstung des ersten Obergeschosses mit Maßwerk verziert. Im Backsteingiebel ein Spitzbogenfenster mit Fischblasenornament. Der anstoßende Seitenbau wird durch die Dachschräge und die weiß-
