Eine Kunstreise auf dem Rhein von Mainz bis zur holländischen Grenze

Von Köln bis zur Grenze

Klapheck, Richard

Rathaus und ehemalige Stiftskirche

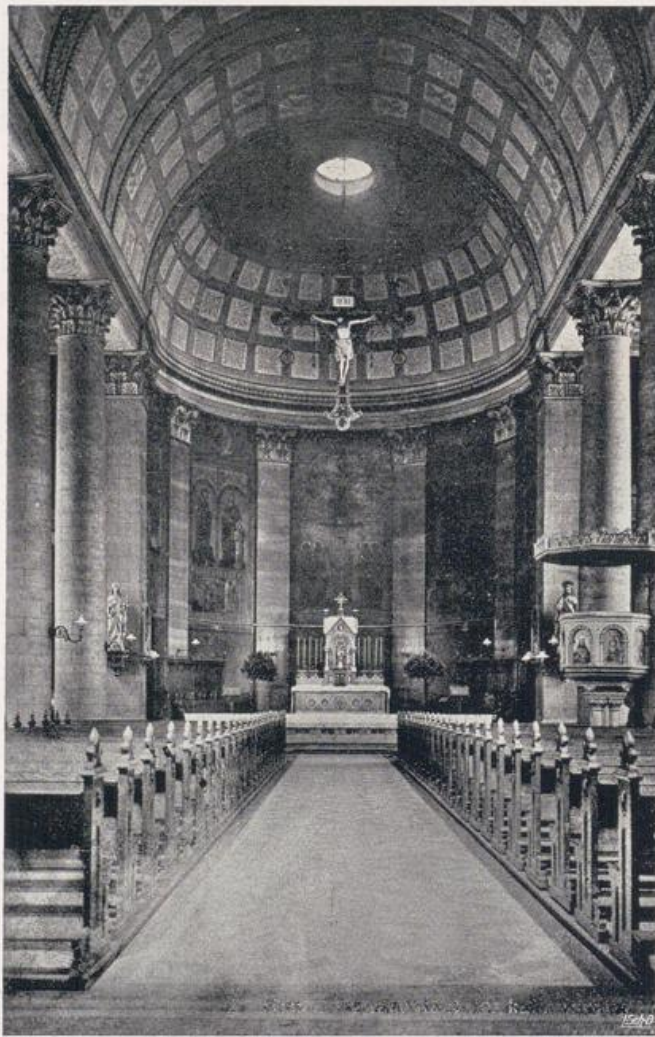
Rees.

Inneres der katholischen Pfarrkirche. Vgl. Bilder S. 209 u. 206.

den vornehmsten klassizistischen Schöpfungen der Rheinlande. Ihre Vorgängerin, ein gotischer Bau, war 1811 zusammengestürzt. Er muß, wie alte Darstellungen berichten, eine interessante Anlage gewesen sein, hatte wie der Viktorsdom zu Xanten und die Willibrordikirche zu Wesel fünf Schiffe und, was Xanten nicht hat und was in Wesel nicht mehr zur Ausführung kam, einen Chorumgang. Das Innere der neuen Kirche ist, Gott sei Dank, nicht nachträglich vermittelaltert worden (Bild S. 208). Das ist ein Raum von monumentaler Wirkung. Fünf hohe Säulenpaare tragen das kassettierte Tonnengewölbe des Mittelschiffes, das ausklingt in die kassettierte Mittelapsis. Wandpfeiler der Chornische fangen den Rhythmus der Säulenstellungen auf.
