**Eine Kunstreise auf dem Rhein von Mainz bis zur
holländischen Grenze**

Von Koblenz bis Bonn

Klapheck, Richard

Heisterbach

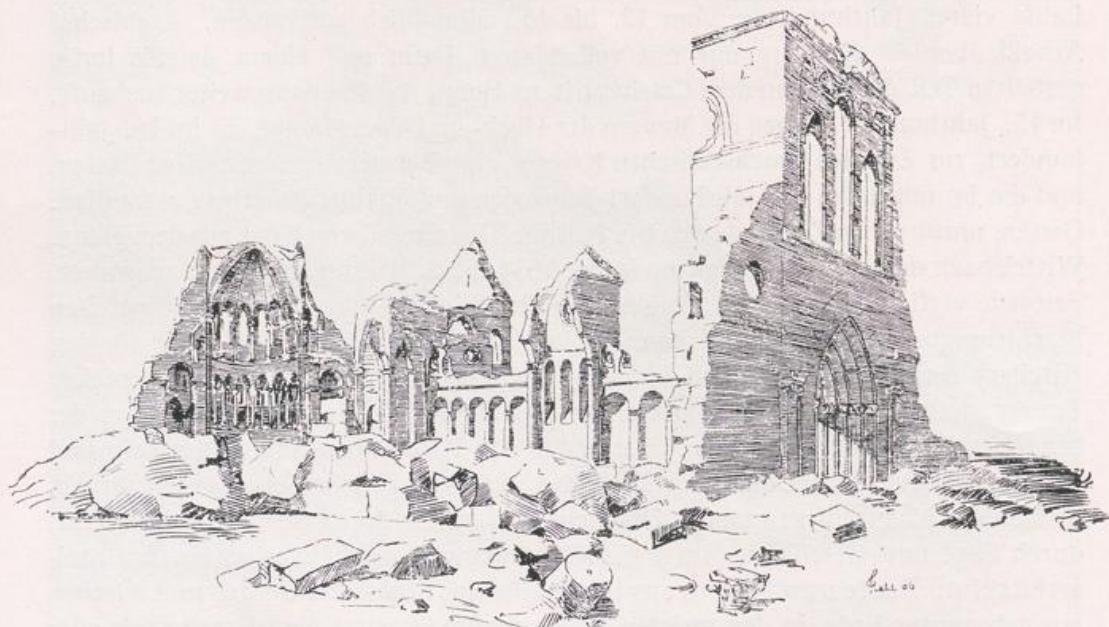
Heisterbach.
Klosterkirche während des Abrisses um 1810.

Jahre 1803 entschloß man sich zum Verkauf der Bauten auf Abbruch einschließlich Abteikirche! 1805 wurde die Abtei versteigert, 1809 die Kirche. Dabei wurde vertraglich abgemacht, daß innerhalb eines Jahres mit den Abbrucharbeiten begonnen werden müsse. Die Klosterbauten verschwanden restlos. Von der Kirche blieb nur das Chor übrig, und zwar nur durch den glücklichen Zufall, daß die in den Chorpfeilern angebrachten Sprengladungen versagten, und daß man nach Napoleons Sturz die vertraglichen Abmachungen nicht mehr einzuhalten brauchte. Gott sei Dank! Die rheinische Kunstgeschichte wäre um ein höchst interessantes Kapitel ärmer geworden! So läßt wenigstens der erhaltene Rest ahnen, welch ein Baujuwel das 13. Jahrhundert in diese stille Waldeinsamkeit der Sieben Berge einst zauberte.

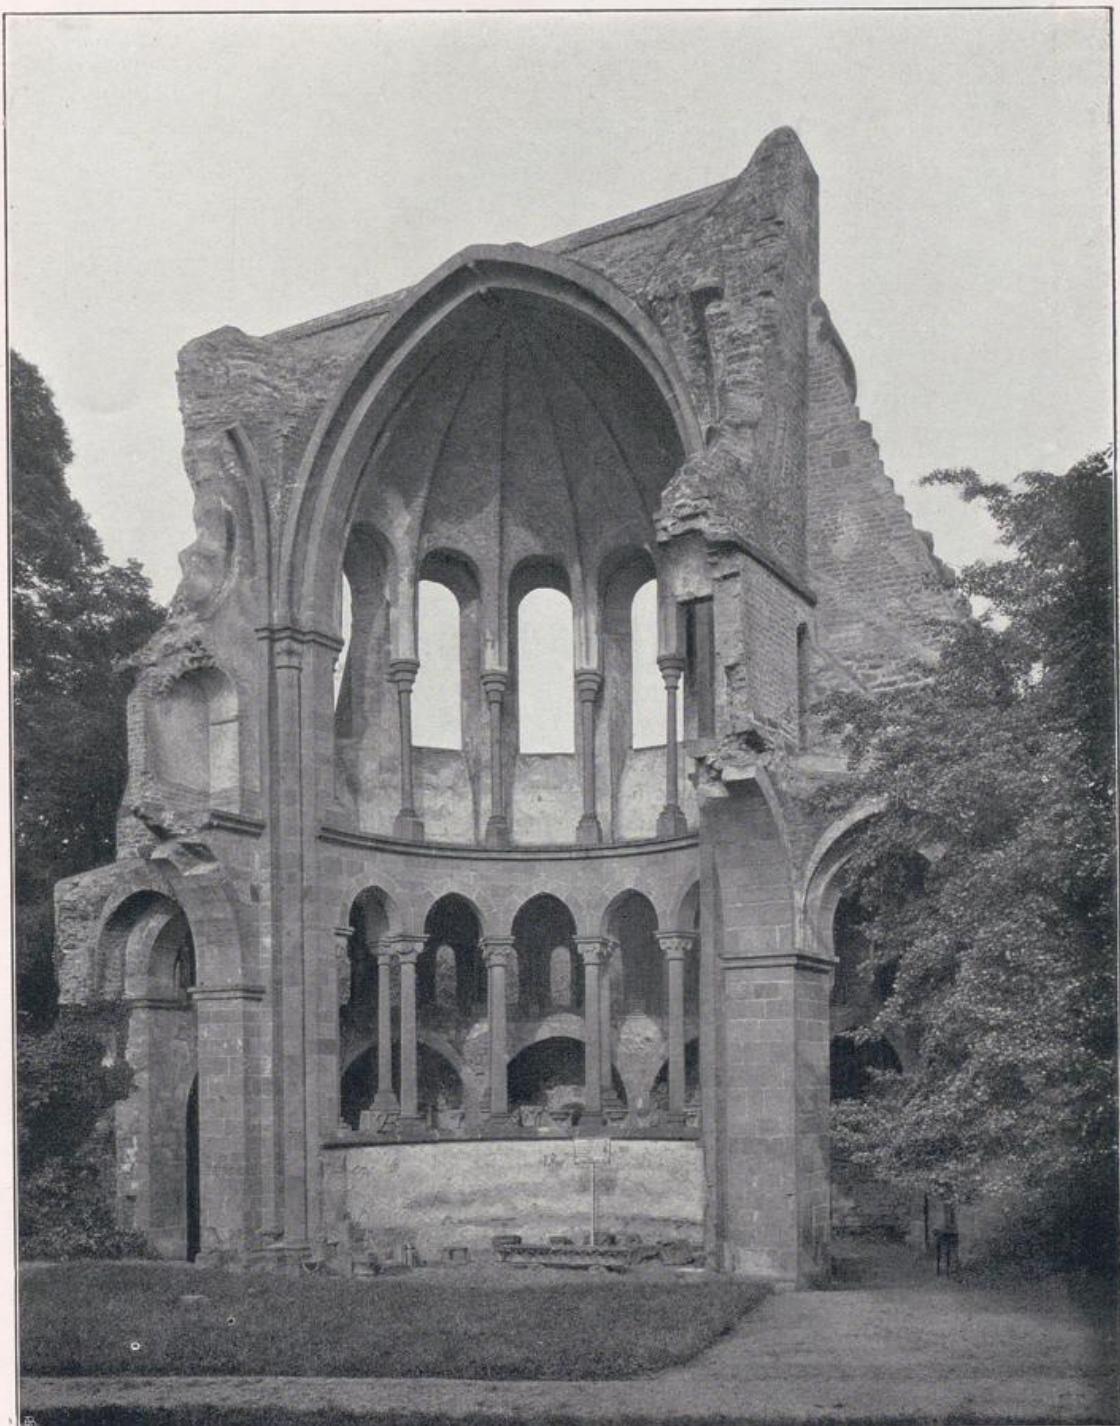
Heisterbach.

Ruine der Abteikirche (vgl. Bild S. 148, 152, 153). Bau der Kirche 1202—1232. Abbruch der Kirche um 1810.

Es ist nicht allein der große Stimmungszauber, der von der Chorruine und ihrer Umgebung ausstrahlt; das überaus malerische Chorbild fesselt uns auch in hohem Maße baukünstlerisch und baugeschichtlich. Über einem gemauerten, drei Meter hohen Halbrund der Chornische steigen sieben Spitzbögen auf (Bild S. 151). Schaut man genauer zu, so stützen sich diese sieben Bogen auf gekuppelte Säulenpaare. Hinter den Bogen düstere Nischen, darüber kleinere Bogenstellungen. Was das ist, muß genauer festgestellt werden! Wir betreten seitlich hinter der Chornische einen Umgang (Bild S. 153), und nun entdecken wir, daß erstens die hinteren Säulen gar nicht auf dem gemauerten unteren Chorrhund aufsetzen, sondern auf dem Boden; daß es sich um zwei übereinander gestellte Säulen handelt; daß die obere Säule nicht in dem Sinne mit der vorderen über dem gemauerten Chorrhund verkuppelt ist, daß

sie gemeinsam den höheren Aufbau der Chornische zu tragen hätten. Die hinteren Säulenstellungen binden sich an die vorderen durch einen gestelzten Bogen. Konstruktiv gehören sie aber zu einem Gewölbe, dessen Rippen auf der gegenüberliegenden Seite in drei kleineren Bogenstellungen über den Nischen des Chor umganges ihre Stützen finden. Das Obergeschoß der Chornische zeigt entsprechend dem unteren wieder sieben Säulenstellungen (Bild S. 151), und ihre Säulen tragen die Rippen des Gewölbes der Chorkappe. Zwischen hochgestelzten Bogen Fensteröffnungen. Schräg gestellte Fensterbänke lassen das Licht durch das Chor fluten. Diese Fenster sind außen durch Bogen und mächtige Strebemauern umrahmt, deren Fugung nicht horizontal ist, sondern dem Seitenschub des Chorgewölbes begegnend schräg (Bild S. 152). Zwischen den Strebemauern über je fünf bzw. sechs Arkaden ein halbrundgezogenes Chordach. Drei der Arkaden sind als Fenster entwickelt und entsprechen den oberen Bogenstellungen des Chor umganges (Bild S. 153). Weiter nach außen vorkragend als unterstes Geschoß ein runder Abschluß. Er birgt die Nischen des Chor umganges, und zwar setzen die Strebemauern genau über den inneren Nischenpfeilern an (Bild S. 152 u. 153). Das Ganze besagt folgendes: Der Baumeister ist mit den Geheimnissen gotischer Konstruktionen wohl vertraut, aber er sucht ihr Gerüst zu verschleiern. Anstatt Strebebogen benutzt er Strebemauern, und anstatt die Pfeiler der Nischen des Chor umganges in folgerichtiger gotischer Ausnutzung mathematisch-physikalischer Konstruktionsmöglichkeiten außen zu zeigen, verschalt er sie und das Rund der einzelnen Nischen mit einem zusammenfassenden äußeren Rund. Gotische Gliederkonstruktion verkleidet als romanischer Massenbau. Bei der Betrachtung des Kapellenkranzes des Kölner Domes wird uns das noch klarer werden. Der Heisterbacher Baumeister hätte ebenso gut wie der Kölner das Chor außen als Kapellenkranz entwickeln können. In derselben Weise wie beim Chor umgang wurden auch in den Seitenschiffen die Strebebepfeiler verschalt. Aus den Ansatzresten des Langhauses und alten Darstellungen der Zeit des Abbruches (Bild S. 143) ist der ehemalige Aufbau der Kirche zu verfolgen. Auch hier ist das Konstruktive das Leitmotiv, und nach den Ordensbauregeln der Zisterzienser bleibt alles Dekorative wie bei der Klosterkirche zu Eberbach (Teil I, S. 39 [46]) auf das Notwendigste beschränkt. Auch hier war ein Turm überflüssig. Man begnügte sich wieder mit einem Dachreiter. Die Zisterzienser saßen in der Heisterbacher Gegend schon im Jahre 1189. 1202 legte man den Grundstein zum Klosterneubau. In drei Jahrzehnten wurden Kloster und Kirche nach einheitlichem Plane aufgeführt.

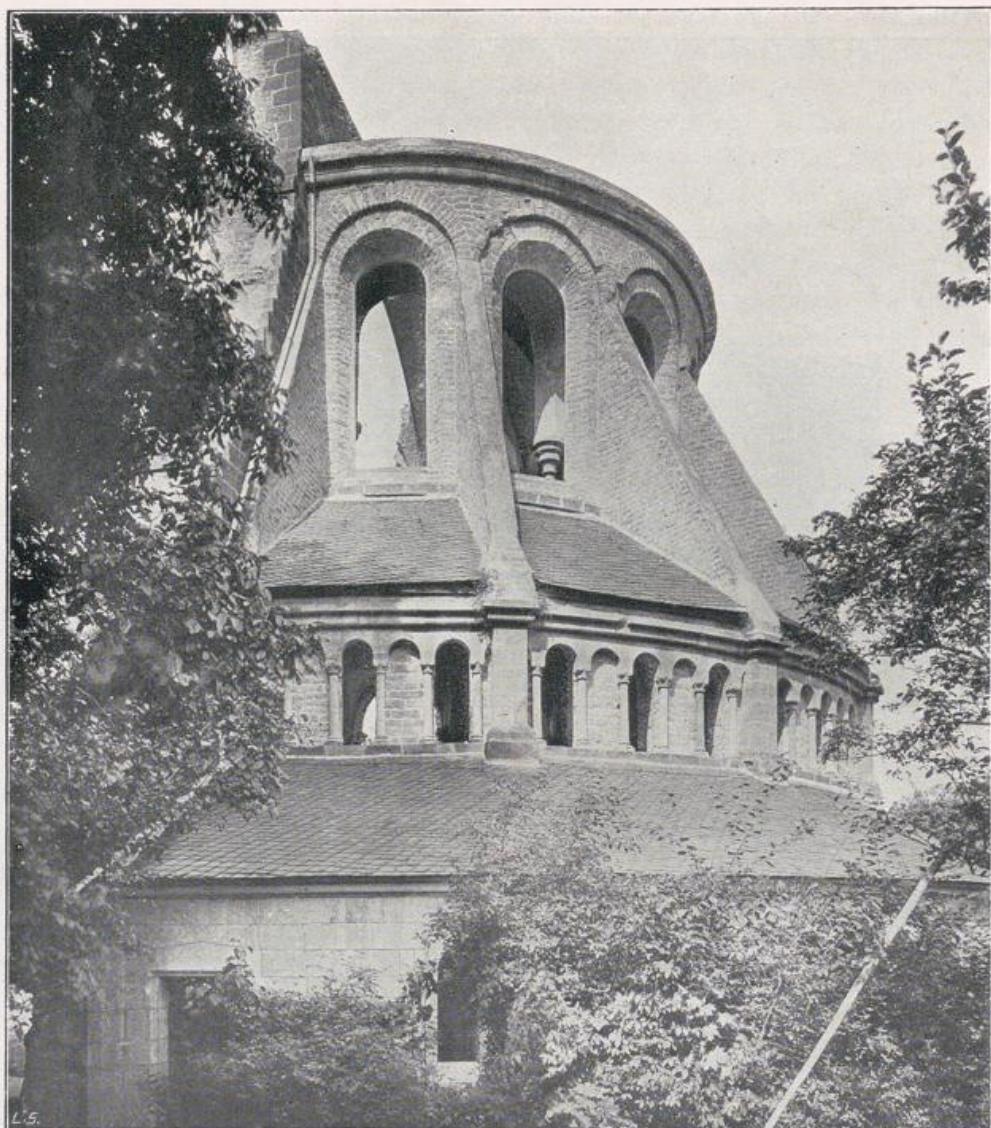
Heisterbach.
Ruine der Abteikirche. Außenansicht des Chores.
