## Die Kirche der Abtei Corvey

Effmann, Wilhelm

Paderborn, 1929

Westquerbau

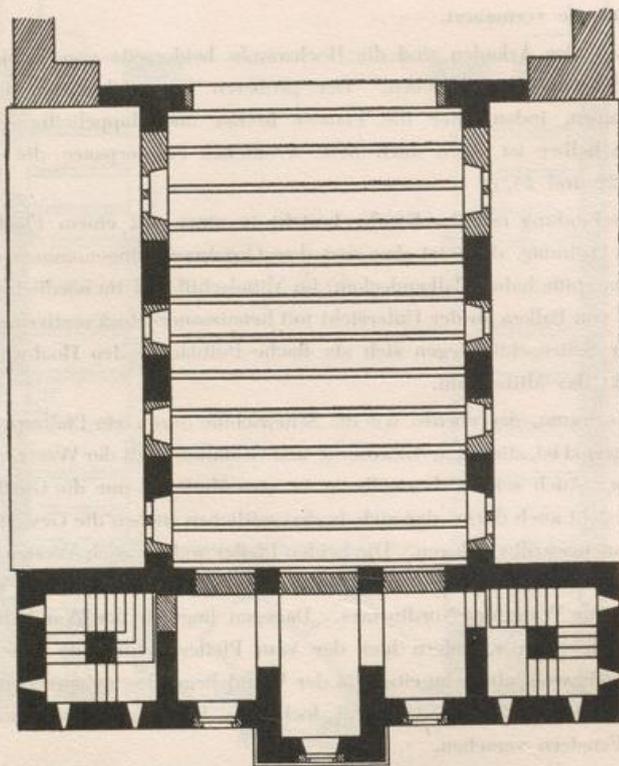
Abb. 13. Westwerk, Grundriß der Westempore  
heutiger Zustand

Westempore Ueber dem Westraum des Obergeschosses befindet sich eine Empore, die (vgl. den Grundriß in Abb. 13 und Taf. 25), der unteren Teilung sich im wesentlichen anschließend, nach dem Mittelschiff hin drei jetzt vermauerte Arkaden zeigt. Im Inneren kommt die Dreiteilung des Raumes in zwei Bögen zum Ausdruck, die von den Arkadenpfeilern nach den die Verlängerung der Seitenmauern des Vorbaues bildenden Zungenmauern geschlagen sind (Taf. 26). Auch hier sind die Fenster spitzbogig überdeckt

Die Gesimse an den Arkaden und Turmeingängen stimmen in ihrem Charakter mit denen des Erdgeschosses und des Obergeschosses überein.
