## Die Kirche der Abtei Corvey

**Effmann, Wilhelm**

**Paderborn, 1929**

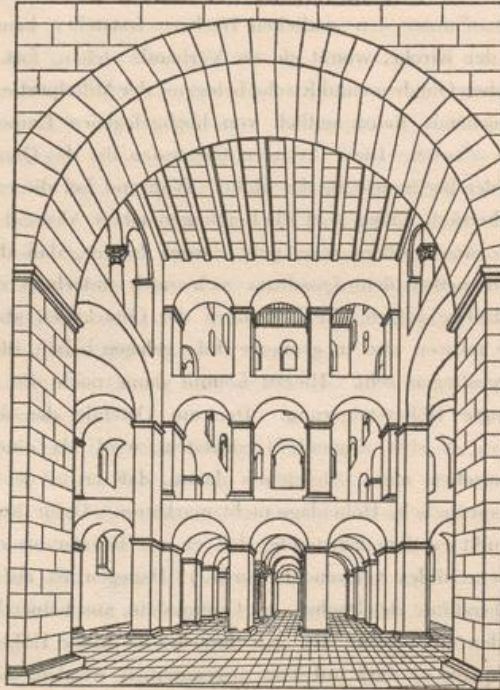
Abb. 22. Blick aus der Kirche in das ursprüngliche Westwerk

zeigt die in Abb. 22 wiedergegebene perspektivische Ansicht, die, vom Mittelschiff der Kirche aus gesehen, den Blick in das Westwerk gibt.

In dem dem Quadrum entsprechenden Teile des Ostraumes, der sich in großem auf noch vorhandenen (Taf. 6, 2 u. 7, 1) Gesimssteinen ansetzenden Bogen nach dem Mittelschiff der Kirche hin öffnete, ist der Decke die gleiche Höhe mit der Emporendecke gegeben worden. Tiefer kann sie wegen der Emporenarkaden nicht gelegen haben. Eine höhere Lage ist der ganzen Baugestaltung nach und insbesondere wegen der Turmfenster ausgeschlossen. Die Innenwirkung des in dieser Gestalt rekonstruierten Ostraumes
