Die Kirche der Abtei Corvey

Effmann, Wilhelm

Paderborn, 1929

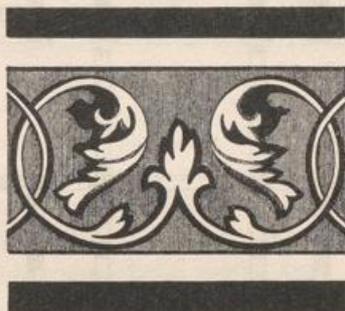
Abb. 52. Gemalter Fries in der Westempore
Maßstab 1 : 10

Reste von Malereien sind nur noch auf der Westempore erkennbar; wie die vorhandenen Spuren bezeugen, haben sie sich durch den ganzen Raum auch an den Quermauern entlang hingezogen. In der südlichen Ecke sind sie als abschließender Fries noch so weit erhalten, daß eine photographische Aufnahme davon gemacht werden konnte. Die Abbildung 52 gibt eine geometrische Ansicht des Frieses, dessen Gesamthöhe
