Die Klosterbauten der Cistercienser in Belgien

Clemen, Paul

Berlin, 1916

Der Klosterwestflügel.

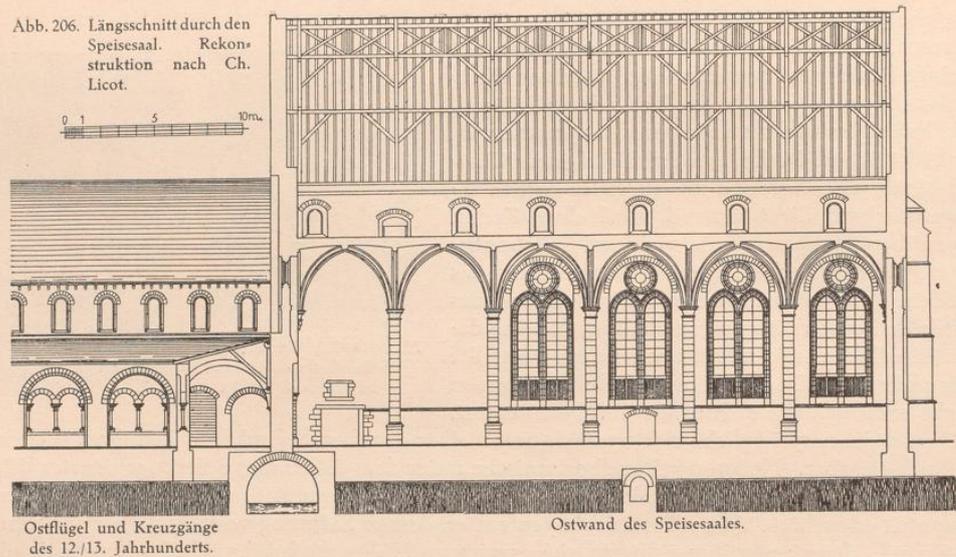
Abb. 206. Längsschnitt durch den Speisesaal. Rekonstruktion nach Ch. Licot.

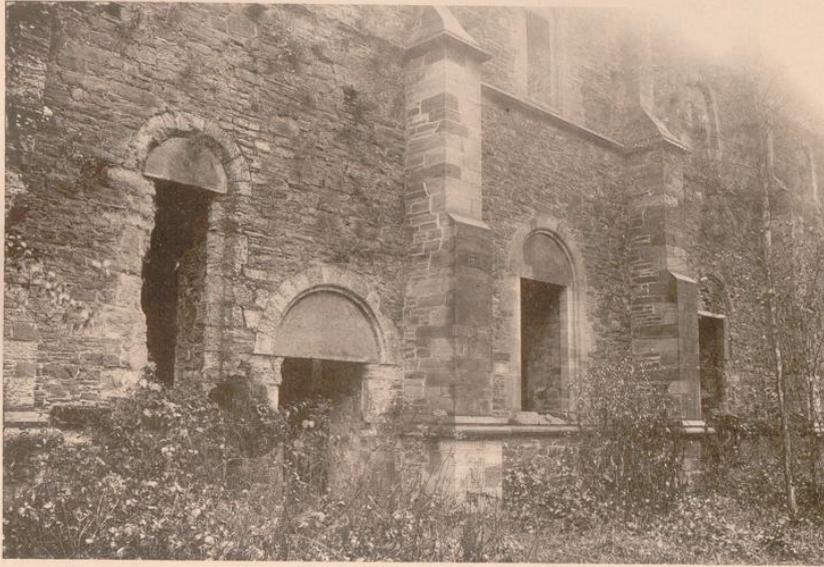
Die Brauerei, Teilwestansicht.

Die zweigeschossige, aus der zweiten Hälfte des 13. Jahrhunderts stammende Brauerei (Abb. 208 bis 212, Taf. XXIV) steht am großen Arbeitshof. Ihr Erdgeschoß bildet ein großer, zweischiffiger Saal von rund 41 m Länge und 11,40 m Breite. Eine Reihe mittlerer Säulen und Kragsteine in den Wänden stützen rundbogige, gurt- und rippenlose Kreuzgewölbe. Im südlichen Teile des Saales, in der Nähe des Haupteingangs, steht der vollständig erneuerte Unterbau eines Entlüftungsschornsteines, ähnlich jenem in der Küche. Die Decke bilden hier kleinere Kreuzgewölbe. Zahlreiche, mit Tympanon versehene, innen im Stichbogen gewölbte Rundbogenfenster erleuchten den Saal. Ihre Umrahmungen sind wie die gleichgestalteten der Türen aus Werkstein hergestellt. Das Tympanon lastet nicht unmittelbar auf den Gewänden oder den Konsolen, sondern es ist eine Bleiplatte zwischengelegt. An der Nordwand befindet sich ein großer Kamin. In der Nordwestecke des Raumes führt eine auch von außen zugängliche Treppe zum Obergeschoß. Dorthin konnte man auch ehemals durch eine Wendeltreppe gelangen, die in der Ostwand und der Masse eines der Strebepfeiler des Baues emporstieg. Das Treppenhaus ist ebenso zerstört wie das Obergeschoß, von dem außer den Umfassungen mit ihren kleinen Rundbogenfenstern nichts erhalten blieb. Am Nordgiebel steigt der erneuerte Mantel des Kamins empor. Das Gebäude war, wie es die Giebel dartun, mit einem Satteldach abgedeckt. Die obersten, größeren Giebelfenster zeigen statt des Rundbogens den Spitzbogen.

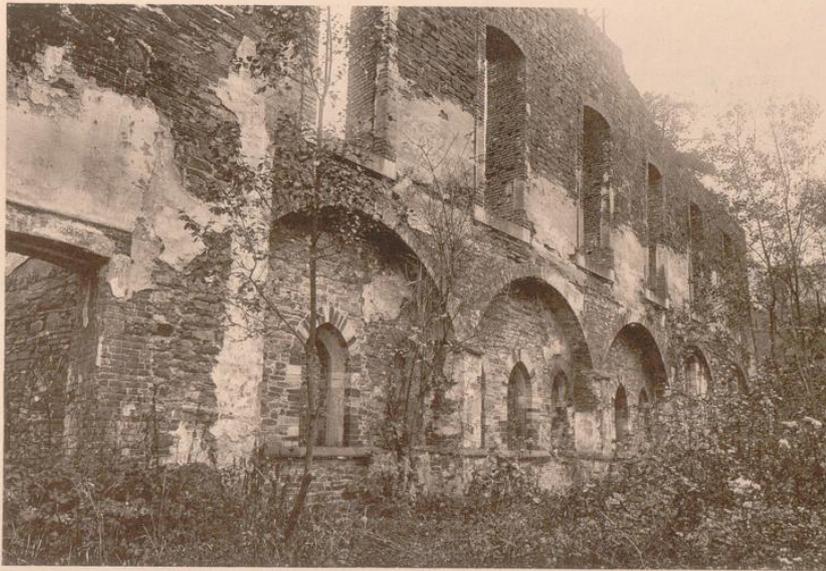
Das Krankensaalgebäude, Teilostansicht.

Der alte, rechteckige Krankensaal (Taf. XXIV) lag im Erdgeschoß eines an der Ostseite des Novizenhofes gegen Ende des 13. Jahrhunderts errichteten Gebäudes, das im 18. Jahrhundert umgebaut wurde. Die von einer Verblendung befreite Westumfassungsmauer zeigt im Erdgeschoß ältestes Mauerwerk; die Ostmauer mit ihren neun Fenstern wurde teilweise erneuert und in den ursprünglichen Zustand versetzt. Beide Mauern zeigen über den Köpfen der massigen Strebepfeiler die in Villers heimischen Stichbogen. Die Wand zwischen den Strebepfeilern durchbrachen je drei mit einfachen Gewänden und inneren, schrägen, tiefen Laibungen versehene Spitzbogenfenster. Das südlichste der erhaltenen vier Felder der Westwand ist etwas schmaler als die übrigen und kann nur zwei Fenster besessen haben. In der Südostecke des Novizenhofes sind noch Basen als Reste einer Tür sichtbar, die zur Kapelle des Krankensaales führte, die unmittelbar neben diesem lag.

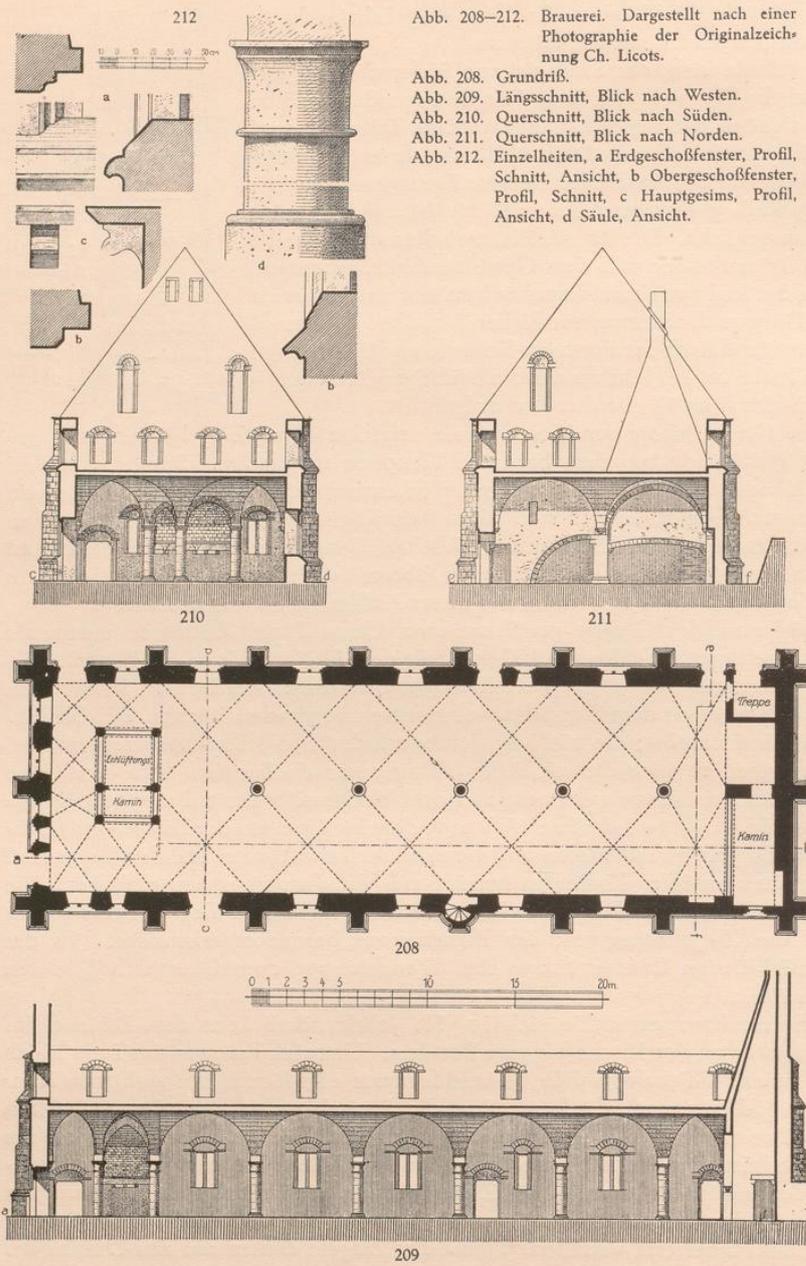
Abb. 208–212. Brauerei. Dargestellt nach einer Photographie der Originalzeichnung Ch. Licots.

Abb. 208. Grundriß.

Abb. 209. Längsschnitt, Blick nach Westen.

Abb. 210. Querschnitt, Blick nach Süden.

Abb. 211. Querschnitt, Blick nach Norden.

Abb. 212. Einzelheiten, a Erdgeschoßfenster, Profil, Schnitt, Ansicht, b Obergeschoßfenster, Profil, Schnitt, c Hauptgesims, Profil, Ansicht, d Säule, Ansicht.
