# **Die Lehmbauweise**

**Stegemann, Rudolf**

**Dresden, 1921**

Abbildungen zu dem Aufsatz: Das Lehm-schindeldach und seine Verwendungs-  
möglichkeiten. Von Professor Dr. Gehler, Dresden.

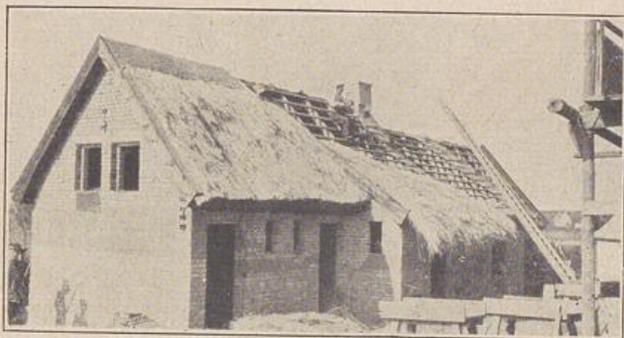
Abb. 1: Lehm-schindeldach in Zepernitz bei Berlin.

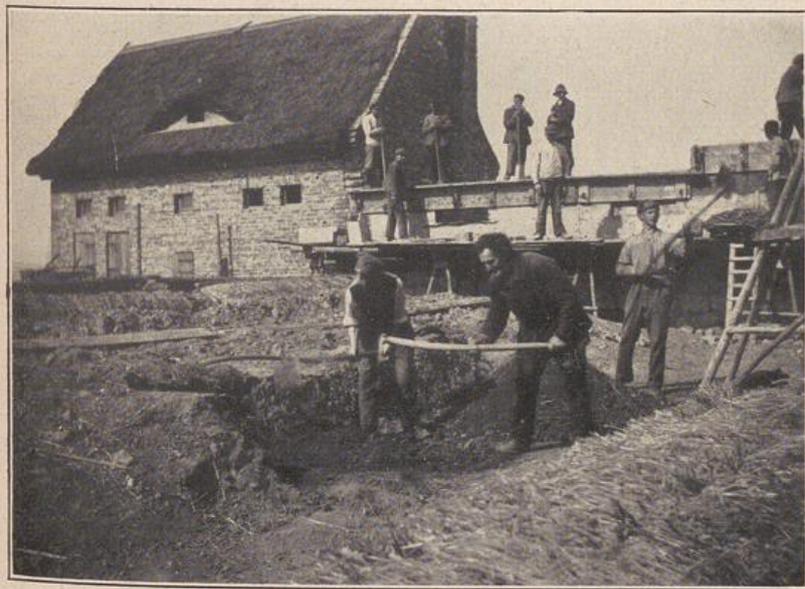
Abb. 2: Lehm-schindeldach, errichtet von der Lehr- und Versuchsstelle für  
Naturbauweisen in Corau 1921.

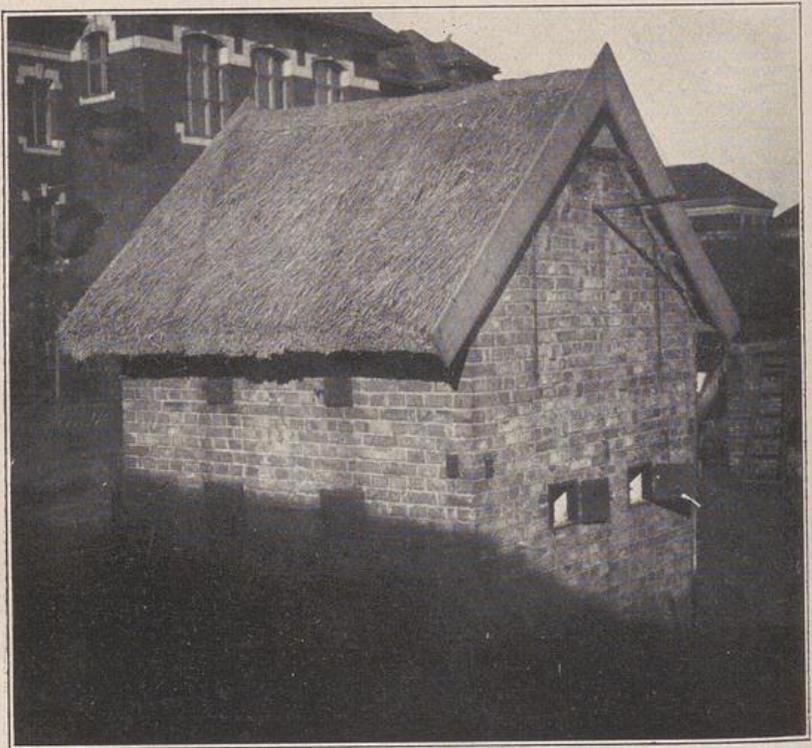
Abb. 3: Lehmshindeldach, hergestellt für den Brandversuch des Versuchs-  
und Materialprüfungsamtes der Technischen Hochschule zu Dresden.

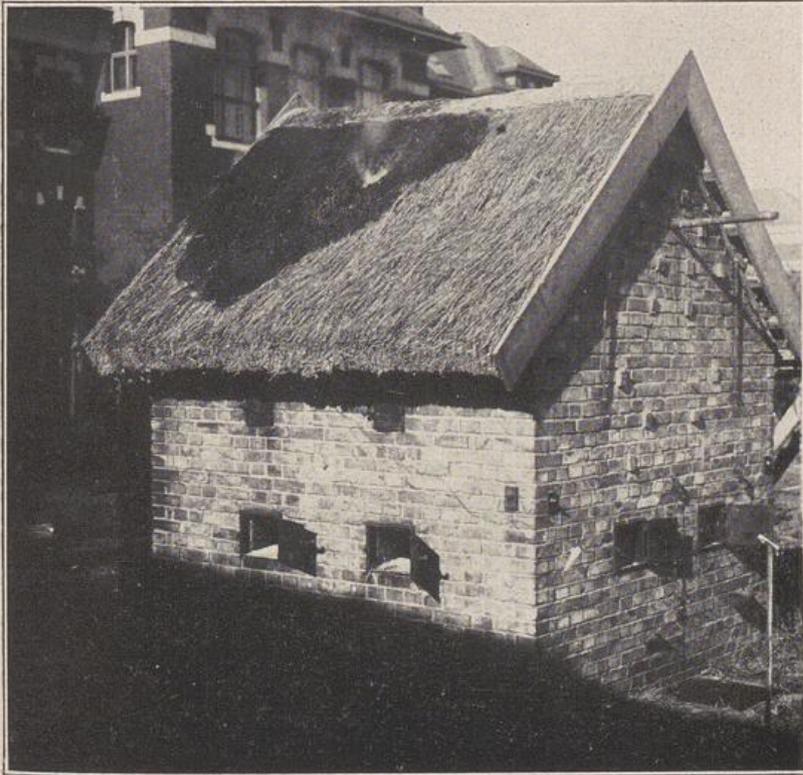
Abb. 4: Trotz völliger Trockenheit und starkem Wind brennt das äußere sperrige Stroh nur langsam schwelend mit kleiner Flamme ab, während die Lehmshindel unbeschädigt bleibt.

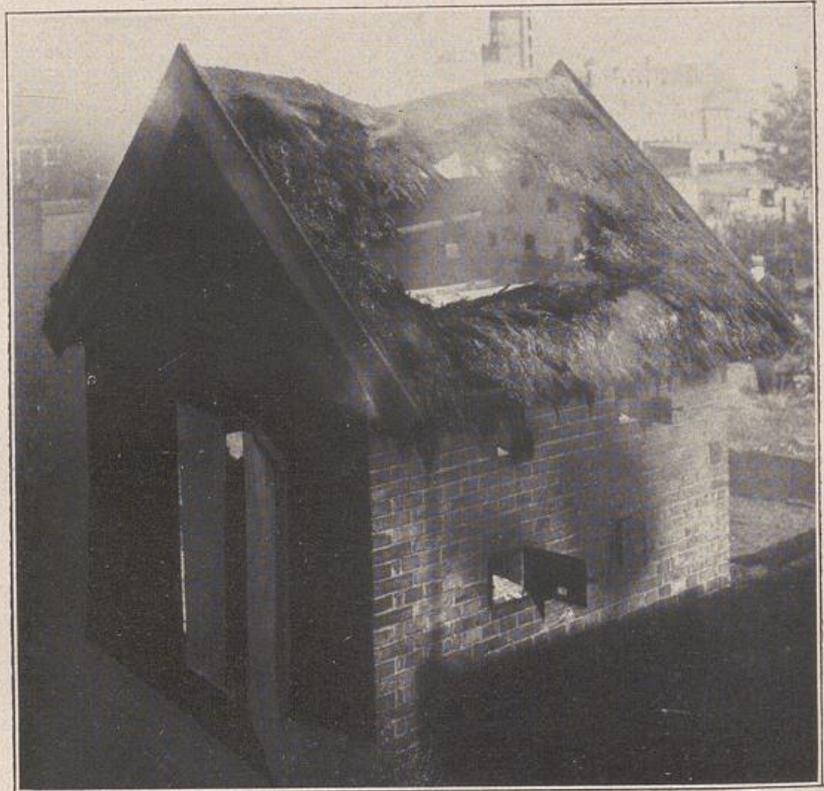
Abb. 5: Nach scharfem Innenfeuer ( $+880^{\circ}\text{C}$ ) bricht das Dach ein, nachdem die Latten und Sparren durchgebrannt sind. Die Lehmshindeln haben dem Feuer widerstanden. Selbst die Firsteindeckung hat standgehalten, obgleich der Firstrahmen zum Teil verbrannt ist.

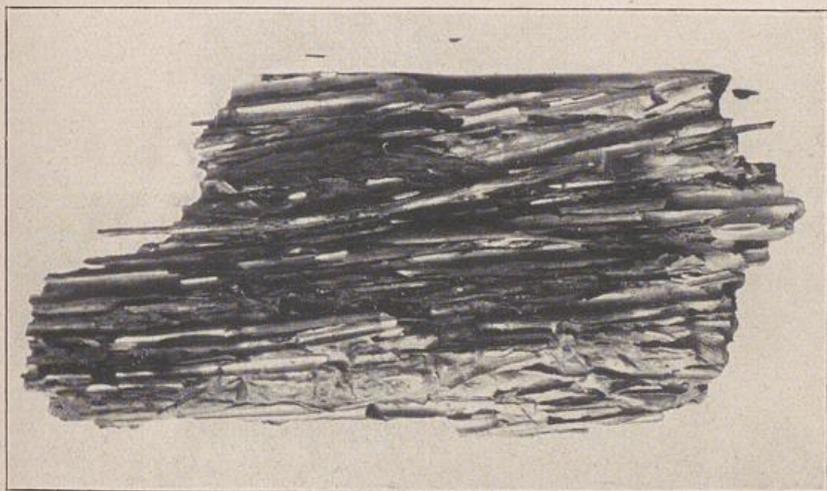
Abb. 6: Lehmſchindelſtück nach dem Brande. Infolge des Ausbrennens der Strohhalme ſind röhrenförmige Kanäle entſtanden. Die eigentliche Lehmſchindel iſt hart gebrannt.

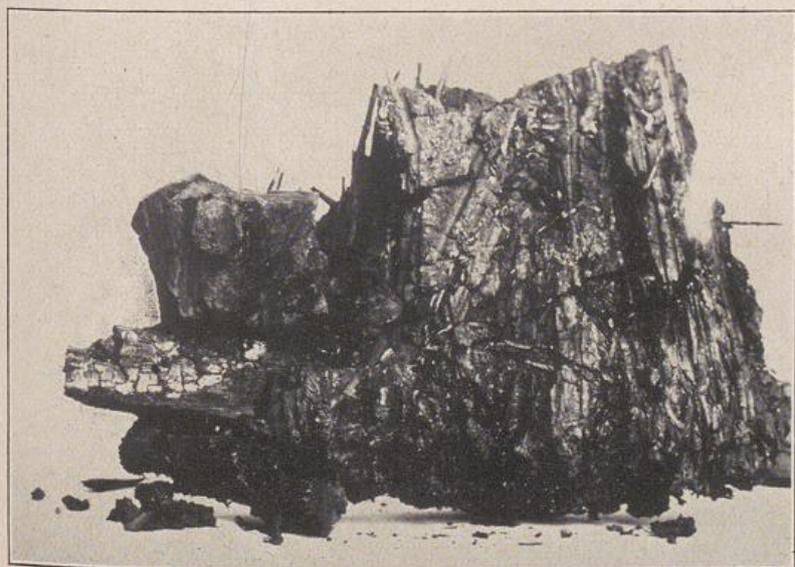
Abb. 7: Lehmſchindelſtück nach dem Brande.

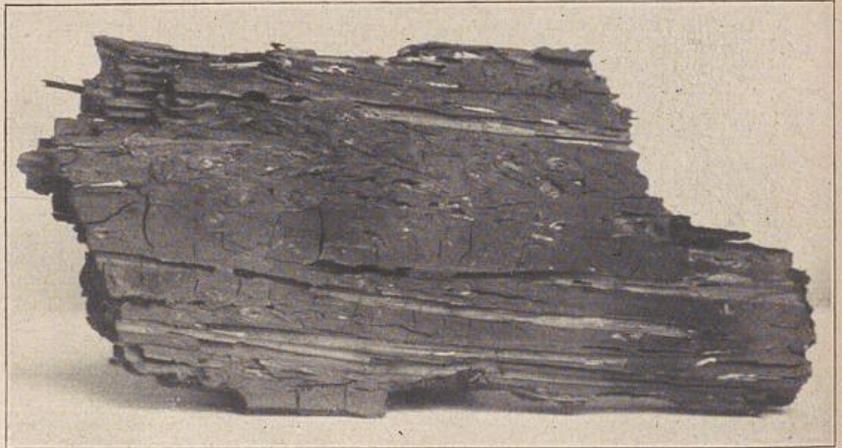
Abb. 8: Lehmshindelfstück nach dem Brande.

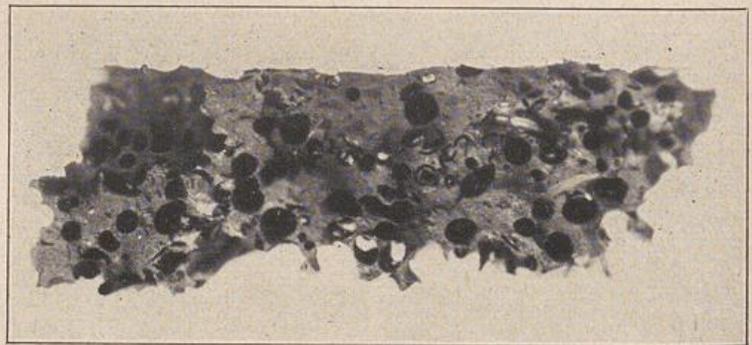
Abb. 9: Lehmshindelfstück nach dem Brande.
