**Die Baudenkmäler in Frankfurt am Main**

**Wolff, Carl**

IV. Die Warten.

### DIE WARTEN.

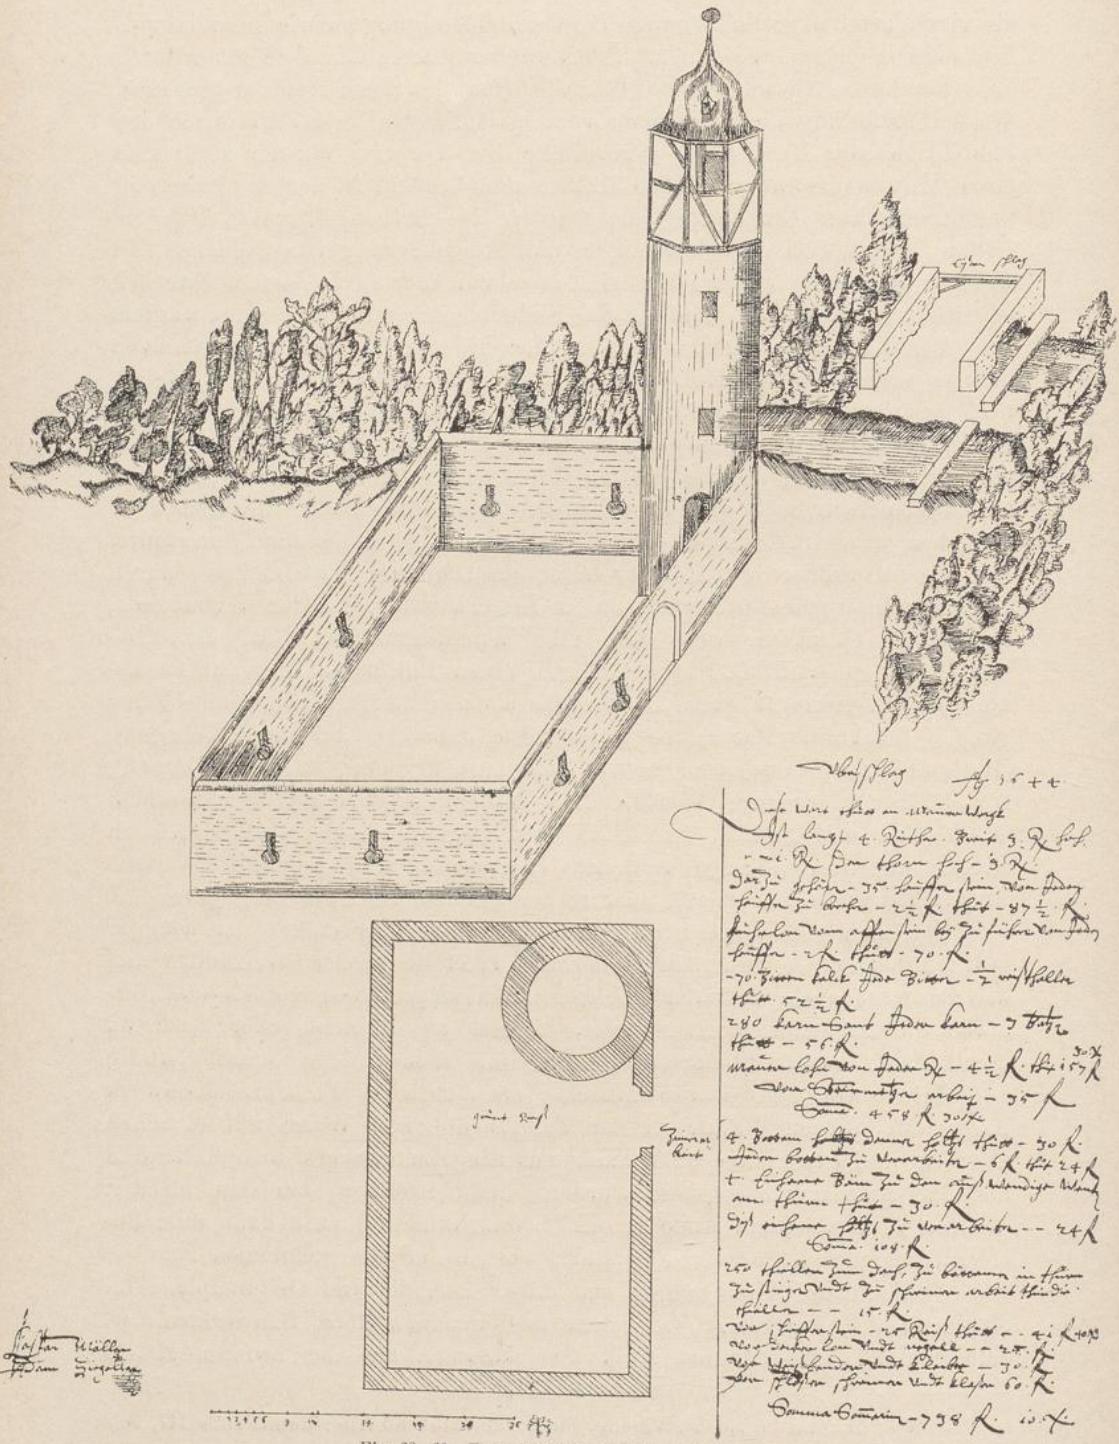
Fig. 68—69. Entwurf zu einer Warte. 1644.

Dann ist uns im Stadtarchiv (Fortifikationspläne, Band III) der Entwurf zum Neubau einer Warte aus dem Jahre 1644 von Caspar Möller und Adam Siegeller erhalten, welcher in Fig. 68—69 wiedergegeben ist. Diese Warte, mit massiver Umfassungsmauer, massivem Thurm und Obergeschoss in Eichenholzfachwerk, welche nach dem beigefügten Anschlag 738 fl. 10 kr. kosten und am Kühornshofe errichtet werden sollte, kam nicht zur Ausführung.

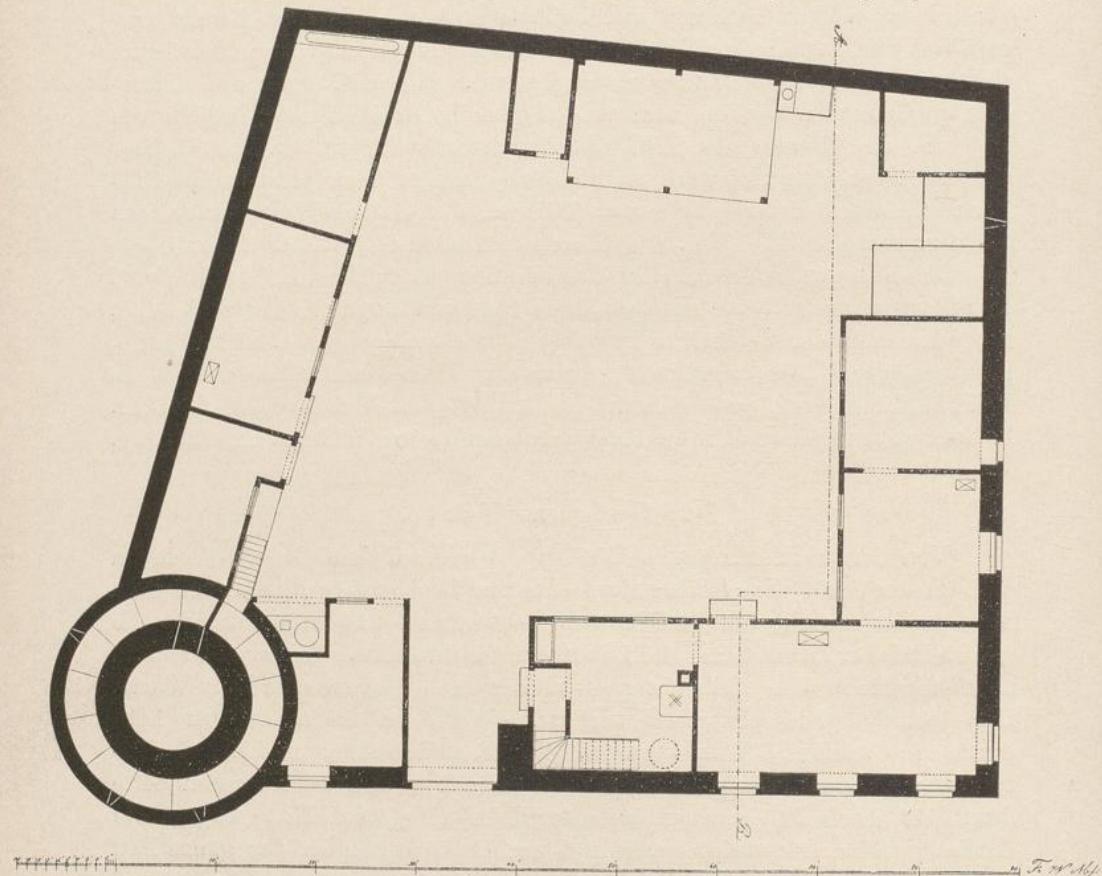
Fig. 70. Galgen-Warte; Grundriss.

uns jedoch in einigen Plänen des Bau-Amts und in Reiffensteinschen Abbildungen aus dem Jahre 1856 im Grossen und Ganzen erhalten (Fig. 70—75). Die alte Wohnung bestand aus einem sehr einfachen Bau, eingeschossig, mit Pultdach an die Umfassungsmauer gelehnt, mit einer Stube für den Chaussee-Erheber, daneben einer Schlafkammer und einer Bodenstiege. In einem besonderen Häuschen befand sich die Küche neben dem ausserhalb liegenden Brunnen. Die alte Einrichtung des letzteren mit einer durch die Mauer gehenden Ziehstange wurde ebenfalls geändert, so dass derselbe nur noch von Innen zu gebrauchen ist. Neben dem

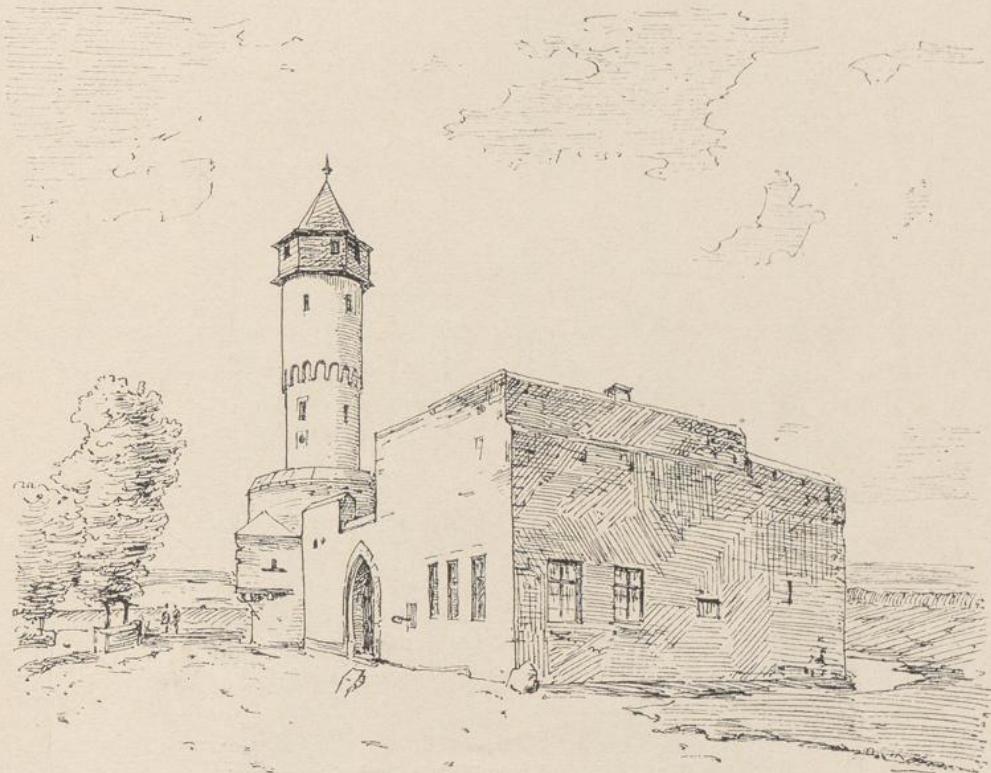
Fig. 71. Galgen-Warte; Aeusseres.

alten, mit einem abgefaste Spitzbogen in Basalt hergestellten Eingangsthore ist nach Reiffenstein an Stelle des daselbst vorhanden gewesenen Pförtchens ein zweites, dem ersten beinahe gleich grosses Eingangsthor gebrochen und ziemlich geschickt in die Mauer eingesetzt, so dass man es für alt halten könnte. Dem Thurme gegenüber, nur durch die Strassenbreite getrennt, sah Reiffenstein 1844 noch ein Kellergewölbe das mit einer kleinen gothischen Thüre versehen war, deren Gewände aus rothem Sandstein bestanden. Der von der Strasse zu ebener Erde in den

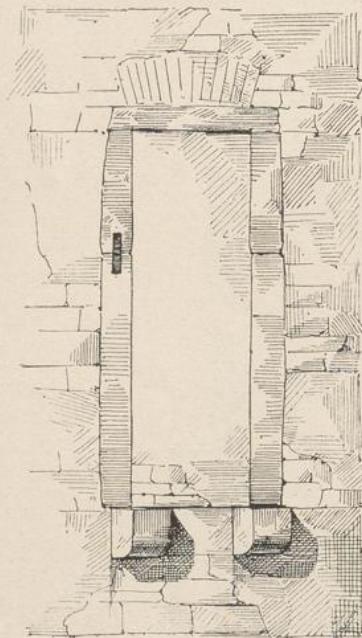
Fig. 76. Ehemalige Eingangsthüre im Mantel.

zwei darunter befindlichen Steinkonsolen (Fig. 76) noch sichtbar; sie hatten den Zweck, eine vorgesetzte Stufe aufzunehmen, an welche die Leiter angelehnt wurde. Eine von Reiffenstein erwähnte und in Fig. 71 gezeichnete Erkerscharte, welche für die bessere Vertheidigung des Eingangstores

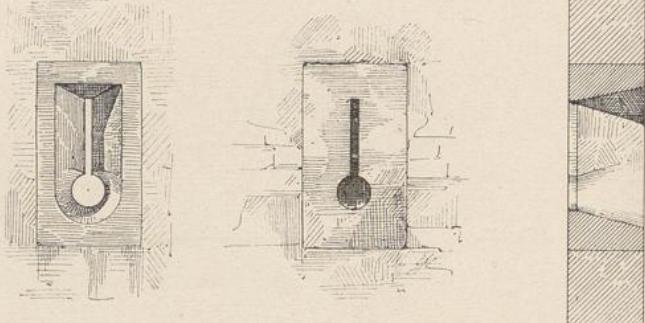
Fig. 77—80. Schlüsselscharte im Mantel.

errichtet war (vgl. die Bockenheimer und Friedberger Warte), ist heute verschwunden. Die übrigen Scharten des Mantels sind als einfache Schlüsselscharten nach Fig. 77—80 oder 81—84 vollständig aus rothem Sandstein konstruiert, die Abdeckplatten des Mantels aus gleichem Material,

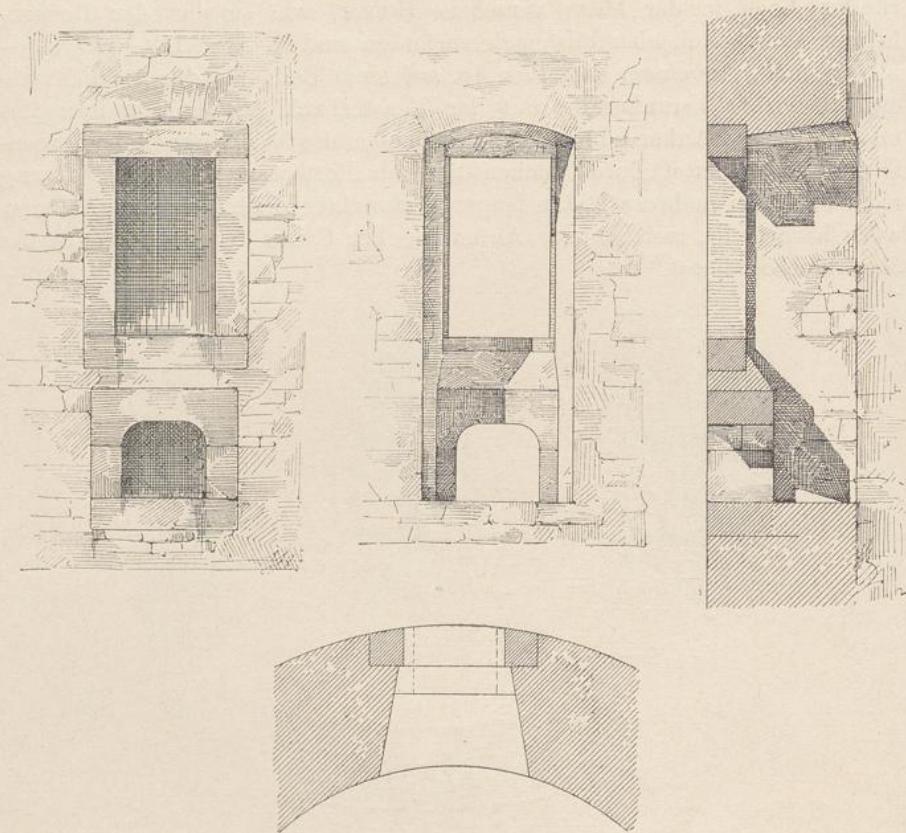
Fig. 85—88. Galgen-Warte; Fenster im I. Obergeschoss.

von rothem Sandstein und aussen einen Falz; das Erdgeschoss enthält dann noch zwei Schlitzscharten ohne Gewände, 0,15/1,10 m gross, in der Schartenenge gemessen. Im ersten Obergeschoss finden wir drei solcher Schlitzscharten, 0,15 m breit, 0,90 m hoch, und an Stelle der vierten zwei von glatten Basaltgewänden eingefasste, unten mit einem Bogen, oben mit einem geraden Sturz überdeckte Oeffnungen in einer grösseren Nische; sie hatten offenbar den Zweck, das Eingangsthor besser bestreichen zu können (vgl. Fig. 71 und die Theilzeichnungen Fig. 85—88). Das zweite Obergeschoss enthält vier rechteckige mit Gewänden von rothem Sandstein und äusserem Falz versehene Fenster von 0,50 m Breite und 0,90 m

Höhe in flachbogig geschlossenen Nischen. Die waagerechten Kloben für die Anbringung der zum Aufstellen eingerichteten Fallladen sind an den Sturzen meist noch erhalten. Drei Fenster enthalten eichene, mit einem runden Loch in der Mitte versehene Hölzer, wie sie bei der Bockenheimer Warte sich ebenfalls noch vorfinden und in Fig. 112—115 abgebildet sind. An einem derselben ist auf einer Seite die durch ein Flach-eisen bewirkte Verankerung mit der Fensterbank erhalten; weitere Ar-mierungen und Anker fehlen. An der Aussenseite ist ein Bogen des Bogen-frieses im Scheitel durchbrochen und als Fortsetzung dieser Oeffnung nach oben ein mehrere Meter langer senkrechter Schlitz in dem Mauer-work hergestellt, welcher zur Aufnahme des Seiles zum Hochziehen des Signalkorbes diente.

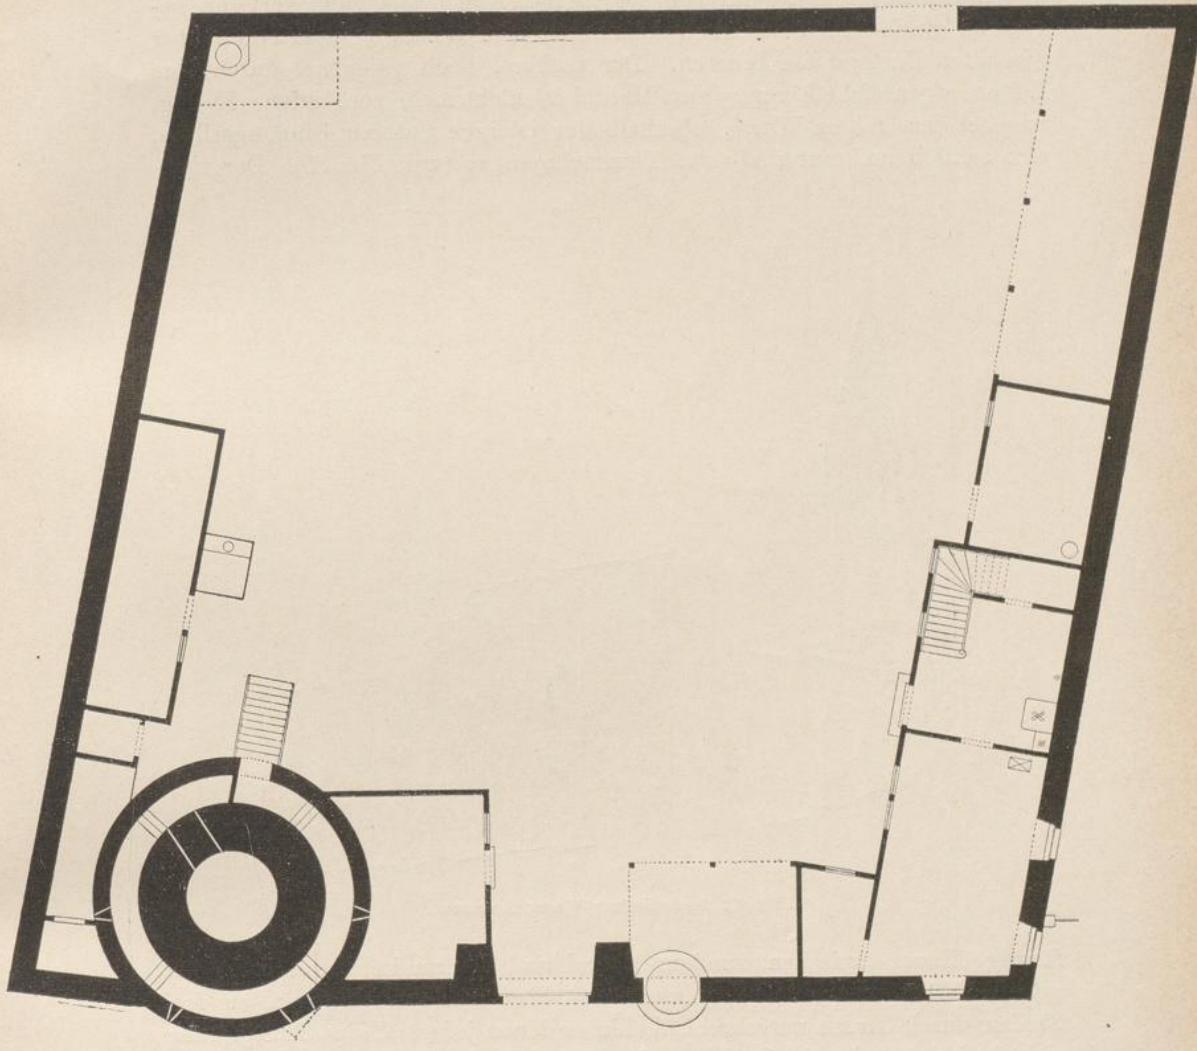
Fig. 89. Bockenheimer Warte; Grundriss.

Der Grundriss des Ganzen ist nach einem Plan des Bau-Amtes (Fig. 89), das Aeussere im Jahre 1856 nach Reiffenstein in Fig. 90, der jetzige Zustand des Thurmes in Grundrissen, Querschnitten und Ansicht in den Abbildungen

Fig. 91—95 wiedergegeben. Heute stehen nur noch der Thurm mit Mantel und einige Stücke der früheren einfachen Umwehrungsmauer, welche mit Schiesscharten versehen war. Die innere Einrichtung ist durch den Einbau des Entlüftungsschlotes für den städtischen Kanal fast ganz verloren gegangen; auch fehlen uns Aufzeichnungen oder sonstige Nachrichten über den alten Zustand im Inneren. Der frühere, hoch gelegene, durch eine Leiter zugängliche Eingang zum Mantel ist nicht mehr vorhanden. Er lag, wie bei der Galgen-Warte, oberhalb der jetzigen unteren Eingangsthüre, also seitlich und unterhalb des Thurmeinganges (vgl. Fig. 89). Der ring-

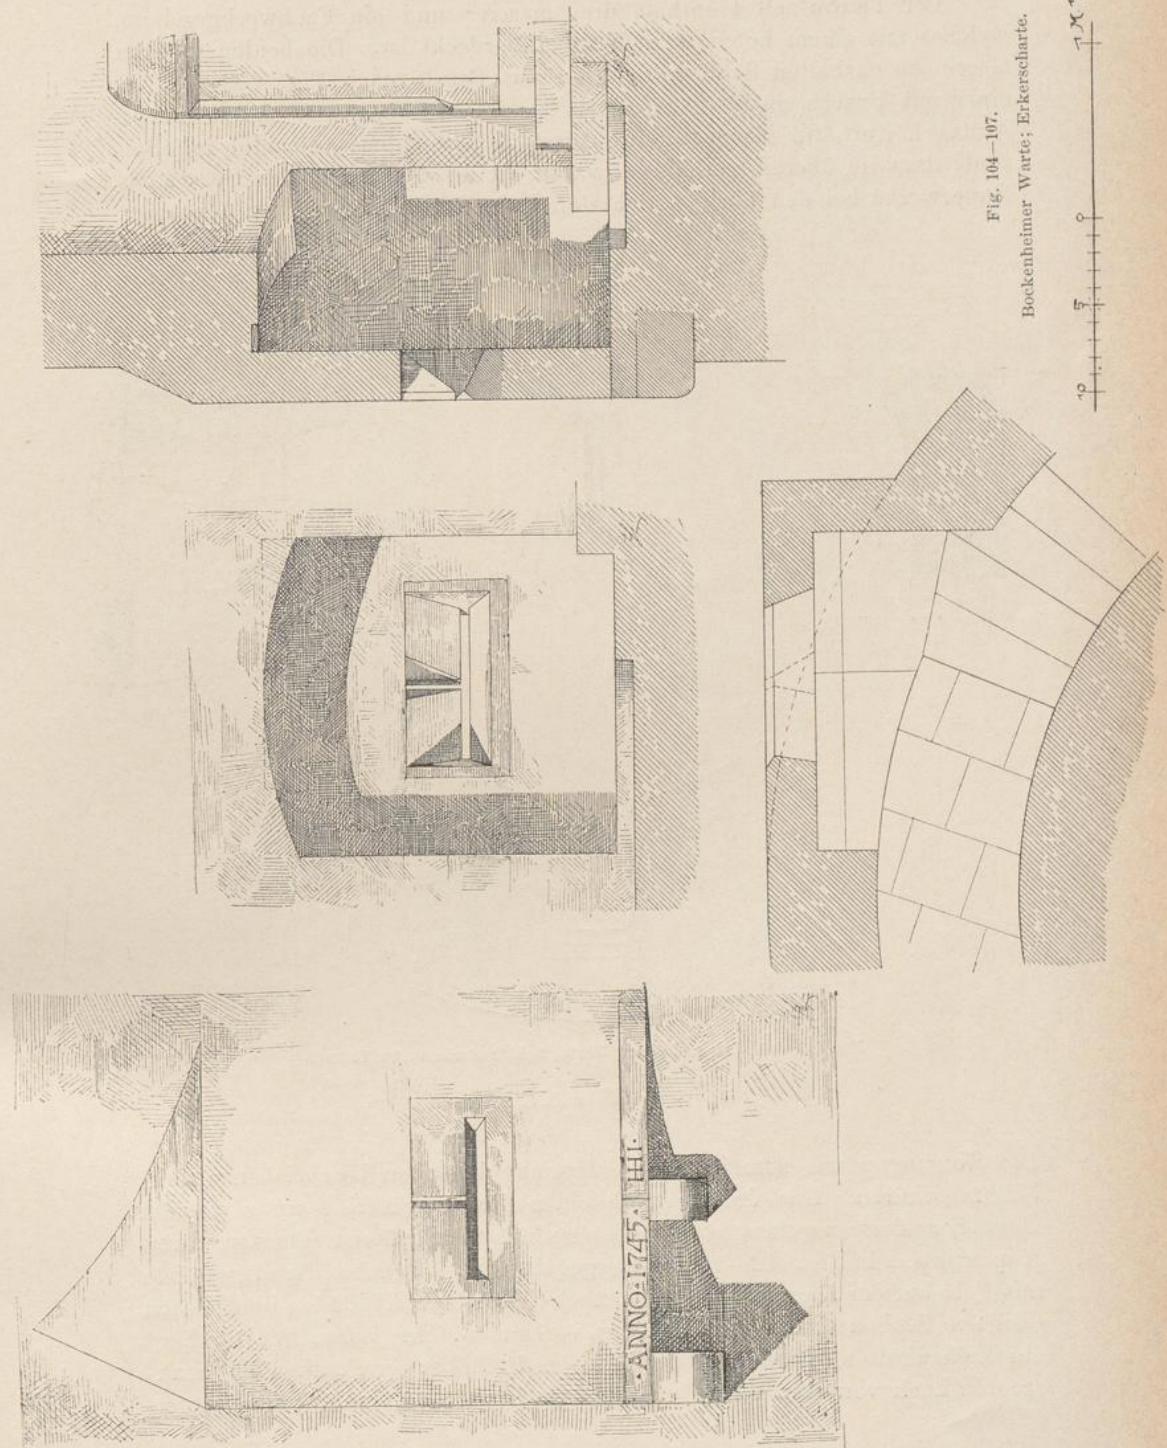
Fig. 104—107.  
Bockenheimer Warte; Erkerscharte.

förmige Raum zwischen rundem Mantel und Thurm ist 80 cm breit, hat genau die Länge eines Kreises und steigt bis zur Thurmthüre an, an drei Stellen durch Stufen unterbrochen, hinter denen jedesmal eine Thüröffnung sich befindet, wie sie in Fig. 131—133 bei der Sachsenhäuser Warte dargestellt ist. Die Scharten des Mantels sind Schlüsselscharten mit Fasen nach Fig. 96—99, auf der Aussenseite aus Basalt konstruiert; nur eine Scharte entbehrt des Fasens (Fig. 100—103). Die in interessanter Weise angeordnete Erkerscharte (Fig. 104—107), welche aus rothem Sandstein als Maulscharte konstruiert ist, hatte den Zweck, das alte Eingangsthor besonders zu schützen (vgl. Fig. 90). An der unteren Sandsteinplatte des Erkers befindet sich die Jahreszahl 1745 eingemeisselt, offenbar zur

Erinnerung an eine stattgehabte Erneuerung.<sup>1)</sup> Der Mantel ist mit beiderseitig steil abgeschrägten Platten abgedeckt, welche aus Basalt bestanden,

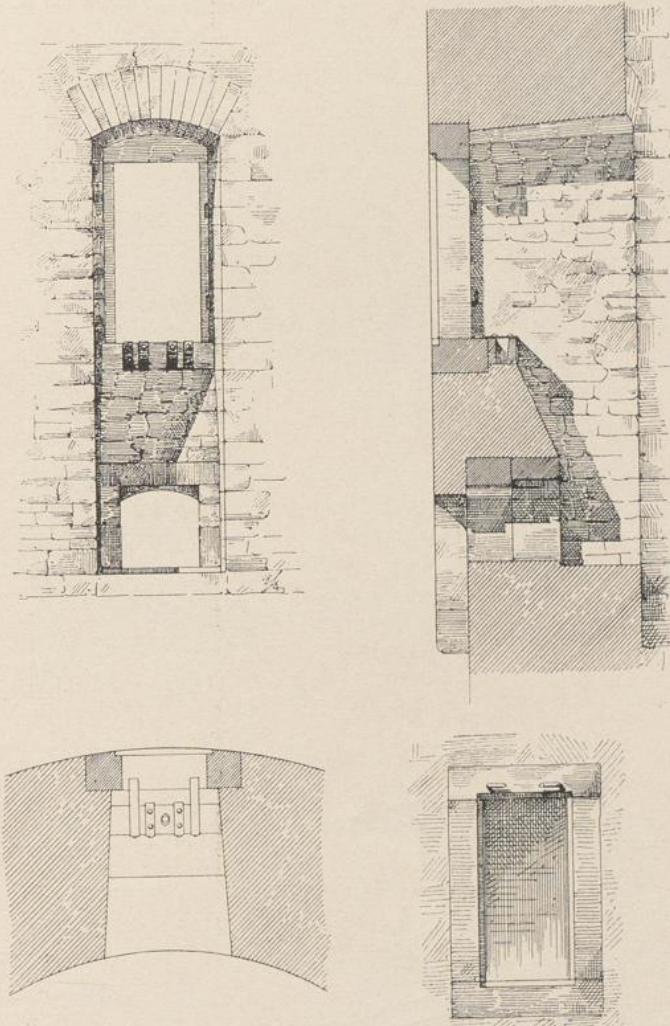
Fig. 112—115. Bockenheimer Warte; Fenster des III. Geschosses.

Die Eingangspforte zum Thurm entspricht den oben beschriebenen Verbindungsthüren. Das dritte, durch einen Rundbogenfries auf einfachen Basaltkonsolen ausgekragte Geschoss enthält vier grössere Fenster, deren Konstruktion in Fig. 112—115 wiedergegeben ist. Sie haben Basaltgewände mit Falz auf der Aussenseite. Die zur Aufnahme der Fallladen bestimmten eisernen Kloben sind noch am Sturz vorhanden. In jedem Fenster liegt ein Eichenholz mit einem in der Mitte befindlichen durchgehenden, senkrechten Loch von etwa 4 cm Durchmesser. Die Hölzer sind mit der Fenster-

bank durch zwei Flacheisen verbunden, zwei der Hölzer haben außerdem auf beiden Seiten des Loches noch eine Armierung durch ein umgelegtes Flacheisen erhalten. Das in der Fensternische gezeichnete untere Loch,

welches ein Feld des Bogenfrieses öffnete, ist nur bei einem Fenster vorhanden und in späterer Zeit vermauert worden. In diesem Geschoss befinden sich dann noch die Reste eines Kamins mit Sturz und Kragsteinen aus Basalt (Fig. 116—118); auch die Abzugsöffnung ist noch vorhanden.

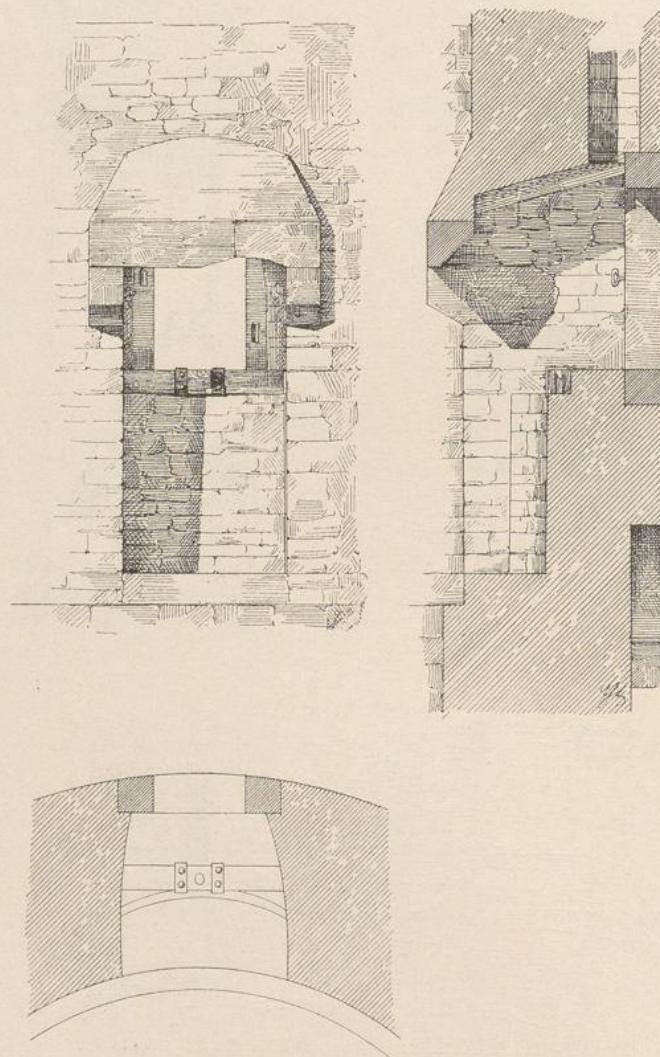
Fig. 116—118. Bockenheimer Warte; Kamin.

Später wurde an der Stelle des Kamins noch ein Fenster durchgebrochen und mit Basaltgewänden ohne Falz versehen.

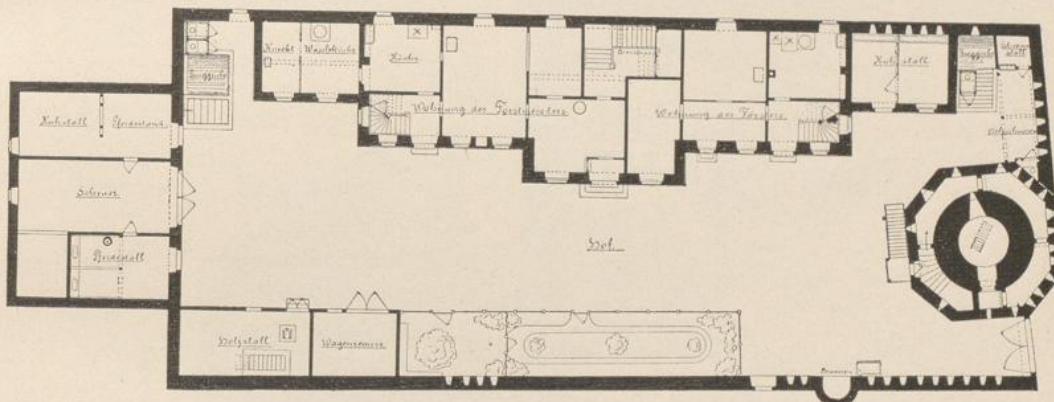
Fig. 119. Sachsenhäuser Warte; Lageplan.

Der heutige Zustand der Sachsenhäuser Warte ist aus den Abbildungen  
(Fig. 119—127) zu ersehen. Ihr Thurm ist der einzige unter den Frank-  
furter Wart-Thürmen, welcher noch nicht zu einem Entlüftungsschlot des  
städtischen Kanalnetzes umgebaut worden und daher so weit erhalten ist,  
dass wir uns ein klares Bild über seine innere Einrichtung machen können.  
Der achteckige Mantel besteht aus vier grösseren und vier kleineren Seiten;  
zwei derselben fallen mit der Umwehrungsmauer des Hofes zusammen  
und springen so weit vor, dass das Einfahrtsthor um einige Meter zurück-  
liegt. Die Ecken sind mit Basaltquadern armiert, die Mauern heute mit  
Backsteinen abgedeckt, die Scharten des Mantels als einfache Schlüssel-  
scharten, ohne Fasen, aus Basaltplatten gearbeitet, welche mit der Zeit  
zum Theil durch einfache Schlitzscharten, ohne Basaltgewände, ersetzt

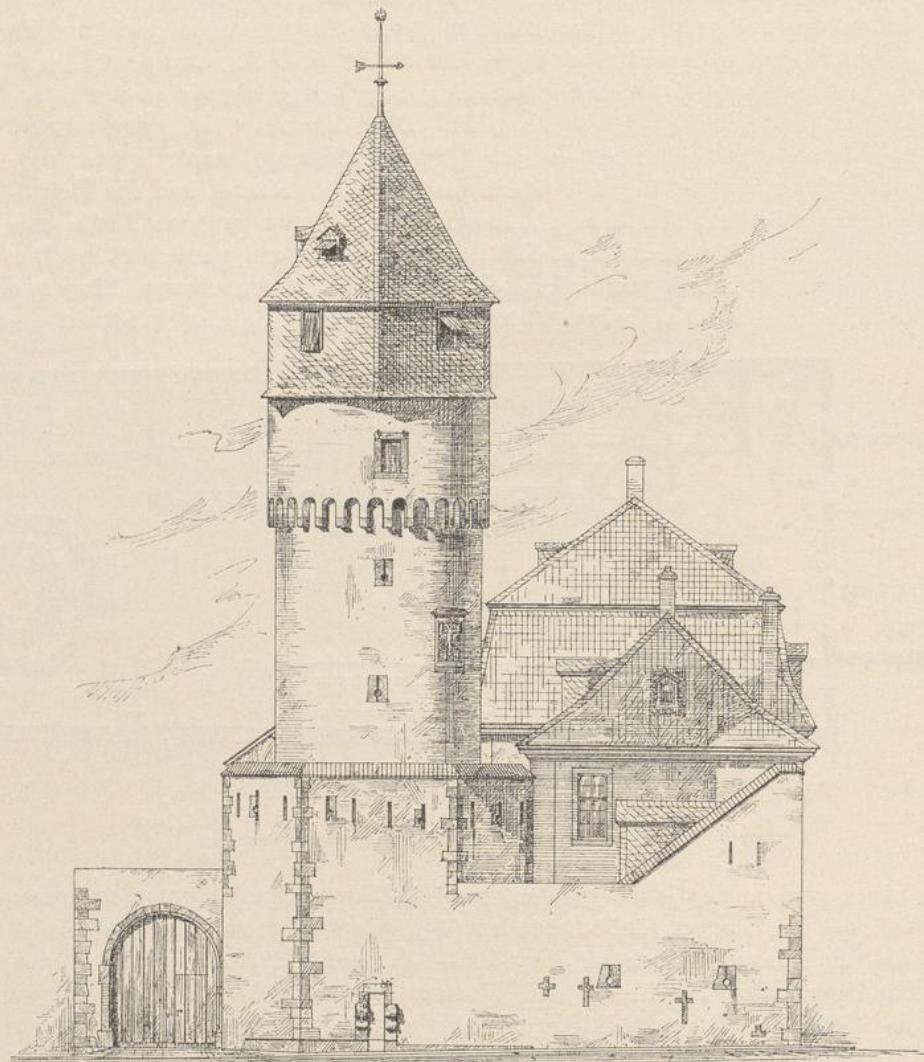
Fig. 120. Sachsenhäuser Warte; Westseite.

fries mit einem halbkreisförmigen Loch in der Fussbodenhöhe der Nische geöffnet (vgl. die Ansicht Fig. 120). Ausser den vier Fenstern befindet sich in diesem Geschoss noch eine Nische (vgl. den Grundriss Fig. 126), welche den in einfachster Weise gebildeten Abtritt enthält. Der quadratische Schacht ist 30/30 cm gross und hat, wie durch ein herabgelassenes Loth festgestellt wurde, eine Tiefe von 17,5 m, d. h. er reicht unter den heutigen Erdboden. Der Sitz besteht aus Backsteinen 0,50 m über dem Fuss-

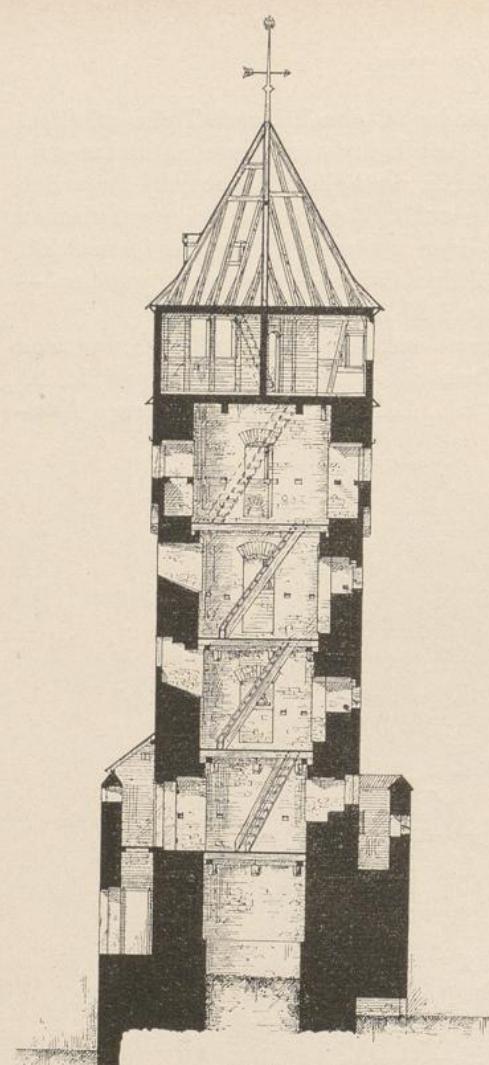
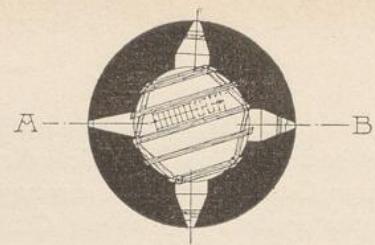
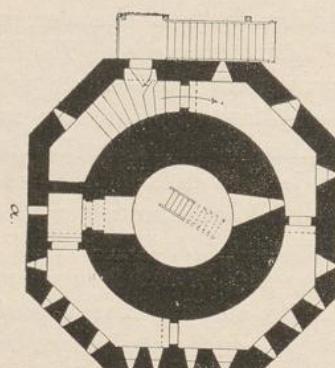
Sachsenhäuser Warte; Querschnitt A—B und Grundrisse.

thüren sind in dem ansteigenden, zum Theil durch Stufen unterbrochenen Zwinger im Ganzen fünf vorhanden (vgl. den Grundriss, den Querschnitt und die Einzelzeichnungen Fig. 131—133 und 134). Sie bestehen aus Basaltgewänden mit Fasen und Wasserschlag; auf der Rückseite waren die hölzernen Thüren befestigt, welche uns nicht erhalten sind. Durch diese Thüren wurde mit dem über dem Sturz befindlichen Mauerwerk eine Versteifung des Mantels gegen die starke Thurmmauer hergestellt; auch hatten sie weiter den Zweck, dem in den Zwinger eingedrungenen Feind möglichst viele Hindernisse in den Weg zu legen. Der Zwinger ist dadurch, dass der Thurm eingang über dem unteren Manteleingang

Das Fachwerkgeschoss ist sechseckig und sitzt in der Flucht des massiven Mauerwerks, so dass nur die Ecken vorspringen. Es ist nach Fig. 127 durch Fachwerkwände in mehrere Räume getheilt; in einer der selben befindet sich ein im Stichbogen und an den Pfosten abgefastes Thürchen aus Eichenholz. Die äusseren Gefache werden ebenfalls durch Eichenholz gebildet und sind heute theils ausgemauert, theils mit eichenen

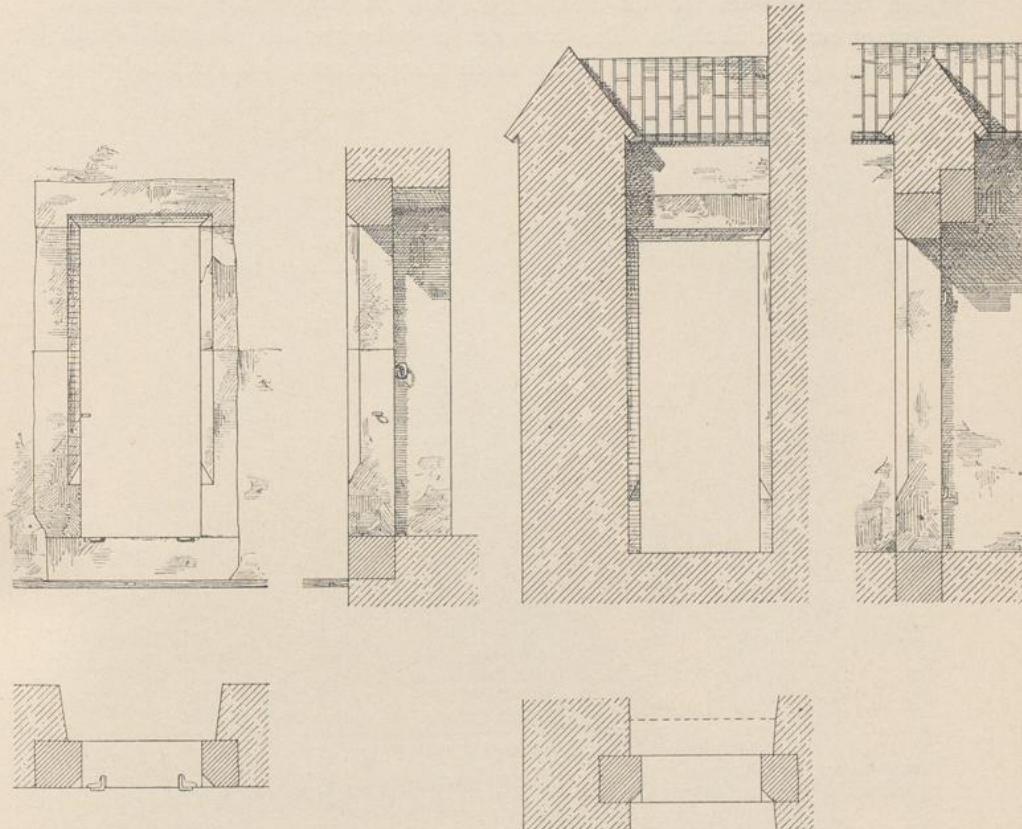
Fig. 128-130. Eingangsthüre im Mantel.

wurden. Der heute im Hofe befindliche, hoch gelegene, durch eine angebaute Holztreppe erreichbare Zugang ist in Fig. 128—130 wiedergegeben. Die Basaltgewände haben einfache Fasen und Wasserschlag und an der Schwelle zwei eiserne Kloben. Wie die örtlichen Untersuchungen ergeben haben, bestand jedoch früher noch ein zweiter Zugang an der im Grundriss (Fig. 123) mit *a* bezeichneten Stelle. Er lag in einer Axe mit dem Thurm eingang, unter und vor demselben, eine Anordnung, wie sie an der Friedberger Warte heute noch erhalten ist. Diese ebenfalls hochgelegene und nur durch eine Leiter erreichbare Eingangsöffnung wurde später vermauert, der vor ihr liegende Theil des durch den Mantel und die Thurmmauer gebildeten, ringförmigen, engen Zwingers zum grössten Theile aufgefüllt. Im Querschnitt Fig. 122 ist der alte Zustand gezeichnet.<sup>1)</sup> Der Thürsturz ist noch vorhanden, ebenso die links von diesem Eingange befindliche erste Verbindungstüre des Zwingers. Solcher Verbindungs-

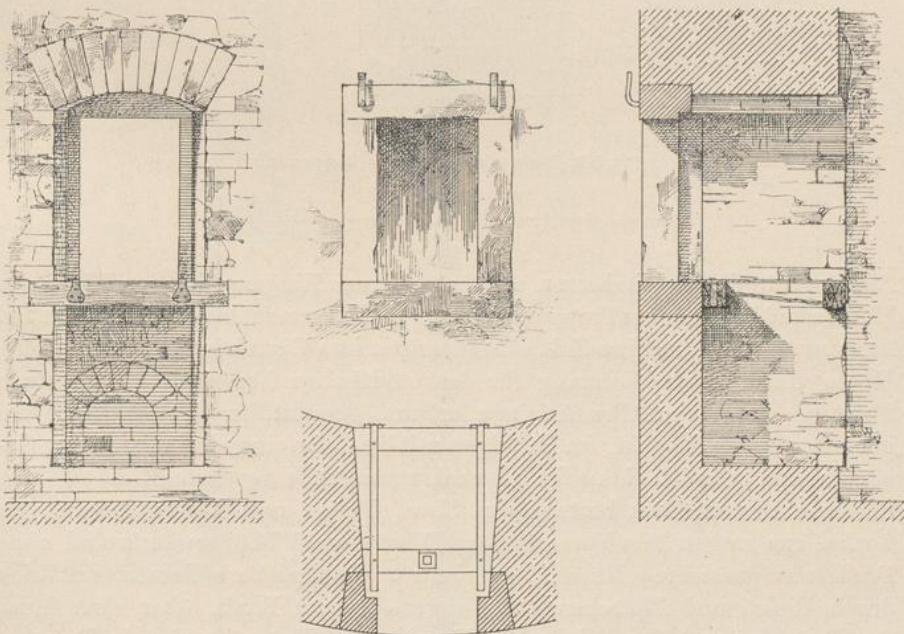
Fig. 139—142. Fenster im IV. Obergeschoss.  
Sachsenhäuser Warte.

böden trennen die einzelnen massiven Stockwerke von einander, welche durch schmale leiterartige Holztreppen in Verbindung stehen. Die Balkenlagen werden durch Basaltkonsolen, deren untere Vorderkante schwach abgerundet ist, getragen, oder sie ruhen auf Mauerabsätzen. Im zweiten und dritten Geschoss finden wir je drei Schlüsselscharten aus Basalt nach Fig. 135—138 und nach der Thorseite zu je eine einfache Schlitzscharte (im Querschnitt durchschnitten). Erstere enthalten sämmtlich noch die in den Abbildungen gezeichneten eichenen Hölzer zum Auflegen der Pulvergewehre; ihre Schartennischen sind mit Ziegeln in Stichbögen überwölbt. Das vierte mit dem Fussboden in der Höhe des äusseren Rundbogenfrieses liegende Geschoss hat vier Fenster mit glatten Gewänden aus rothem Sandstein, deren Sturze je zwei Kloben zum Aufhängen der früher vorhandenen gewesenen Fallladen enthalten (Fig. 139—142). Die Nischen sind mit

Ziegeln flachbogig überwölbt; in ihnen befanden sich in der Höhe der Fenster je zwei eichene Hölzer, welche durch Flacheisen mit einander und mit der Fensterbank verbunden waren. Das äussere Holz enthielt in der Mitte ein senkrecht durchgehendes Loch von 4–5 cm Weite. An zwei Fenstern fehlt das innere Holz; die Löcher zur Aufnahme desselben sind indessen noch vorhanden. In einer der Fensterbrüstungen ist der Bogen-

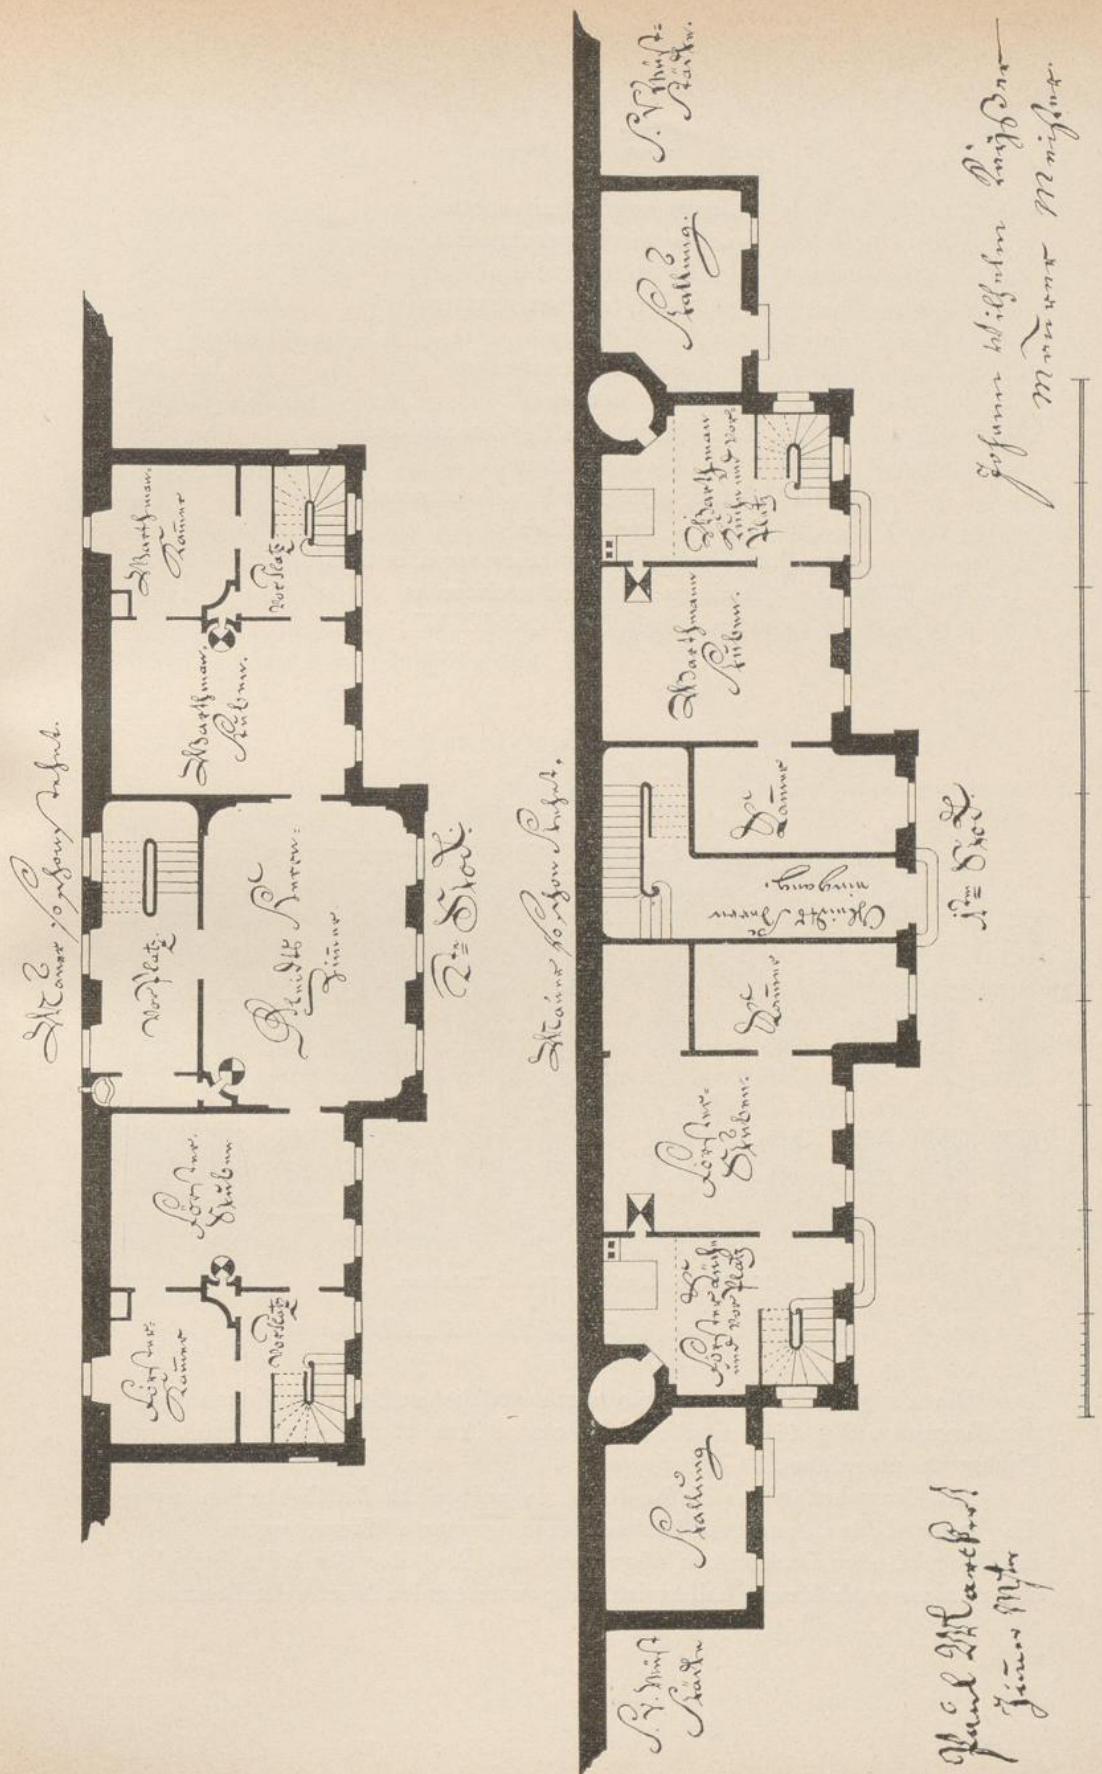
Fig. 144—145. Sachsenhäuser Warte; Grundrisse des Wohnhauses.

Das Wohnhaus, 1767 durch Liebhardt erbaut, enthielt früher die Wohnungen eines Försters, des Wartmannes und im ersten Stockwerk das

Zimmer für die Geleitsherren mit besonderem Eingang in der Mitte des Hauses und besonderem Treppenaufgang; Stallungen schlossen sich rechts und links an (vgl. die für ihre Zeit charakteristischen Grundrisse Fig. 144—145). Heute dient es als Wohnung für den städtischen Forstmeister und einen Förster. Es ist aus Bruchsteinen erbaut, geputzt, in der Mansarde des Mittelbaues mit Ziegeln, im Uebrigen mit Schiefer eingedeckt. An den Gebäudecken befinden sich sehr schwach vortretende geputzte Risalite. Das hölzerne Hauptgesims besteht aus Sima, Platte und Untergliedern, der Sockel aus rothen Sandsteinplatten; Fenster- und Thürgewände sind ohne Profil aus demselben Material gearbeitet. Das mittlere Fenster hat eine durch Wulst und Plättchen oben abgeschlossene Bank, über dem Sturz den Frankfurter Adler. Zwischen Fenster und Thüre ist eine in Rokokoformen aus rothem Sandstein gearbeitete Tafel angebracht mit der Inschrift in lateinischen Buchstaben:

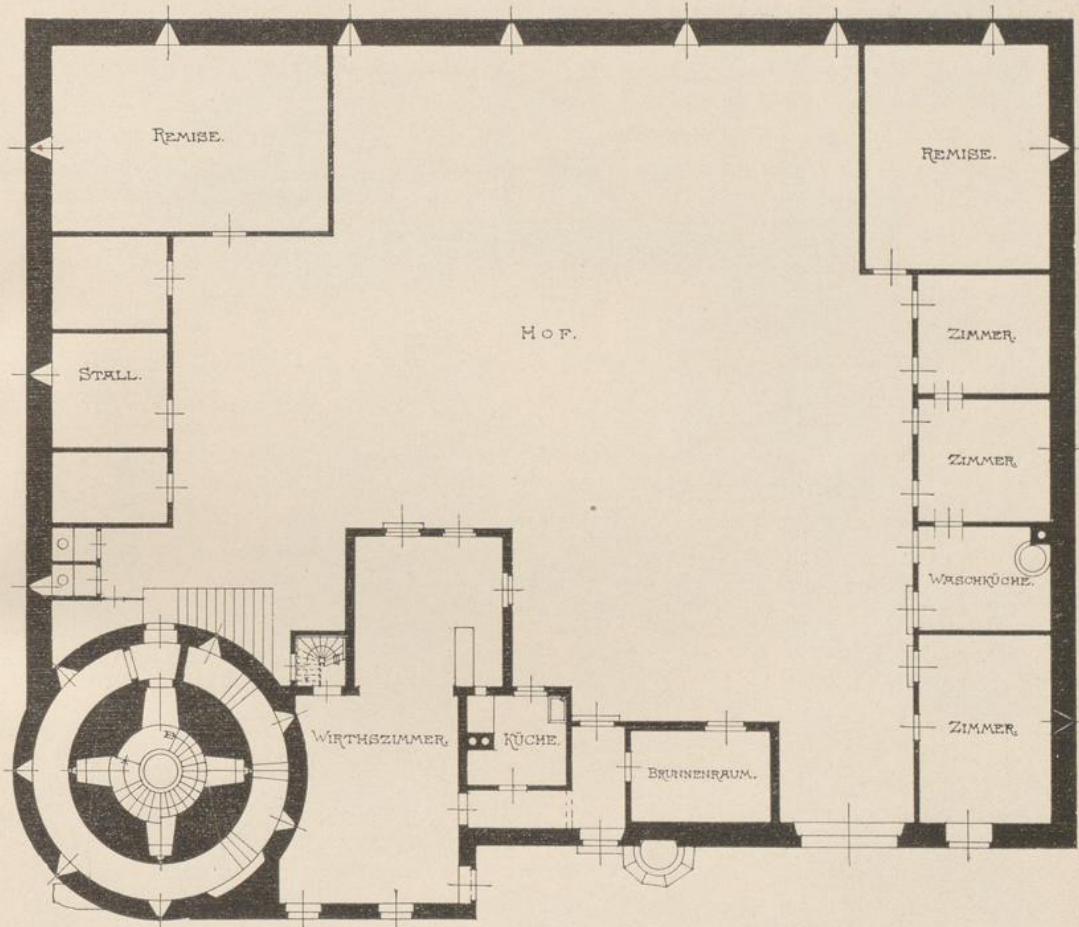
Fig. 147. Friedberger Warte: Grundriss.

Der hochgelegene Eingang zum Mantel, eine mit gefasten Basaltgewänden versehene, rechteckige Thüre von 0,72 m Breite und 1,82 m Höhe i. L., ist heute durch eine gemauerte Treppe vom Hofe aus zu erreichen. Er liegt in einer Axe mit der Thüre zum Thurme unterhalb derselben, eine Einrichtung, wie sie bei der Sachsenhäuser Warte näher beschrieben ist. Ihm gegenüber lag eine im vorderen Theile ausgebrochene,

jetzt vermauerte Oeffnung (Scharte?) in der Thurmmauer. Der geplattete, ansteigende Fussboden des Mantels ist an drei Stellen kurz hinter einander durch je drei Stufen unterbrochen und hatte verschiedene Verbindungs-thüren (vgl. Sachsenhäuser Warte), welche Reiffenstein noch gesehen hat. Heute finden wir nur noch die erste, links vom unteren Eingang, und die letzte vor der Thurmthüre, rechteckig mit Basaltgewänden, 0,69/1,82 m i. L. gross. Vor dem Eingang zum Thurme befand sich eine Fallthüre als letztes Stück des Mantelfussbodens, welche zugbrückenartig aufgezogen wurde und die Thüre bedeckte, dadurch aber eine tiefe, brunnenartige
