Die Baudenkmäler in Frankfurt am Main

Wolff, Carl

Frankfurt a.M., 1902

Neues Rothes Haus auf dem Markt.

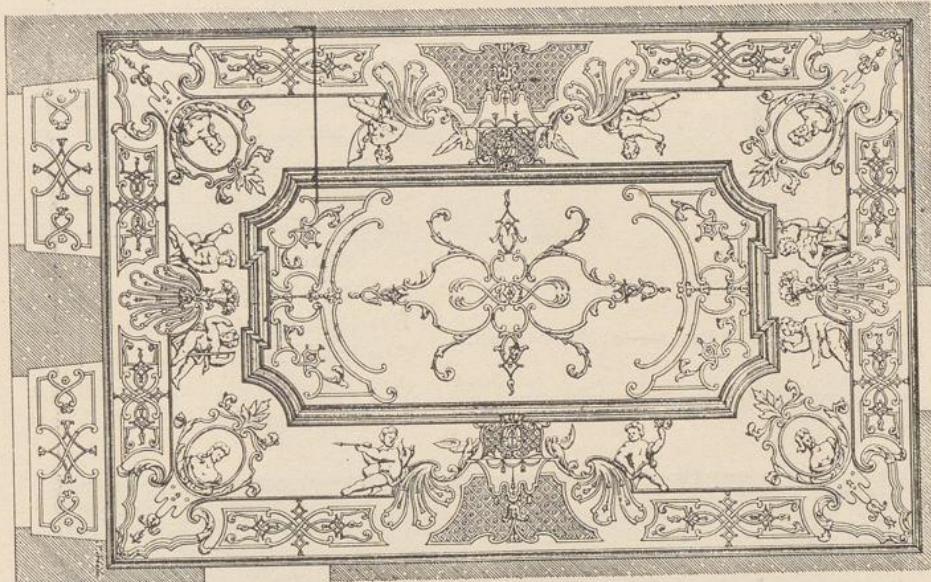
Fig. 65. Lichtenstein; Decke im ersten Obergeschoss.

$1/75$ natürl. Grösse.

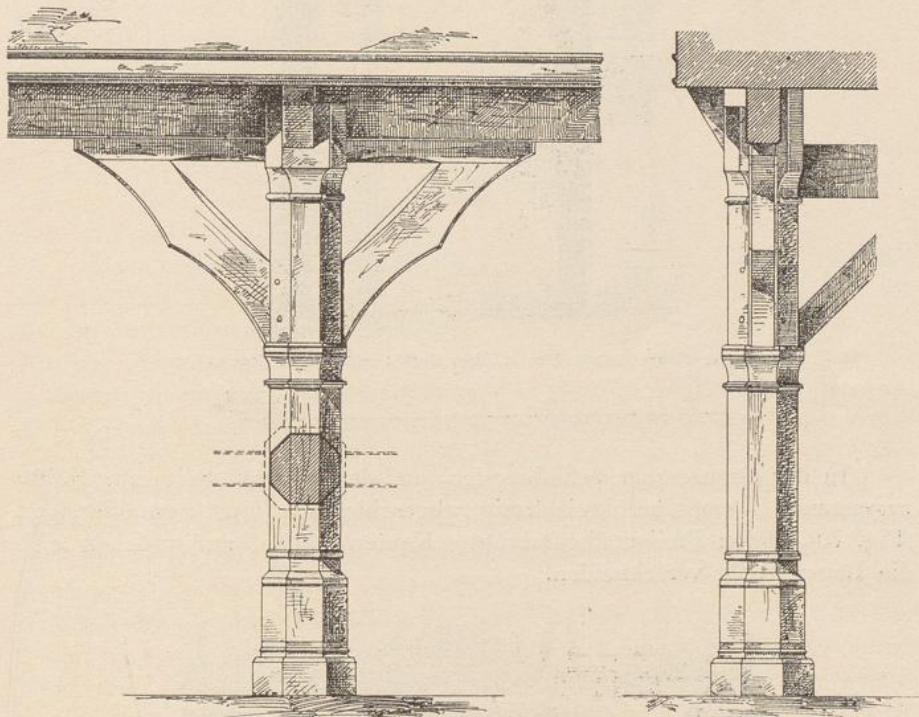
Fig. 68—69. Neues Rothes Haus auf dem Markt; Säulen.

Ihren Aufstand haben die im Grundriss achteckigen kräftigen Holzsäulen (Fig. 68—69) auf Steinsockeln, die mit zwei schrägen Plättchen

und mittlerer Kehle profiliert sind. Ein stark vortretender Sockel bildet den Uebergang zum Stamm der Säule, in deren mittlerer Höhe sich ein Kapitäl befindet und die oben in einem kapitälartigen Kopfe endigt. Ueber dem mittleren Kapitale setzen die geschweiften Kopfbänder an, welche die Sattelhölzer tragen.

Die drei freistehenden Säulen nehmen die Unterzugsbalken auf, über welchen sich die oberen Geschosse erheben. Ein Unterzug verbindet die Säulen, während an den Schmalseiten zwei andere einerseits auf den Ecksäulen, andererseits auf einem Wandpfosten und einer Steinkonsole an der Grenzmauer aufliegen. Ausser den zum Hause selbst gehörenden Unterzügen nimmt die Säule nach den Tuchgaden noch solche von zwei hier anstossenden Häusern mit ebenfalls offenem Erdgeschoss auf.

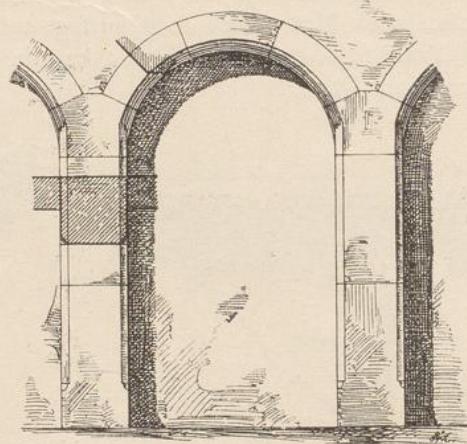
Fig. 70. Neues Rothes Haus auf dem Markt; Nischen im Erdgeschoss.

In der Grenzmauer befinden sich, auf der äusseren Seite zur Hälften zugemauert, vier halbkreisförmig abgeschlossene Gurtbogenöffnungen (Fig. 70), deren Pfeiler abgeschrägte Kanten haben, auf welchen sich die Bogenprofile verschneiden.
