## **Die Kunstdenkmäler im Großherzogthum Hessen**

**Schäfer, Georg**

**Darmstadt, 1898**

Bestandteile der Burg

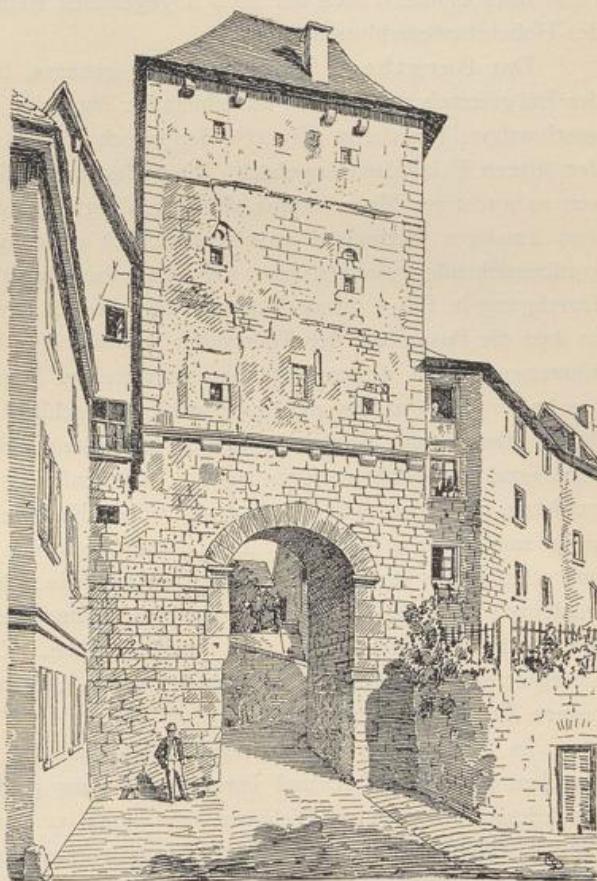
Fig. 60. Wimpfen a. B. Kaiserpfalz. Burgthor.  
Blick von der Hauptstrasse.

Das Burgthor, Schwibbogenthor genannt, liegt an der südöstlichen Seite des Burgviertels und besteht aus einem im Zuge des Mauerringes aufgeföhrten viergeschossigen Thorthurm (Fig. 60), der jedoch nur mit seinen beiden Untergeschossen der älteren Palatialzeit angehört. Diese Bautheile, die Thorfahrt insbesondere, sind von so wuchtiger Mauertechnik, dass ein Vergleich mit Thorbauten im alten Etrurien dem kundigen Betrachter unwillkürlich sich aufdrängt. Die neuere Tieflegung der vorüberziehenden Hauptstrasse zog auch das Burgthor in Mitleidenschaft, dessen Durchgang in Folge dieser Veränderung um ein Drittel an Höhe zugenommen hat, so dass die Basamente der Thorpfeiler nunmehr 3 m über dem jetzigen Niveau des Einganges liegen, dessen Untermauerung frei zu Tage tritt. Die Pfeiler bauen sich aus kraftvollen Quadern auf und endigen mit schlicht geschmiegten Kämpfern, über deren Abaken die Bogenschwingung in Gestalt eines Halbkreissegments, mithin annähernd in Stichbogenform ansetzt. Oberhalb des Bogens vermittelt ein von gerundeten, an Grösse und Abstand ungleichen Konsolen gestützter Sims den Uebergang zum zweiten Geschoss. Das dritte Stockwerk entbehrt der Simsvermittelung und scheint eine jüngere Aufsattelung zu sein, die indess ebenfalls noch in die Hohenstaufenzeit fällt, da an einer der neueren rechteckigen Lichtöffnungen Spuren eines romanischen Fenstersturzes sich erhalten haben. Das anscheinend noch jüngere Obergeschoß wird durch einen trümmerhaften Kragsteinsims abgedeckt, worauf die neuere Ziegelbedachung anhebt.
