Altbewährte heimatliche Bauweisen

Lindner, Werner

Berlin, 1919

Beispiele heimatlicher Bauweisen aus älterer Zeit in 9 Abbildungen

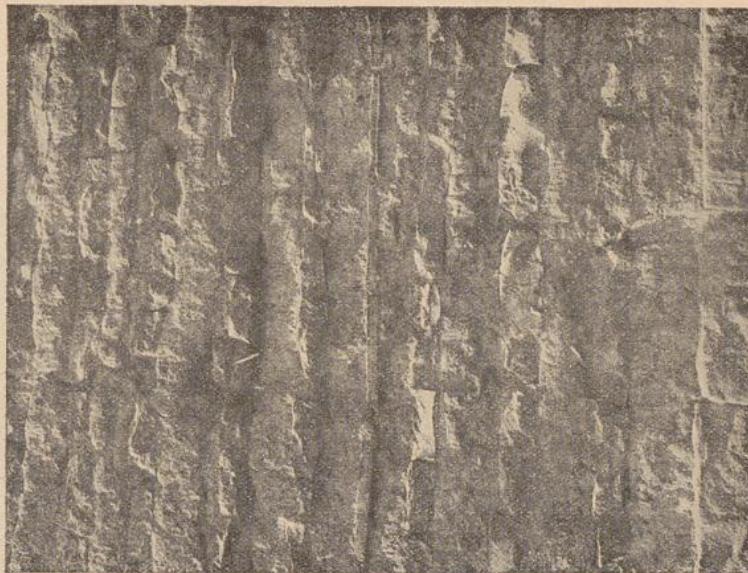
Übb. 2. Einzelheit der Scheunenwand. An Abb. 1. In das gestampfte Lehmmauerwerk sind schichtweise Ziegel- und Kalksteinbrocken eingelagert, die etwa 8 bis 10 cm eingreifen.

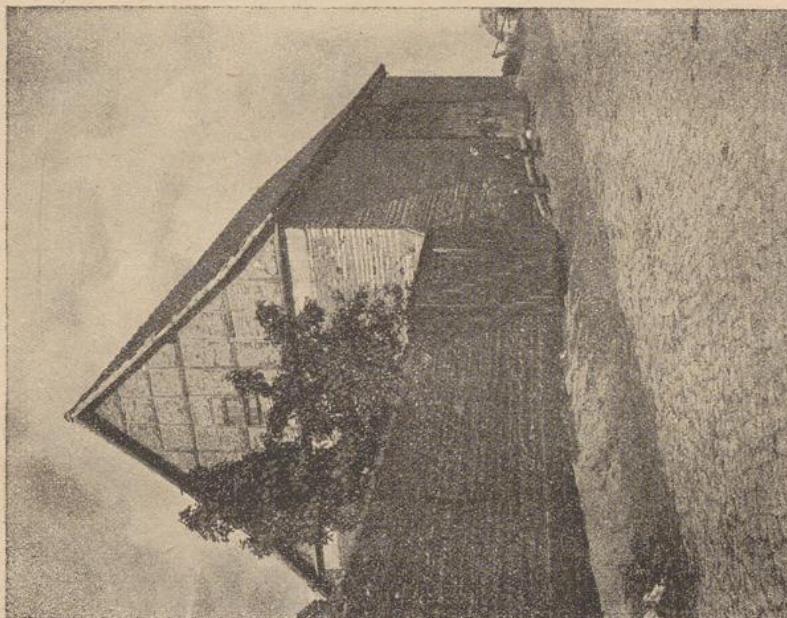
Übb. 1.* Scheune in Obersleben 1. Thür., erbaut 1883. Das Gebäude ist 16 m lang, 9 m tief. Das Stampfmauerwerk ist von einem 20auer und zwei ungelerten Übersteinen in 6 Zügen aufgeführt worden.

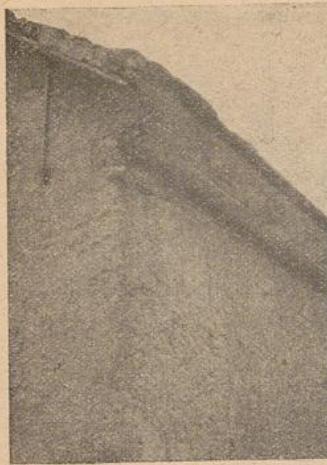
Abb. 3. Einzelheit eines gestampften Lehmhauses. An der Längswand ist der Puh abgefallen; die Höhe der einzelnen Stampfschichten ist erkennbar.

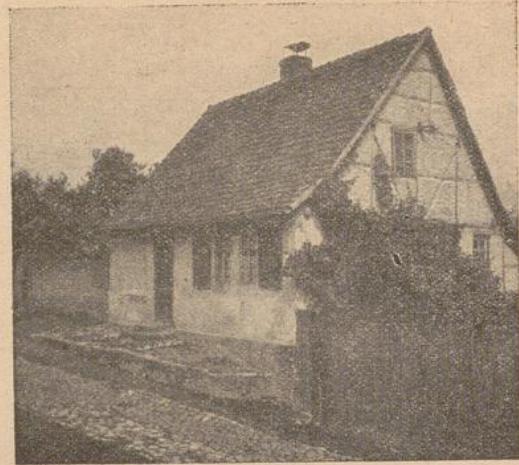
Abb. 4. Ein sauber gepflegter Bau aus luftgetrockneten Lehmsteinen in Oldisleben. Die Dachgiebel bestehen aus Fachwerk, das mit Lehmsteinen ausgemauert ist.

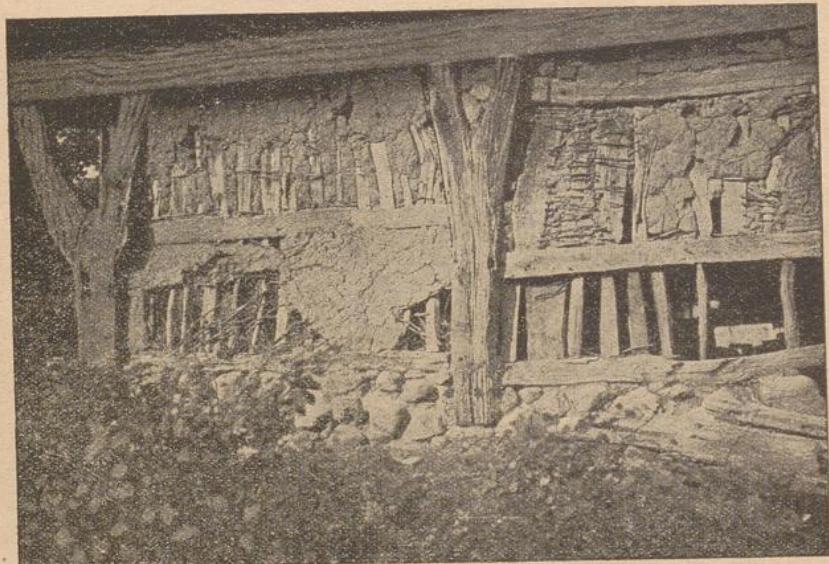
Aufnahme von Lindner.
Abb. 5. Von einer Scheune in Apoldorn im Hümling (Hann.). Die Fachwerkwand ist „getüftelt und geklemt“. Oben ist in jeden Niegel eine Nut gestoßen, unten sind entsprechend einzelne Löcher gebohrt. Eichene, an den Enden zugespitzte „Staken“ sind fest eingetrieben, mit Birkenreisig, Weiden, Stroh oder dergl. wogerecht sorgfältig umflochten und beiderseits mit Lehm verklebt und umpuft.

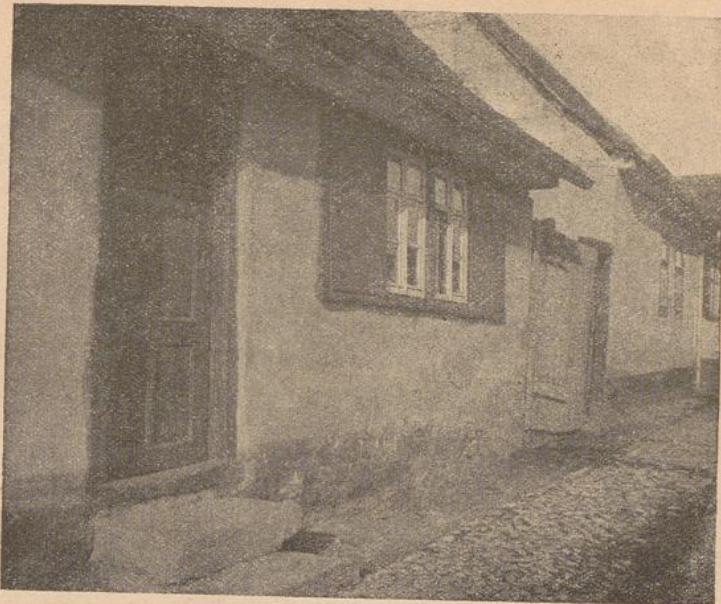
Abb. 6. Lehmhaus aus Oldisleben. Fenster und Türen sind mit Jargen eingefasst, die Läden als Schlebelsöden ausgebildet. Der Dachüberstand ist mit einer Lehm-Wickelstakung zwischen den überstehenden Balken hergestellt.

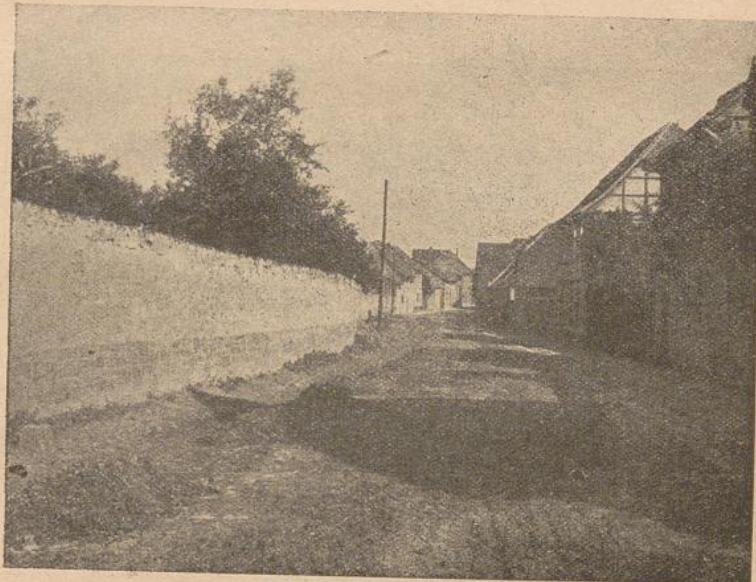
Abb. 7. Gartenmauer aus gestampftem Lehm mit hohem Bruchsteinsockel und einer Abdeckung aus Dachpfannen. Trotzdem der Puß abgefallen ist, hat die Mauer dank der guten Abdeckung dem Wetter standgehalten.

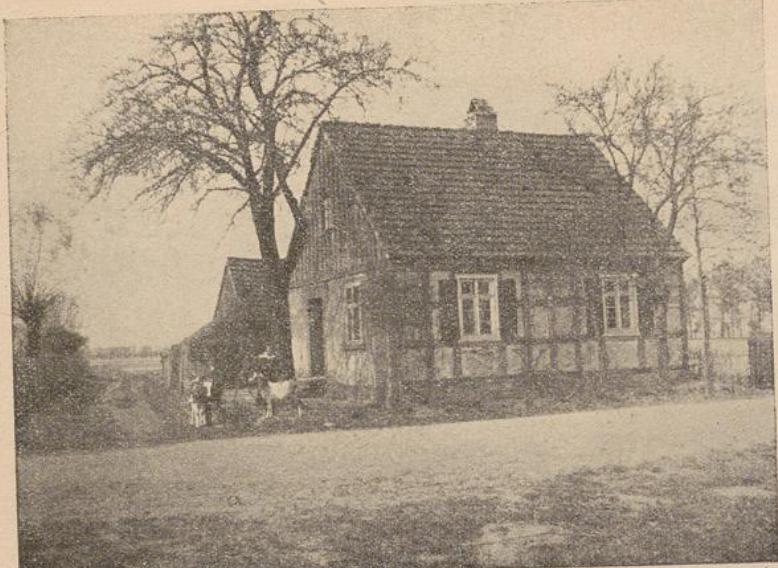
Abb. 8. Königsbrück i. d. Mark. Typisches fridericianisches Kleinsiedlungsgebilde, von denen viele in einer der Lehmbauweisen ausgeführt sind. Noch heute in Anlage, gutem Verhältnis von Wohnhaus und Nebengebäude und in der handwerklichen Durchbildung in jeder Weise mustergültig.

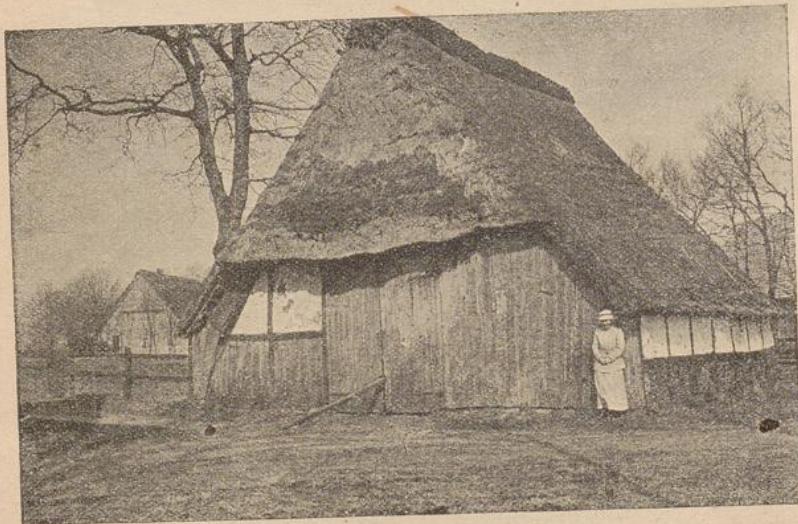
Abb. 9. Schuppen bei Bederkesa (Hann.). Strohdach mit Wulst aus Heidekraut. Das Fachwerk der Längswand rechts unten ist zum besseren Luftdurchzug nur mit durchlocheter Holzstakung ausgekehlt, während diese oben mit Lehm verschmiert, glattgeputzt und gekalkt ist.
