## **Magdeburg und seine Baudenkmäler**

**Peters, Otto**

**Magdeburg, 1902**

6. Kirche St. Jakobi

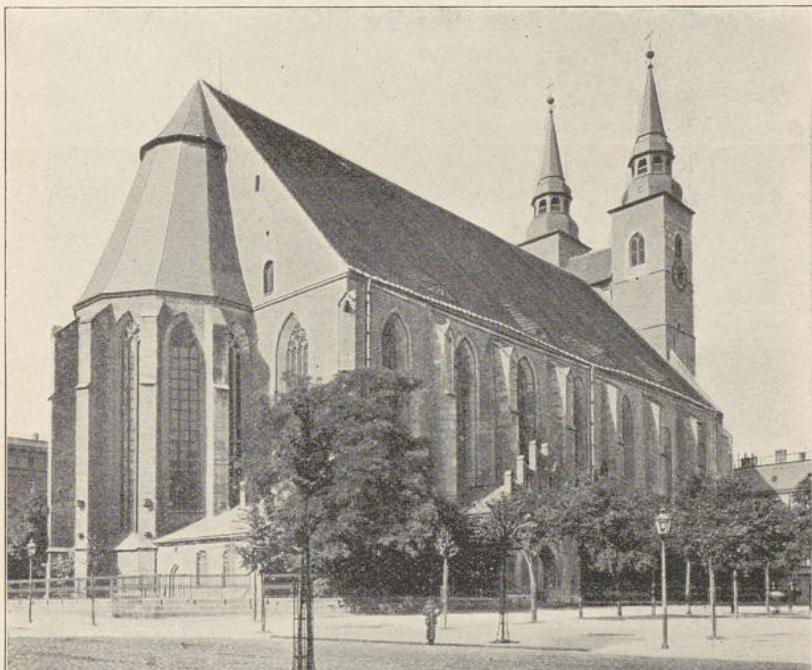
Ansicht der Jakobikirche vom Thronsberg.

Die Choranlage stammt in ihrer jetzigen Erscheinung verbürgt zwar erst aus dem Jahre 1381, mag aber auf dem Grunde eines viel älteren Baues errichtet sein. Die Strebepfeiler sind hier reicher ausgebildet, als sonst bei den Magdeburger Kirchen üblich; nur noch beim Chor der wohl gleichaltrigen Petrikirche kommen so entwickelte gothische Formen vor. Es sind sogar Baldachine an den Strebepfeilern im Osten vorhanden, die auf den jetzt fehlenden Statuenschmuck hinweisen; außerdem sind sie oben mit Blumenornament geziert und mit Wasserspeichern in Thiergeftalt versehen.

Die Jakobikirche hat von allen Kirchen der Stadt wohl am meisten in den beiden Belagerungen zu leiden gehabt. In der Kriegszeit von 1550 wurde dem Seinde von keinem Punkte der Festung mehr Schaden zugefügt, als vom nördlichen Thurme von St. Jakobi. Vom 16. December 1550 bis zum 9. März 1551 soll der außerordentlich treffsichere Büchsenmeister Krißmann allein 400 Menschen und 70 Pferde von hier aus getötet haben, bis er selbst von einem herabfallenden Steine erschlagen wurde. Die Wuth der Belagerer richtete sich daher vorzugsweise gegen diesen gefährlichen Punkt und es gelang denn auch bald, die „60 Ellen hohe Spize“ so zu beschädigen, daß sie in der Nacht zum 20. Februar abgenommen werden mußte. Das Geschütz wurde nichtsdestoweniger nur etwas tiefer aufgestellt ohne Rücksicht auf den Kugelregen, der die tapfere Besatzung des Thurmes nicht zum Weichen bringen konnte. Etwas später wurde beiläufig die oberste Gallerie des südlichen Domthurmes mit einer Kartäune besetzt, wie auch Kanonen auf den beiden Sebastianstürmen aufgestellt waren, die den Belagerern auf der Sudenburger Seite viel Verluste zufügten. Es geschieht dieser Thatsachen nur Erwähnung, weil danach nicht zu verwundern ist, wenn zu dieser Zeit die den Geschossen des Seindes zumeist ausgesetzten Kirchthürme, die wohl durchweg als Beobachtungs posten, gleichzeitig auch als Geschützstände dienten, ganz wesentlichen Schädigungen und Veränderungen in ihrem Neufüren ausgesetzt waren. Man vermauerte die Schallöffnungen und ließ nur Stückpforten übrig. An dem Thurmaufbau von St. Johannis setzte man, wie jetzt noch deutlich zu erkennen, das Mauerwerk bündig nach außen hin vor, so daß, wie schon erwähnt, im Mittelbau die romanische Arkadenarchitektur unter der früheren Thürmerwohnung im Inneren noch jetzt fast unbeschädigt erhalten geblieben ist und der Wiederherstellung in den alten Zustand entgegenharrrt. Späterhin gab man sich nicht mehr die Mühe, die

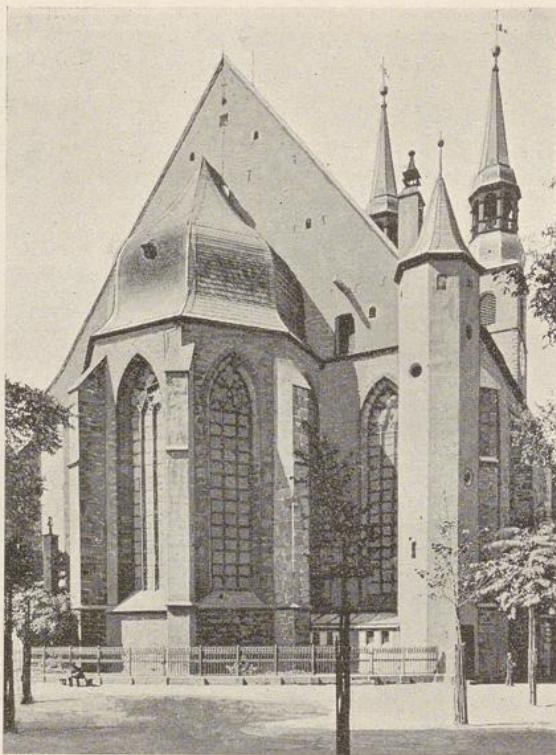
Ansicht der Chorseite der Katharinenkirche.

**Ulrichs- und Katharinenkirche.** Von der Ulrichs- und Katharinenkirche ist eigentlich nichts Besonderes mehr hinzuzufügen. Die Ähnlichkeit dieser Bauwerke mit St. Johannis ist hinsichtlich des Grundrisses und Aufbaues von Chor und Langschiff im jetzigen Zustande unverkennbar. Das geht soweit, daß genau an denselben Stellen, nämlich an der Nordostecke des Langhauses, ein Treppenturm in runder oder polygonaler Gestalt angefügt wurde, der vielleicht

nachträglich aus denselben praktischen Rücksichten, um für Dachreparaturen leichter hinaufsteigen zu können, ausgeführt ist. Bei St. Katharinen zeigt der den Thürsturz bildende Werkstein übrigens die Jahreszahl 1613, während der Siegelthurm von St. Ulrich schon 1452 begonnen wurde. Beide Kirchen sind mit gewaltigen Emporen-Einhäuten ausgestattet worden, die bei St. Katharinen erst gelegentlich des 1878 erfolgten Wiederherstellungsbaues ganz herausgerissen sind, zwar ohne Schaden für die Erscheinung dieses Gotteshauses im Inneren, das immerhin trotz der etwas hau-backenen Tischlerarchitektur früher mit den zum Theil verglasten zimmerartigen Kirchensitzen vor der Orgel einen ganz originellen Eindruck gewährte.
