Der Holzbau

Uhde, Constantin

Kap. XII. Russland

Russland.

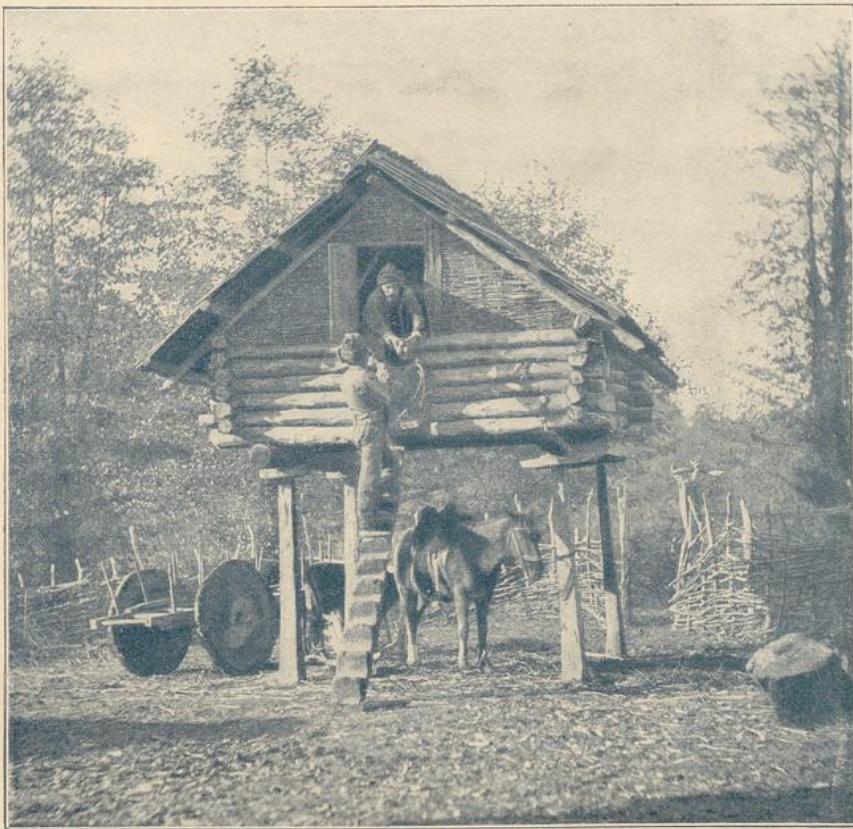
Fig. 370. Kukurutzen-Haus.

In Fig. 370 bringen wir zunächst ein Vorratshaus aus dem Kaukasus.

Auf hohen Ständern ruht das einfachste Gefüge. Die Giebelflächen sind mit dünnem Reiserwerk gefüllt, das Dach mit langen Schindeln gedeckt. Eine Treppe aus einem Baumstamm gearbeitet (wie sie z. B. auch die Köhler des Harzes bei ihren Meilern noch jetzt benutzen) führt in den ganz von der Erde isolierten Raum. Zum sichereren Schutze umgibt den Raum ein Zaun aus Flechtwerk.

Auch die Urform des Wagens unserer Abbildung mit den Scheibenrädern stimmt vortrefflich zu der ganzen primitiven Anlage.

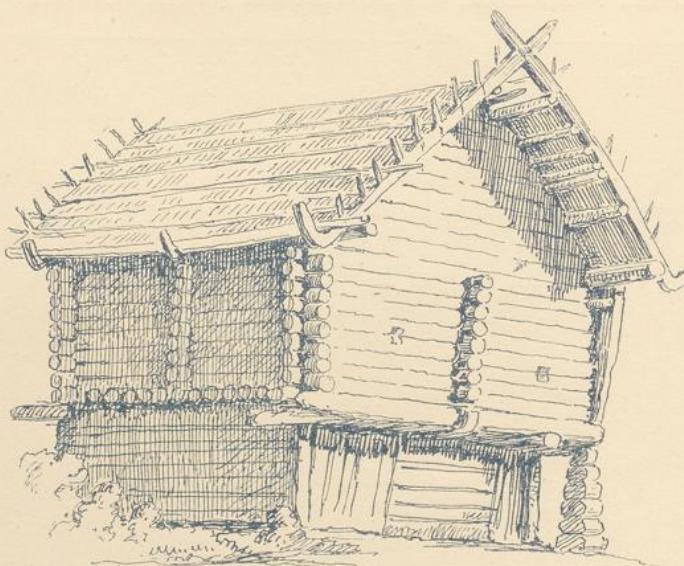
Fig. 371. Russisches Bauernhaus. Globus 1872.

Einen schon komplizierteren, aus mehreren Räumen zusammengesetzten Bau, aber ohne jeden künstlerischen Schmuck, lässt Fig. 371 erkennen.

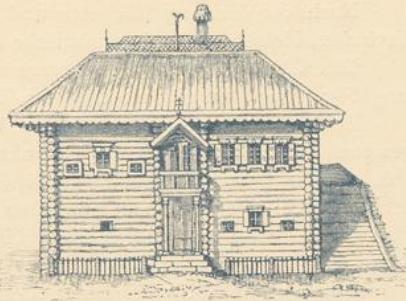
Fig. 373.

Fig. 373 stellt ein etwas reicheres und in den Verhältnissen schon gut abgestimmtes Bauernhaus dar. Auch hier geht die nur aus einer Folge von runden Blöcken gebildete Treppe an der Aussenseite in die Höhe.

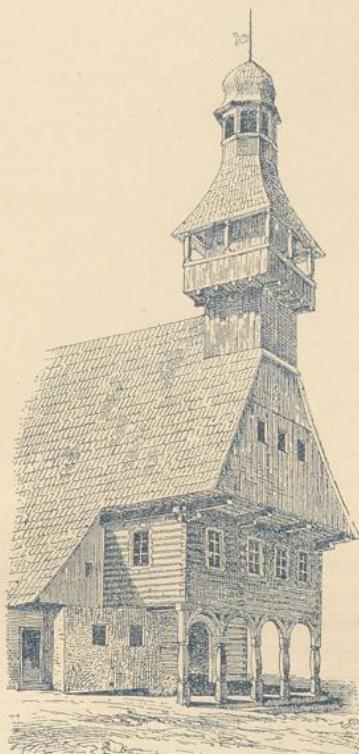
Fig. 374. Rathaus in Eisenbrod.

Das Charakteristische der ostgermanischen Blockhäuser in Schlesien und Böhmen mag Fig. 374 in einigen wesentlichen Zügen erläutern.

Bei diesen Bauten ist schon eine Verbindung von Ständerwerk und Blockbau eingetreten, welche das eigentlich Charakteristische des Blockbaues nach aussen hin unterdrückt. Die Vorstöße der Balkenköpfe sind nämlich meist abgeschnitten, die sauber, eckig gearbeiteten Balken des besseren Haltes wegen schwabenschwanzförmig verzinkt. Der offene Arkadengang des Erdgeschosses ist eine besondere Eigentümlichkeit dieser Bauten.

Die auch an der Frontseite weit vorgeschoßene Giebelwand ist nur dünn verschalt. Nennenswerter Schmuck ist nirgends vorhanden. Die wenigen Profile, z. B. der Brüstungssäulen und Arkadenträger, sind den Steinformen entlehnt, wie die gebogenen Kopfbänder der Arkaden. Auch gehört hierher die schon in Fig. 180 dargestellte Kirche.

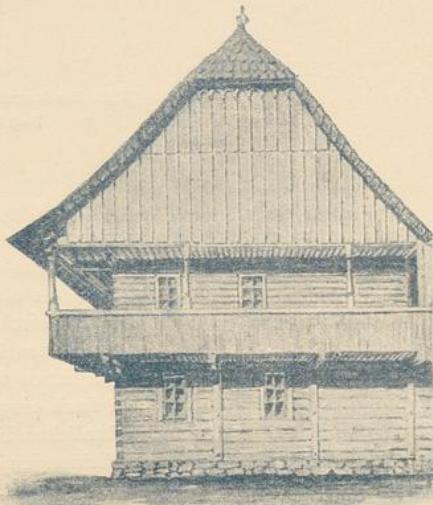
Fig. 375. Rückseite des Eisenbroder Rathauses.

Fig. 375 gibt die Rückseite desselben Rathauses mit einer geräumigen Gallerie gleich der des Turmes.

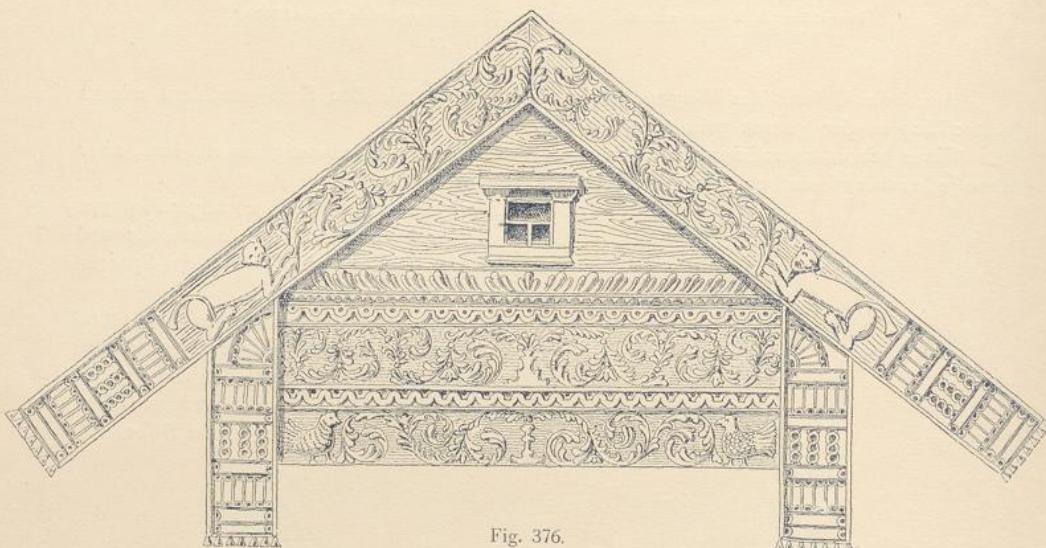
Fig. 376.

Giebel eines Bauernhauses im Dorfe Fataroff
Nach Golyscheff.

Golyscheff gibt in seinen „altrussischen Holzbauten“ einige sich im wesentlichen gleichende Giebelverzierungen, von denen Fig. 376 eine veranschaulicht.

Die Brettverkleidungen der Sparren sowie die vor die Pfettenköpfe vertikal gehängten Bretter endigen in einen flach eingeschnitzten Fransen- und Troddelschmuck als direkte Kopie der geflochtenen ähnlichen Formen. Die weitere Fortsetzung der Sparren sowie die Bretter der Giebelverkleidungen sind mit Tierfiguren und Akantusranken in möglichst ungeschickter Zeichnung verziert. Die Arbeiter haben eben nach Vorbildern gearbeitet, die sie selbst nicht verstanden haben.

Die in Fig. 382 gegebenen Details von einem Bauernhause in Progar bei Semlin lassen den slavischen Charakter der ganzen Holzbehandlung sehr wohl erkennen. Flach geschnitten machen dieselben den Eindruck von Geweben (wie auch Fig. 376) und können keinen Vergleich mit den Beispielen kräftiger, niedersächsischer Holztechnik aushalten.

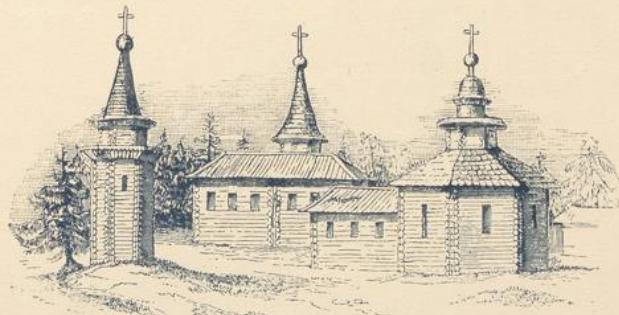
Fig. 377.
Alte Holzkirche an der Suchona. Nach Blasius: Reise im Europäischen Russland.

Auch die Holzkirchen geben nur einen geringen Begriff von dem russischen Kunstvermögen. Die Gruppierung der Bauten mit den gedeckten, langen, am Gebäude herlaufenden Gallerien ist eine Folge des kirchlich und klimatischen Bedürfnisses.

Die Türme bestehen aus einer Uebereinanderfolge nach oben kleiner werdender Dächer, die schliesslich mit einer in Metall gedeckten Zwiebelkuppel endigen. Die Fig. 377 bis 380 geben solche Beispiele.

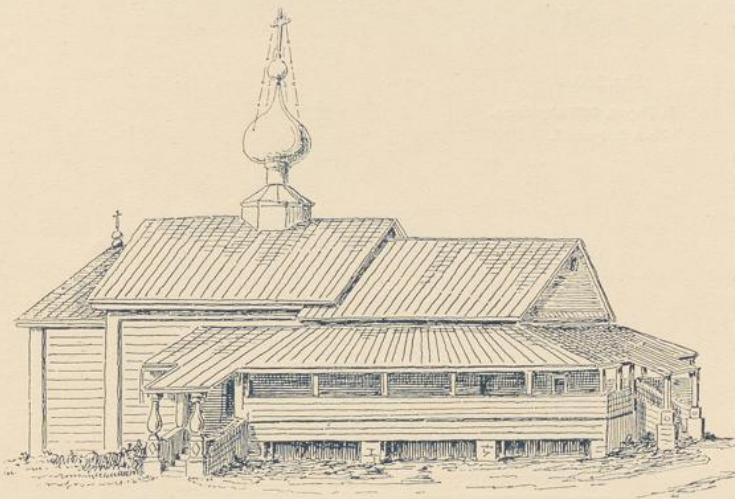
Fig. 378.
St. Elias-Kirche beim Dorfe Karatschoff Murom, erbaut 1629. Nach Golyscheff.

Die in Blockverband ausgeführten Wände sind meist noch mit einer Brettverschalung überkleidet und haben dadurch ihre charakteristische Eigenart vollständig verloren.

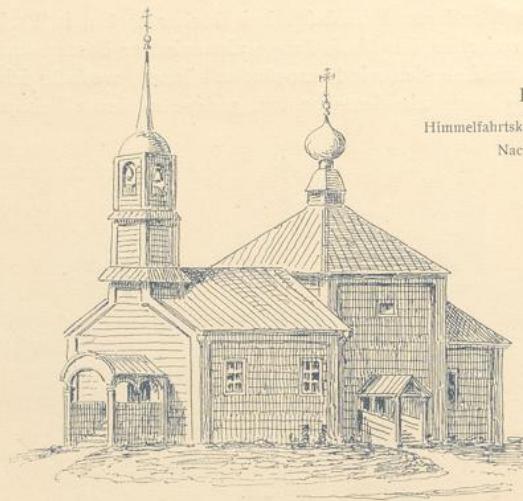
Fig. 379.

Himmelfahrtskirche im Dorfe Wojalin.

Auch die Dachflächen sind nicht in Schindeln ausgeführt, sondern mit groben Brettern wie unsere provisorischen Jahrmarktbuden notdürftig überdeckt.

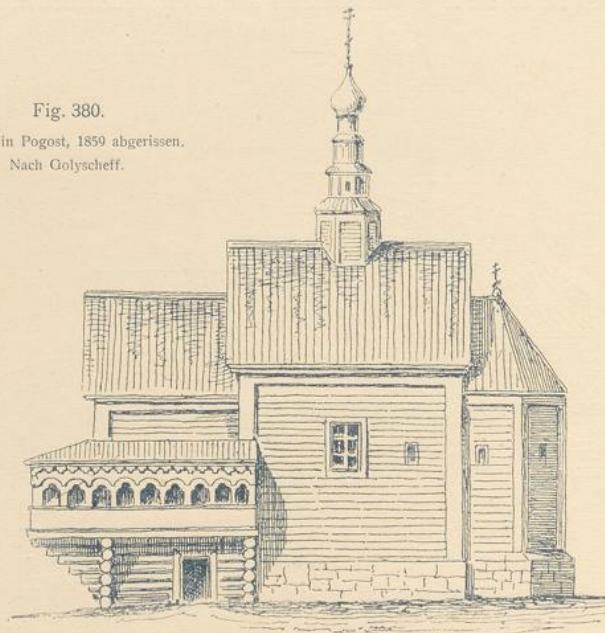
Fig. 380.

Kirche in Pogost, 1859 abgerissen.

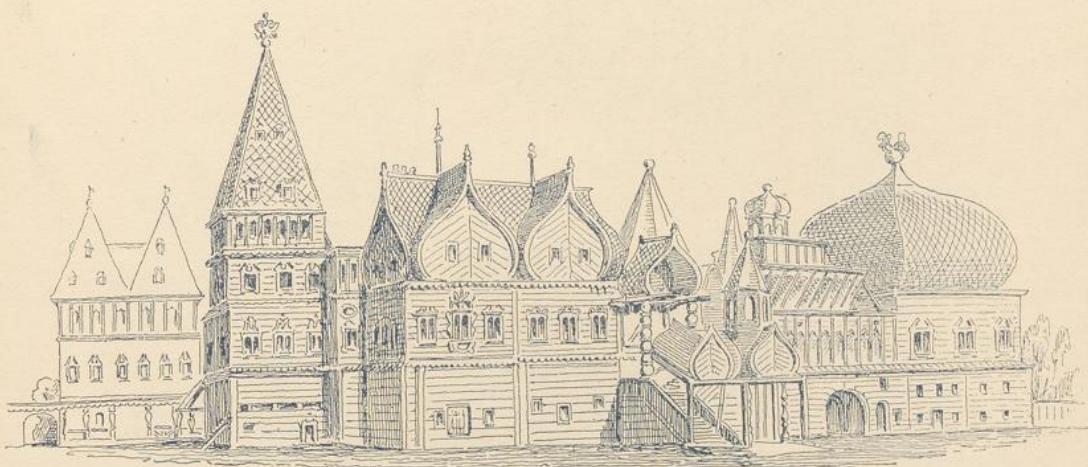
Fig. 381.

Ein höchst interessanter Bau muss das in Abbildung Fig. 381 gegebene Sommerpalais des Czaren in Kolomenskoe bei Moskau gewesen sein, das im 16. und 17. Jahrhundert erbaut, 1760 wegen Baufälligkeit abgerissen wurde.

Am originellsten ist die Gruppierung der einzelnen Bauteile zu einander mit den sie krönenden Kegeldächern und Zwiebelkuppeln. Das Detail der Fenster- und Thürumrahmungen scheint sich ganz an die Steinkonstruktionen der Barock- und Rokokoformen angelehnt zu haben.

Sommer-Palais der russischen Czaren im Dorfe Kolomenskoe bei Moskau.

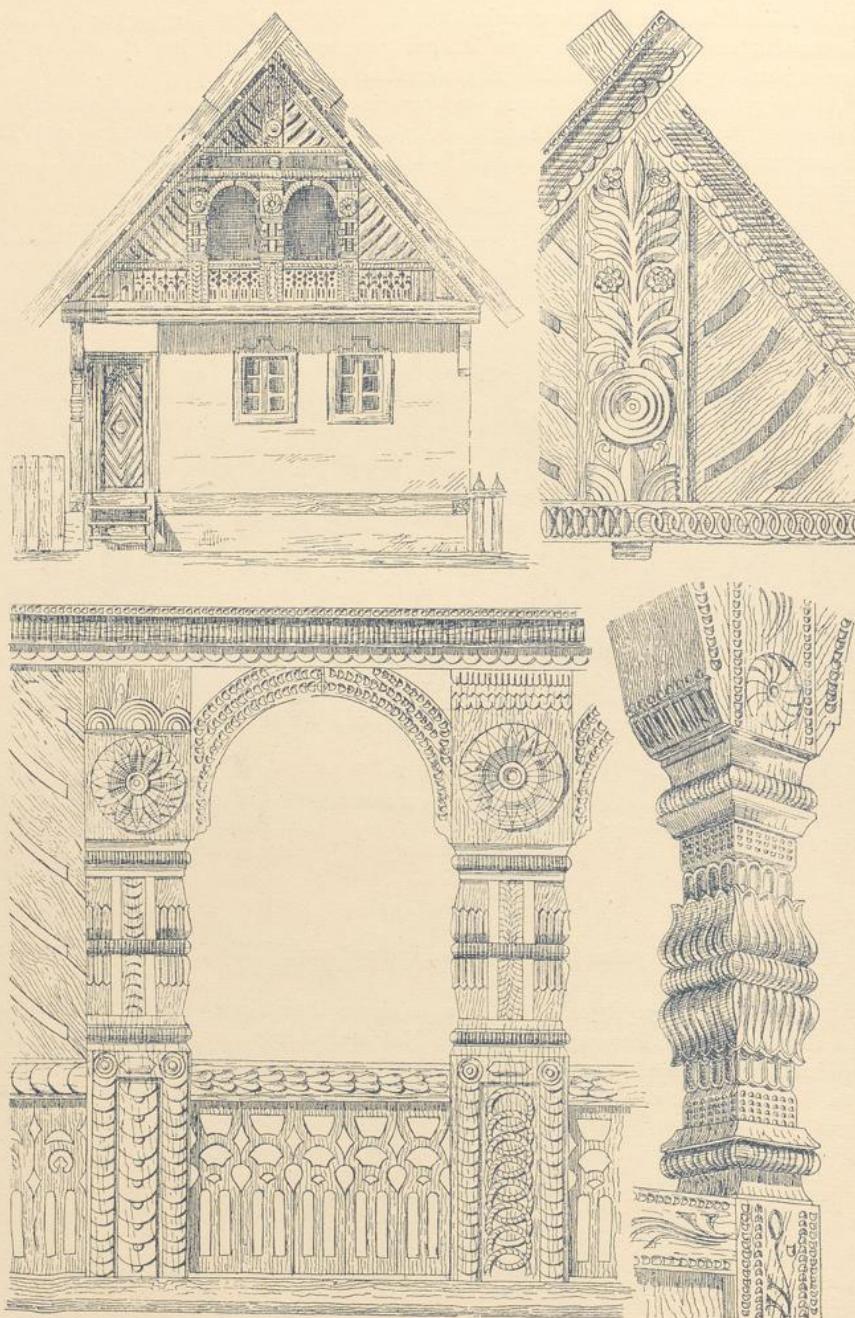
Fig. 382.

Croatische Holzbauten. Bauernhaus aus Progar bei Semlin, Syrmien.
Wiener Bauhütte, Bd. XVII.
