# **Putz, Stuck, Rabitz**

**Winkler, Adolf**

**Stuttgart, 1955**

## Mangelhafte Baukonstruktionen und Ausführungen

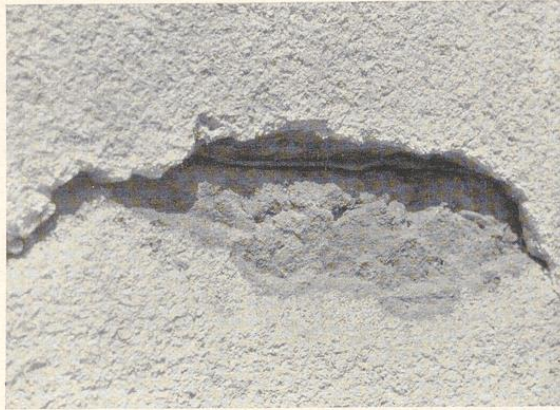
Bild 300. Gequollener Parkettboden hat das Mauerwerk nach außen geschoben und damit auch den Außenputz abgedrückt
