Putz, Stuck, Rabitz

Winkler, Adolf

Stuttgart, 1955

Kunstmarmorsäulen

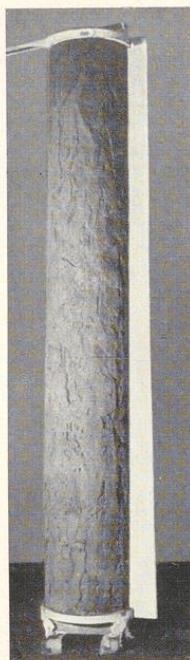
Bild 343. Mit Zementhaarmörtel grundierende Säule

Bild 343. Die Rabitzkonstruktion der Säule ist mit Zementhaarmörtel vorg rundiert. Zum Abziehen wird die Säulenlatte oben und unten für den Gipsring angeschnitten.

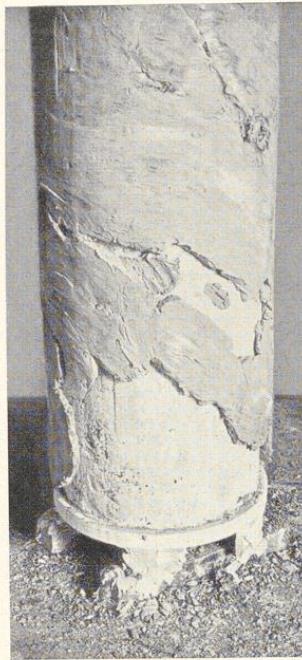
Bild 344. Spiralförmiges Antragen des Marmormörtels

Bild 344. Mit dem Auftragen des Marmorstucks auf den Zementgrund ist bereits begonnen; er wird spiralförmig angetragen, um eine natürliche Aderung zu erhalten.

Bild 346 zeigt die Erneuerung zerstörter Stuckmarmorsäulen in einem Museum. Die eigentliche Tragkonstruktion besteht aus Stahlstützen. Die Ausführung erfolgt wie in Bild 344 dargestellt. Der Säulenschaft wird an Ort und Stelle angetragen, Säulenfuß und Kapitell werden für sich in 2 Teilen gegossen und dann versetzt.

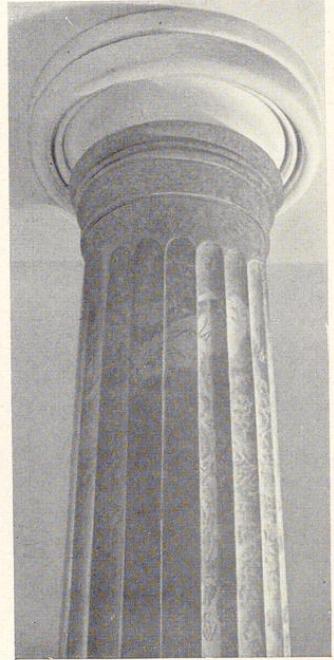
Bild 345. Oberer Teil der fertigen Marmorsäule

Bild 345 zeigt den oberen Teil der fertigen Säule. Die Kanneluren im Schaft wurden aus der Marmormasse herausgeschnitten. Das Kapitell wurde in 2 Teilen (weiß und farbig) gegossen und dann versetzt. Der praktische Vorgang des Antragens, Spachtelns, Schleifens und Polierens des Marmorstucks ist im übrigen genau derselbe wie bei der Wandausführung (siehe Bild 340-342).

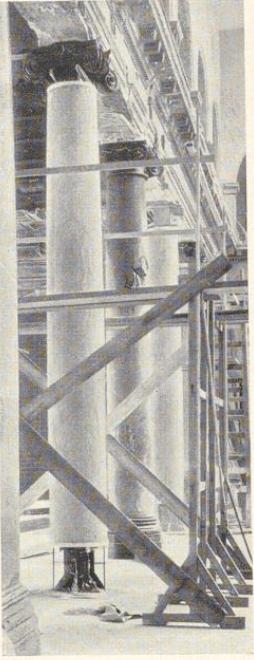
Bild 346. Für den Marmorstuckauftrag vorbereitete Säulen
