Die Kunst des Mittelalters in Böhmen

<<Der>> romanische Styl, beiläufig 1070 - 1230

St. Georgskirche in Prag

St. Georgs-Kirche auf dem Hradschin.

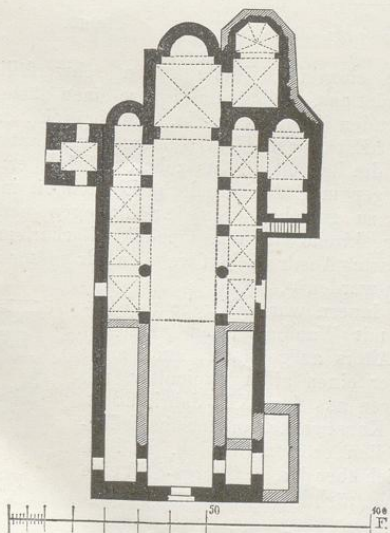
Fig. 8.

und Nebenschiffe sind mit ursprünglichen Gewölben versehen, das Mittelschiff jedoch hatte eine Holzdecke und wurde erst in einer uns nahe liegenden Zeit auf eine dem alten Bau nicht widerstrebende Weise eingewölbt (Fig. 8).

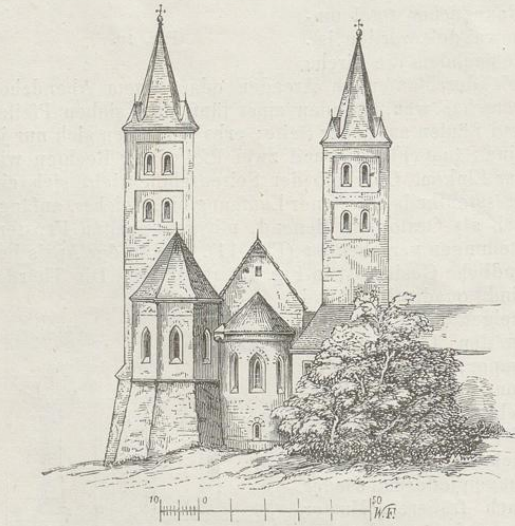
Fig. 13.

der nördliche, den Kreuzgang überspannende Thurm viel kleiner, schmaler und niedriger gehalten wurde, als der südliche, welcher sich über der schon beschriebenen Neben-Capelle erhebt (Fig. 13).
