Die Stadt Münster

<<Die>> Bürgerhäuser und Adelshöfe bis zum Jahre 1700

Geisberg, Max

Münster, 1934

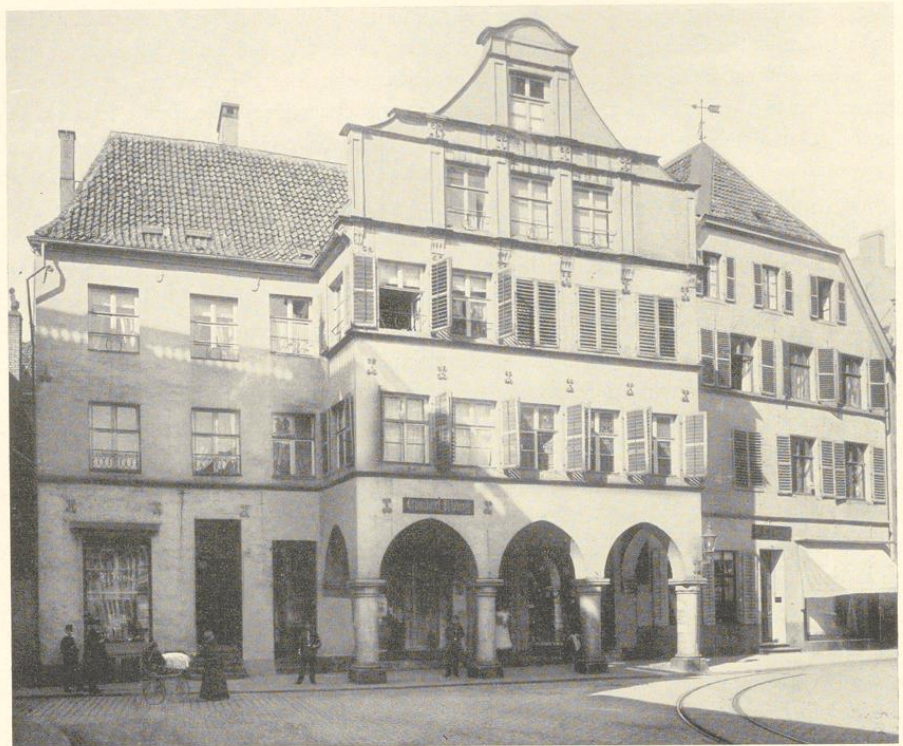
Abb. 645. Die Häuser Rothenburg 44 und 45. Das letztere, rechts vom Bogenhause ist das hier besprochene

ERLÄUTERUNG. Backsteinhaus von bedeutender Breite mit gotischer Sandsteinfront, von der sich drei Geschosse mit je fünf Fensterachsen erhalten haben; das Hauptgesims und die ausladenden Kragsteine des Giebels sind nicht erhalten. Das Erdgeschoß ist neuerdings verändert, den alten Zustand gibt die Abb. 645 des Hauses Rothenburg 44 wieder. Aus allen Fenstern sind die Kreuze entfernt, aber die Lage der Brücken ist in beiden Geschossen noch festzustellen; ihre Achsen sind durch die schweren Keilsteine über den Fenstern gesichert. Das Alter des Hauses zeigt sich heute fast nur noch in dem gotischen Wasserschlag unter den

Fenstern des dritten Geschosses und den schlichten Eisenankern. Der Krüppelwalmgiebel des 18. Jahrhunderts hat von dem ursprünglichen, den man sich wie jenen des Hauses Prinzipalmarkt 11 denken mag, nichts übriggelassen. An Größe und Bedeutung wird die Front der des genannten Hauses kaum nachgestanden haben. Die Rückseite ist nicht mehr die ursprüngliche.
