## **Die Stadt Münster**

<<Die>> profanen Bauwerke seit dem Jahre 1701

Hollenbeckerstrasse 9

### DAS HAUS DES J. C. SCHLAUN

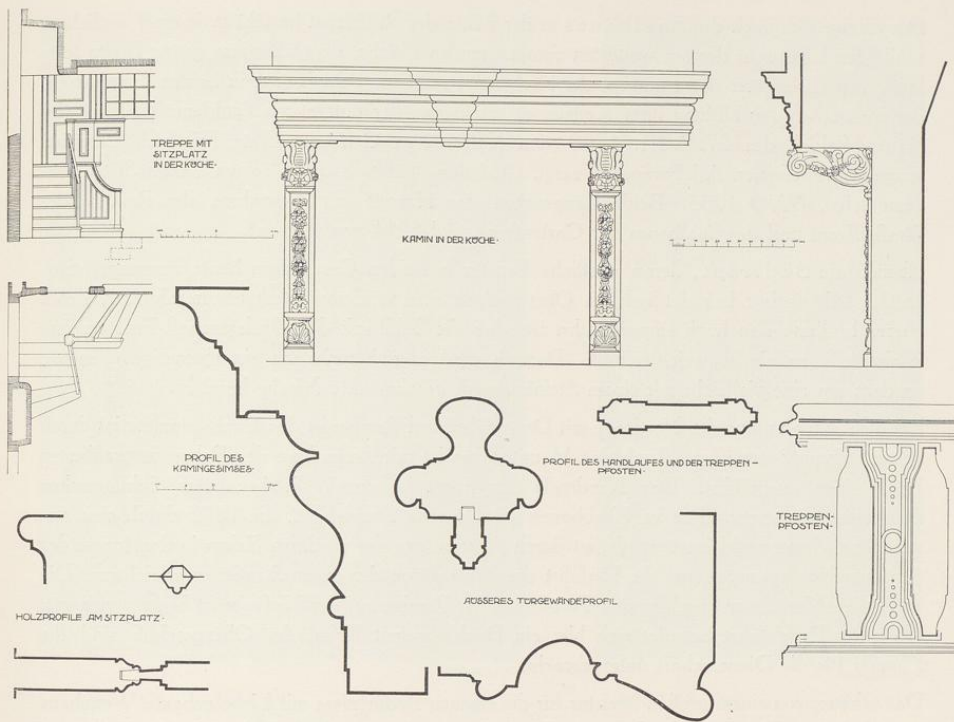
Abb. 1117. Einzelheiten des Hauses Hollenbeckerstraße 9. Oben in der Mitte Aufriß des Kamines in der Küche von Nordosten, rechts davon Schnitt (beide Maßstab 1:50). Unten rechts Aufriß eines Treppenfostens, Maßstab 1:25. Oben links Querschnitt durch die Küche von Osten nach Westen mit dem Aufriß der Treppe in ihrer Südostecke, darunter der Grundriß, Maßstab 1:100. Das Profil des Kamingesimses im Maßstab 1:10, die übrigen Profile im Maßstab 1:5

Das Haus ist ganz unterkellert; ein quadratischer Raum in der Südwestecke ist neuerdings zugeschüttet, sein Fenster am Südeinde der Gartenfront zugemauert. In der Nordostecke liegt die große Küche 1,30 m tiefer als der Flur des Erdgeschosses, von dem eine Holztreppe von sieben Stufen herunterführt (Abb. 1117), und zwar von einem Podest vor der Tür eines Zimmers aus, von dem man durch ein verschlossenes Fenster das Innere der Küche beobachten kann. Unmittelbar an dem Podest ist eine kleine Sitzbank und ein Abstelltisch angebracht, eine Bequemlichkeit für die Dienerschaft beim Herauftragen der Speisen. An der abgeschragten von West- und Südwand gebildeten Ecke liegt der mächtige Kamin mit dem weitausladenden Busen, dessen Profil bis zu der schräg anstoßenden Westwand durchgeführt ist (Abb. 1117). Über der Küche befindet sich ein Zwischengeschoss, das von einer schmalen, zweiarmigen Treppe in der Nordwestecke des Hauses zugänglich ist. Ihr Podest liegt in gleicher Höhe mit dem südlich anstoßenden kleinen Raume, dessen Flur drei Stufen höher liegt als der des Erdgeschosses; eine ungemein geschickt errechnete Ausnutzung der Höhenunterschiede. Der genannte Raum und dies Treppenhaus teilen sich hier wie im Obergeschoß in die Hälfte des letzten, nördlichsten Fensters der Rückfront, das im Erdgeschoß zur Beleuchtung des Raumes unter dem Treppenpodest bis zum Erdboden durchgeführt ist. Die Küche erhält ihr Licht durch die unteren fünf Siebteile der Erdgeschoßfenster, während die oberen drei das Zwischengeschoss belichten. Die Decke der Küche ist auf der Ostseite in einem Abstände von 75 cm von der Außenwand nach oben gewinkelt und bis vor das Fensterkreuz geführt (Abb. 1117).
