Die Stadt Münster

<<Die>> profanen Bauwerke seit dem Jahre 1701

Geisberg, Max

Bogenstrasse 7/8

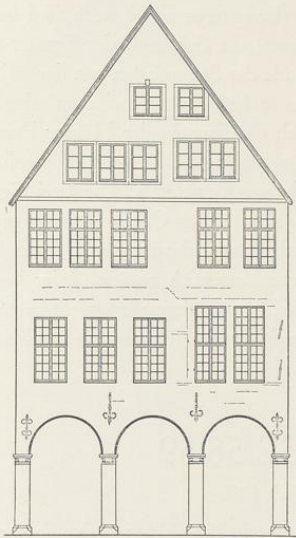
Abb. 1152. Das Haus Bogenstraße 7/8
Maßstab 1 : 200

ERLÄUTERUNG. Das Erdgeschoß mit den verhältnismäßig dünnen Säulen, welche die drei Rundbogen tragen, dürfte ebenso wie die Eisenanker eher dem Anfang des 17. als dem Ende des 16. Jahrhunderts angehören. Der Zahnschnitt begleitet den Bogen von Kapitell zu Kapitell, während die älteren Bauten die Bogenansätze meist von jeder Schmuckprofilierung frei lassen;

vgl. die Abbildungen Bd. III S. 289, 305, 308, 311, Abb. 871, S. 332 und 335. Bei dem letztgenannten Bilde begegnen noch einmal die gleichen, niedrigen Kapitelle. Von dem ursprünglichen Aussehen des Obergeschosses der Front geben die beiden Fenster rechts eine annähernde Vorstellung. Der Sandsteinpfeiler zwischen ihnen wiederholt sich zur Mitte hin. Die vier Angelhaken für die Blendläden der unteren Fensterreihe sind bei ihm noch erhalten. Auch die Fensterbrücke ist noch zu erkennen; die Sohlbank der Fenster scheint nachträglich gesenkt zu sein. Wiederholt man die Abstände der Steinpfeiler von der Mittelachse des Hauses nach links hin, so ergibt sich eine Reihe von sechs Fenstern zwischen schmalen Steinpfeilern, ein Bild, wie es in kleineren Verhältnissen auch die Fronten der Häuser Prinzipalmarkt 34 von etwa 1605 und 48 von 1627 zeigen. Dabei stehen die Pfeiler, abgesehen von dem mittelsten, zu den Achsen des Erdgeschosses in keiner Beziehung. Die drei Fenster der östlichen Haushälfte müssen demnach ebenso wie die Fenster des Obergeschosses und der gesamte Fachwerkgiebel als nachträgliche Änderungen und Zutaten des zweiten Bauabschnittes gelten. Über dem Obergeschoß tritt die massive Steinwand merklich zurück. Hier liegt die Grenze des Hauses des 17. Jahrhunderts, von dessen zweitem Obergeschoß nichts erhalten ist. In den Fenstern des Giebels spricht sich trotz gleichzeitiger Ausführung die Verbindung zweier getrennter Häuser unter einem Dache deutlich aus.
