# **Motive der mittelalterlichen Baukunst in Deutschland in photographischen Originalaufnahmen**

**Hartung, Hugo**

## CISTERZIENSERABTEI RIDDAGSHAUSEN.

Taf. 70, 71, 72, 73.

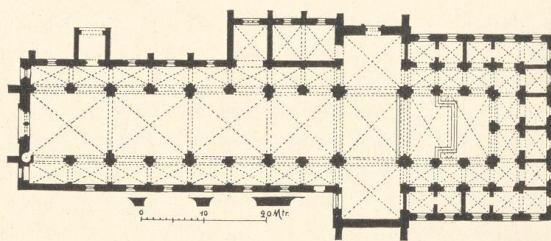
Die kreuzförmige Pfeilerbasilika hat um den geradegeschlossenen Chor einen niedrigen Umgang, den noch niedrigere viereckige Kapellen umgeben. Der Bau, aus der zweiten Hälfte des 13. Jahrhunderts stammend, ist als gotisch

in Anspruch zu nehmen, wenn auch sein Aeusseres — wenigstens in der Chorpartie — wegen der fehlenden Strebe-  
pfeiler noch den Eindruck eines romanischen Werkes macht. Taf. 70 giebt ein Bild von der ruhigen Wirkung

der Chor- und Querhausarchitektur, die uns noch mehr ansprechen würde, wenn die Mauerflächen wieder den ehemaligen Verputz zeigten. Die beiden vortrefflichen Portale auf Taf. 71 zieren die Seitenwände, das auf Taf. 73 dargestellte Doppelportal die Westseite; leider wird deren Gesamterscheinung durch die modernen Thürflügel nebst Beschlägen und die rohen Bruchsteinflächen ohne
