## **Historische Städtebilder**

Tangermünde, Stendal, Brandenburg

**Gurlitt, Cornelius**

**Berlin, 1902**

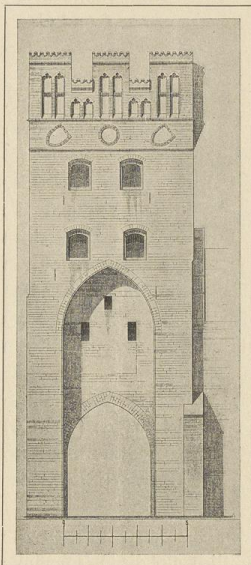
Abb. 17. Tangermünde. Rospforte. Aferseite. (A.)

ist eine der stärksten Anlagen, ein etwa quadratischer Thurm (Abb. 16 u. 17), über dessen Außenthor sich ein hoher Spitzbogen spannt. Er krägt über das Thor aus und war bestimmt, das fallgatter zu decken. Der alte Zinnenkranz (Abb. 18) hat sich vollständig erhalten, doch sind die Zinnenluken durch fenster ersetzt und ist über das ganze ein Walmdach gestülpt. An den Chorthurm legt sich stadtseitig noch ein Thorhaus von einfachen, doch überaus malerischen Formen. Glücklicherweise hat noch kein Restaurator die Hand an den Bau gelegt.

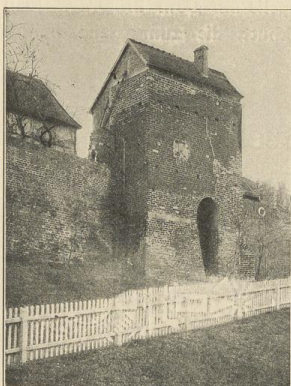
Abb. 19. Tangermünde. Der Steigberg.

Ein Ausfallthor stellt der Steigberg (Abb. 19) dar, der weiter stromauf liegende Chorthurm. Noch weiter hin stehen zwei Thürme, die Putinnen genannt (Tafel 10). Der linke, Sulenthurm, der in seiner schlicht vornehmen Architektur noch ins 14. Jahrhundert zurückreichen könnte, deckt ein
