## **Historische Städtebilder**

Tangermünde, Stendal, Brandenburg

**Gurlitt, Cornelius**

## Stendal.

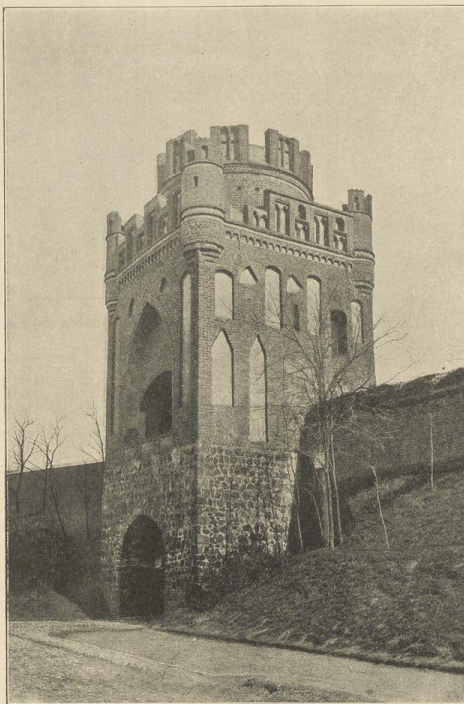
Abb. 25. Stendal. Tangermünder Thor. Stadtseite.

Das Thor ist leider in neuerer Zeit freigelegt worden. Unsere Tafel 11 giebt die Außenansicht, wie sie heute ist; Abbildung 25 dagegen die Innenansicht des stattlichen Werkes nach einer

Photographie aus den 60er Jahren. Man erkennt, daß damals schon die Ummauerung der Stadt an Höhe eingebüßt hatte. Sie erreichte nicht mehr die für den Wallgang bestimmte Thüre, die hier etwa 11,5 Meter über der Straßengleiche liegt. Ein zweiter Zugang zum Thurm, an der Nordseite, liegt nur 6,7 Meter hoch. Es entspricht dies der Bauart des Thurmes, der in seinem untern Teil aus Haustein und Granitfindlingen (?) errichtet ist und zwar derart, daß nach außen diese Mauern wesentlich höher geführt wurden,

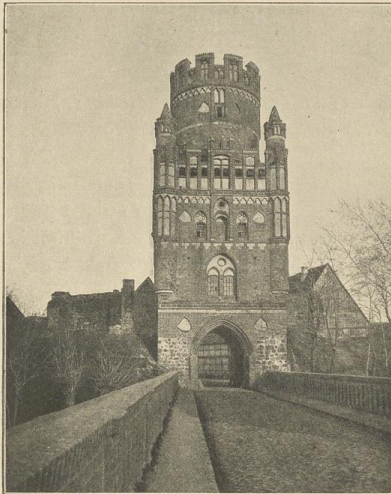
Abb. 27. Stendal. Uenglinger Thor. Hufsenansicht.  
Zustand um 1890.

Das Thor hatte noch vor einigen Jahrzehnten seine Brücke, Ansätze der anstehenden Mauern (Abb. 27 u. 28). Jetzt ist ein gutes Teil von der alten Umgebung verschwunden und anstelle der malerischen Reize sind „stilvolle“ Bauten getreten.

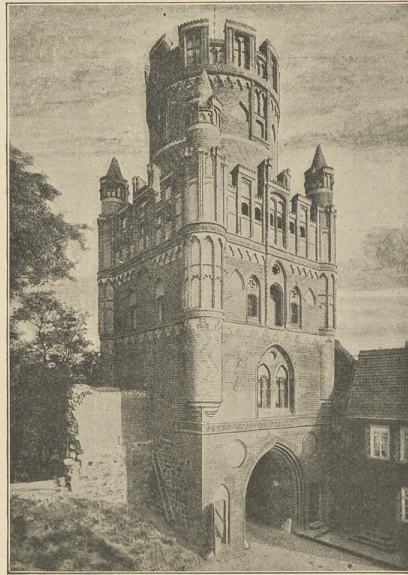
Abb. 28. Stendal. Uenglinger Thor. (Bl. f. H. u. K.)

Unsere Tafel 12 stellt die Hussenfront dar: das erkennt man an den vier Warnungstafeln, die dem Bau aufgekleistert sind: denn ein ordentlicher norddeutscher Stadtrat kommt ohne ein solches Willkommen an die Besucher seines Herrschaftsgebietes nicht aus. Die Alten hatten dafür die Schildblenden, auf die einst die Landes- und Stadtwappen als Hohheitszeichen, aufgemalt waren: Das sah jedenfalls lustiger aus. Abb. 28 giebt die Stadtansicht.
