## Die Kirche der Abtei Corvey

**Effmann, Wilhelm**

**Paderborn, 1929**

#### DIE BAULICHEN ÄNDERUNGEN

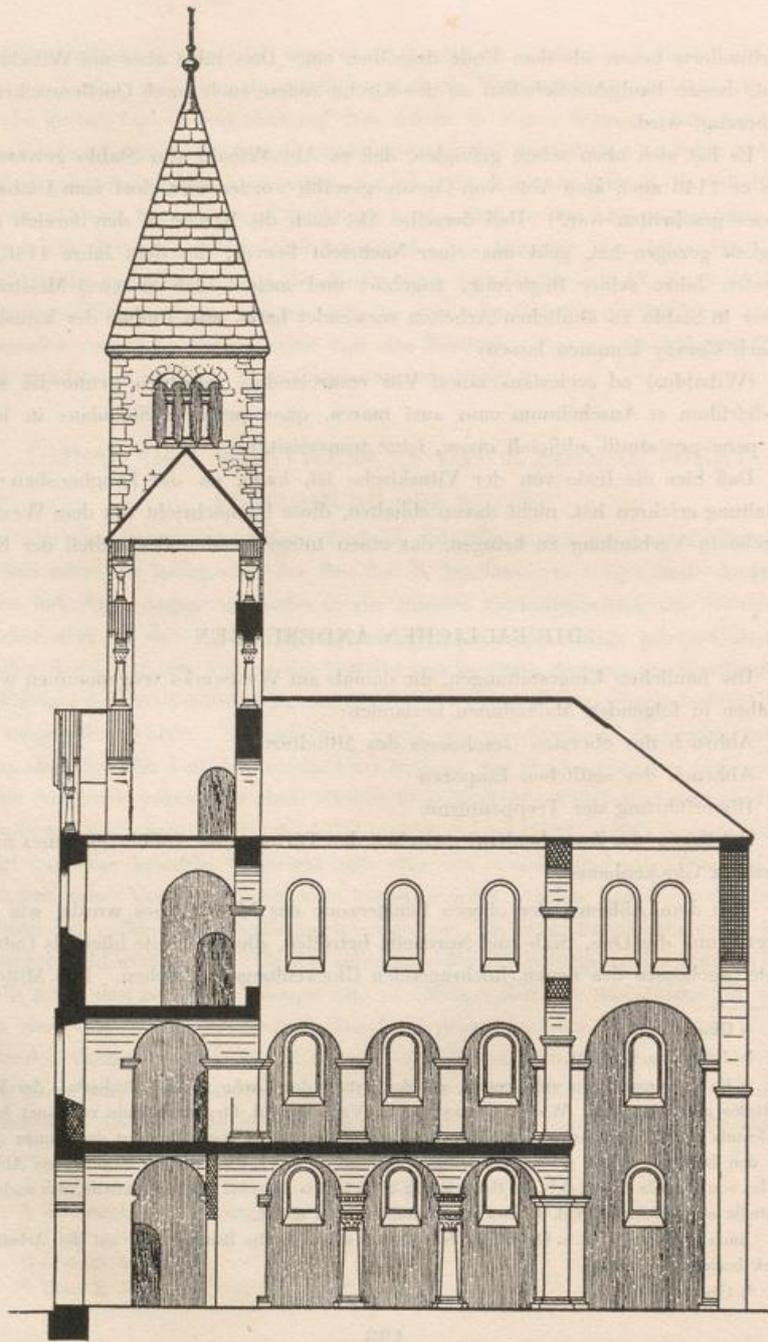
Abb. 44. Längenschnitt durch das Westwerk nach der Umgestaltung um 1150

<sup>\*)</sup> Das heutige Satteldach des Zwischenbaus ist, wie übrigens auch E. annimmt (vgl. Abb. 56 mit Abb. 44), sicher nicht das ursprüngliche, da sein First ungünstig in die Arkaden der oberen Turmglockenstuben einschneidet (Taf. 43). Vielleicht darf man auch annehmen, daß die beiden Glockenhäuser des Zwischenbaus, wenn auch ihre Entstehungszeit nicht weit auseinanderliegt, doch nicht in einem Zuge und planeinheitlich entstanden sind. Hierfür spricht m. E. der Umstand, daß die Öffnungen des oberen Glockenhauses im Unterschiede von jenen des unteren und der Turmarkaden weder Sockel- noch Kämpfergesimse haben. Auch setzt sich ja das obere Glockenhaus sehr deutlich durch Rücksprung im Mauerwerk ab, und es läßt ferner die beiden Seitentürme nicht zu der freien Entfaltung kommen, die ihnen anscheinend doch ursprünglich zgedacht war, und die bei der ganz in der Nähe befindlichen Turmfassade der Kilianikirche zu Höxter, die angeblich 1075 geweiht wurde, noch heute in die Erscheinung tritt.

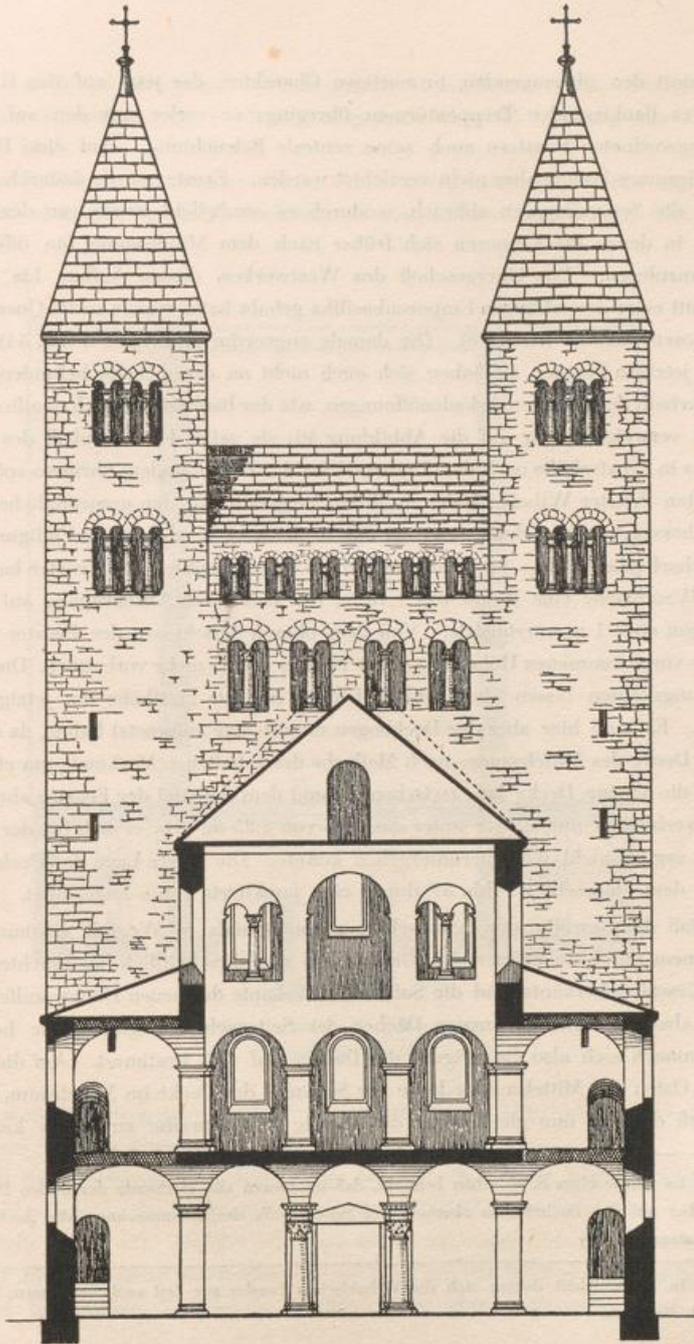
Abb. 45. Querschnitt durch das Quadrum des Westwerkes nach der Umgestaltung um 1150 nach Westen gesehen

<sup>1)</sup> Oben S. 87 (vgl. Abb. 45).

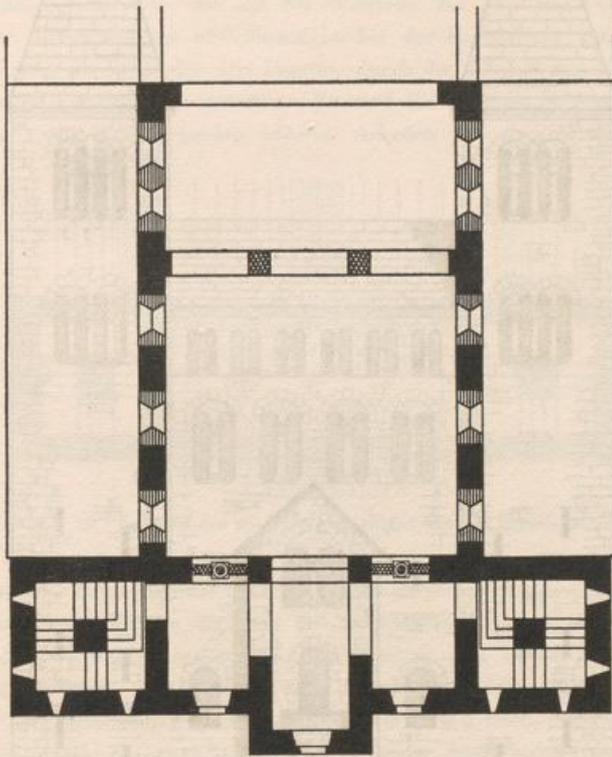
Abb. 46. Grundriß-Rekonstruktion des Emporengeschosses nach der Umgestaltung um 1150

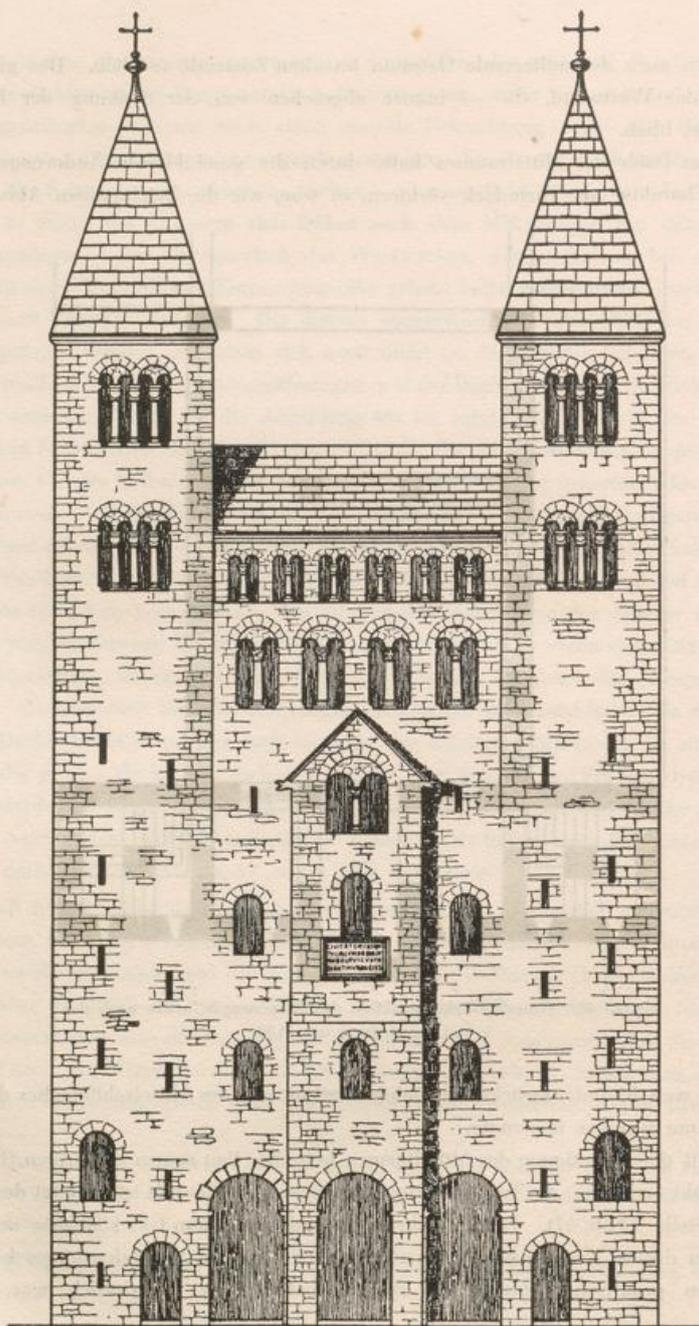
Abb. 47. Westansicht nach der Umgestaltung um 1150

Mit der Beseitigung des Mittelturmes hatte der Bau seinen bisherigen Gipfel- und Zentralpunkt verloren; die Treppentürme mit ihrem Zwischenbau traten jetzt dominierend an seine Stelle (Abb. 47). Der Zwischenbau wurde zu einem Glockenhouse umgestaltet.

Das obere Geschoß des Glockenhauses tritt gegenüber dem unteren Geschoß in den Außenflächen, und zwar im Osten wie im Westen, etwas zurück (Abb. 47). Die Mauern sind beiderseits von je sechs Arkaden durchbrochen, die, 0,81 m breit und 1,42 m hoch, bei einer Breite der Zwischenpfeiler von je 0,60 m eine ganz gleichmäßige Teilung zeigen (Abb. 49). Die Arkaden sind auch hier durch eine Säule geteilt, die durch Bögen nach rechts und links mit den Leibungen in Verbindung steht, doch fehlt hier der die kleinen Bögen umrahmende größere Bogen. Die äußeren Leibungen sind ohne Sockel und ohne Kämpfergesimse.

Ein quergelegtes Satteldach bildet den oberen Abschluß des Glockenhauses.<sup>\*)</sup> Der Westvorbau (Abb. 47) hat in dieser Bauperiode eine Änderung dahin erfahren, daß er um ein Geschoß erhöht worden ist. Es ist angenommen worden, daß

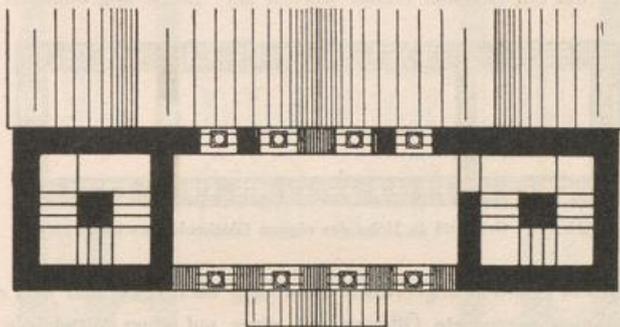
Abb. 48. Grundriß des um 1150 geschaffenen unteren Glockenhauses

Darauf erhebt sich dann das doppelgeschossige Glockenhaus, dessen Mauern nach Osten und nach Westen von Arkadenstellungen durchbrochen sind. Die untere Reihe derselben besteht, wie anlässlich der Begründung des ursprünglichen Baubestandes schon erörtert wurde, auf der Ost- wie auf der Westseite aus je vier Arkaden (Abb. 48). Die westliche Hochwand des Mittelturms ist bei der Herstellung des Glockenhauses erhalten geblieben, an Stelle der drei Fenster, durch die diese Wand früher gegliedert war, sind jedoch vier Arkaden getreten. Es sind die Gründe dargelegt worden, die dafür sprechen, daß in den beiden äußeren Arkaden die alten Hochwandfenster zu

erblickt sind, die durch Einbau von Säulen und den verbindenden Bögen zu Arkaden umgestaltet worden sind. An die Stelle des mittleren Fensters sind dabei zwei Arkaden gesetzt und diese so angeordnet worden, daß zwischen den beiden mittleren sich ein besonders starker Pfeiler ergab, der es dann erlaubte, den dazwischen sich erhebenden First zu größerer Höhe emporzuheben und so dem neuen Dache des Mittelbaues eine etwas steilere Bildung zu geben.<sup>1)</sup> Auf der Westseite lagen solche Momente, auf die Rücksicht genommen werden mußte, nicht vor, darum ist hier die Teilung in die vier Achsen eine ganz gleichmäßige. Auf die sonstigen Unterschiede, die zwischen der Ost- und Westseite obwalten, hat bei der Begründung des für das 9. Jahrhundert in Anspruch genommenen Baubestandes schon eingegangen werden müssen;<sup>2)</sup> ebenso sind die Gründe schon erörtert worden, die bekunden, daß die in den unteren Arkaden des Glockenhauses angebrachten Säulen und Säulenkapitelle Bestandteile des ursprünglichen Baues gebildet und dort den Arkaden der Emporen angehört haben.<sup>3)</sup>

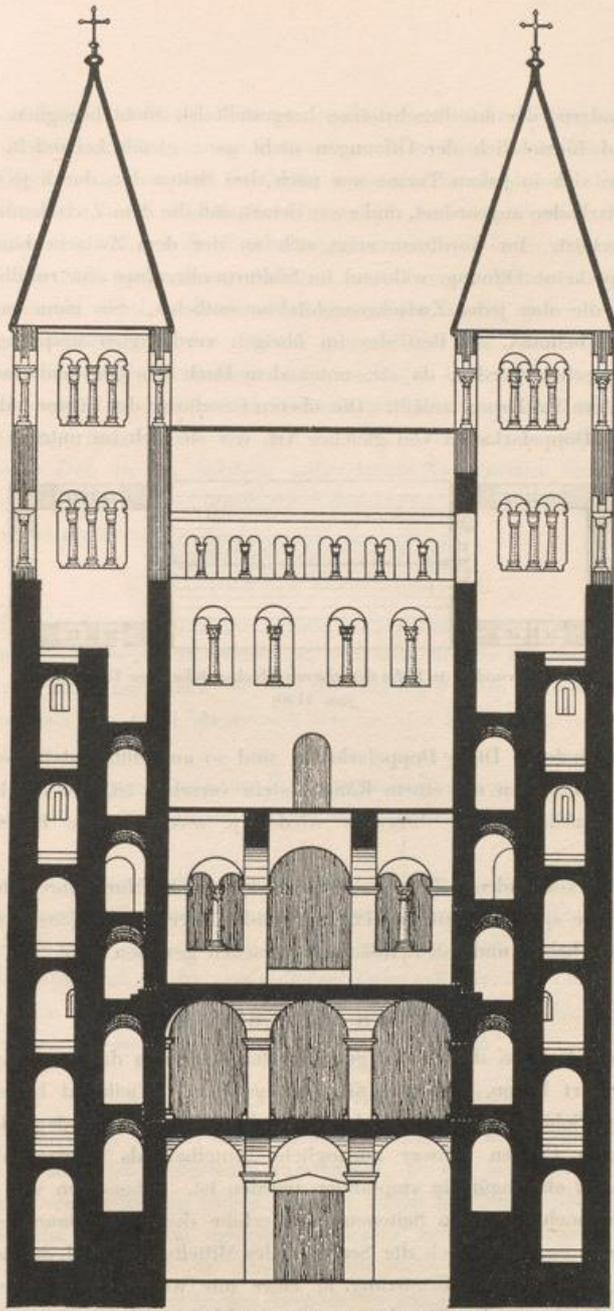
Abb. 50. Querschnitt durch die Treppentürme nach der Umgestaltung um 1150, nach Osten gesehen

Dem Umbau des 12. Jahrhunderts gehören die beiden oberen Geschosse der Treppentürme an (Abb. 50 u. 51). Daß das untere derselben ein älteres Turmgeschoß verdrängt hat, ist oben schon besprochen worden.<sup>1)</sup> Der Anfang der Neuanlage ist markiert durch die Anwendung von Quaderwerksteinen (Taf. 29), die an dem Außenbau

des 9. Jahrhunderts, der aus Bruchsteinen hergestellt ist, nicht begegnen. Die beiden Geschosse sind hinsichtlich der Öffnungen nicht ganz gleich behandelt. Im unteren Geschosß finden sich in jedem Turme nur nach drei Seiten hin durch je drei Säulchen geteilte Doppelarkaden angeordnet, und zwar derart, daß die dem Zwischenbau zugekehrte Seite davon frei ist. Im Nordturm zeigt sich an der dem Zwischenbau zugekehrten Seite überhaupt keine Öffnung, während im Südturm allerdings eine rundbogige Öffnung vorhanden ist, die aber jeder Zwischenarchitektur entbehrt. Sie kann mit der Wand, in der sie sich befindet, als Rest des im übrigen verdrängten ursprünglichen Turmgeschosses angesehen werden, da sie, unter dem Dach des Glockenhauses verborgen, kaum eine andere Erklärung zuläßt. Die oberen Geschosse der Türme haben nach allen vier Seiten hin Doppelarkaden von gleicher Art, wie sie sich im unteren Geschosß nach
