Die Baugeschichte des Doms zu Brandenburg a. H.

Meyer, Kurt

Berlin, 1910

Abschnitt III Die romanischen Teile mit Ausnahme der Krypta.

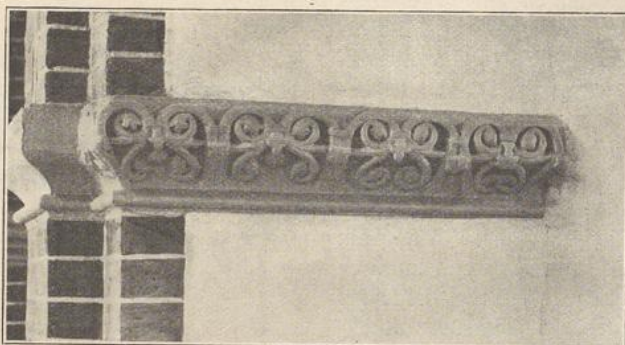
Abb. 10
Romanischer Kämpfer im Mittelschiff.

bildung von Stiehl in spätere Zeit versetzt worden. Ich glaube, man darf aus diesen Stücken nicht allzuviel schließen, denn die Kämpferprofile an der Südseite scheinen zu grösserem Teil nicht aus Sandstein zu bestehen, sondern in festem grauschwarzem Stuck gezogen zu sein. Wenigstens versicherten mir Gesteinskenner, denen ich einige abgeschlagene Stücke zeigte, daß es sich um nichts anderes als Stuck handeln könne.

Die andersartigen Kämpfer an der Nordseite, die wohl jedenfalls durchweg aus Sandstein gebildet sind, zeigen da, wo sie ornamentalen Schmuck aufweisen, ein durchaus romanisches Rankenwerk, sodaß sie unbedenklich in das Ende des 12. Jahrhunderts gesetzt werden können (s. Abb. 9 und 10). Das sehr reich profilierte Sandsteingesims am nordöstlichsten Pfeiler, das wohl den meisten Anlaß zu der späteren Datierung gegeben hat, scheint auch mir aus späterer Zeit zu stammen. Doch glaube ich, daß es sich hierbei nur um eine spätere Angliederung handelt, die nichts mit dem ursprünglichen Bau zu tun hat. Denn erstens zeigt der Kämpfer eine vertikale Naht auf der Südseite, die mit Mörtel ausgefugt ist, und zweitens paßt er auf den Pfeiler nicht herauf, über den er um mehrere Centimeter überhängt. Eine zweite Naht wird sich jedenfalls an der Nordseite hinter der jetzt alles verdeckenden Verstärkung befinden, sodaß man also demnach den Kämpfer von 2 Seiten in eine eingestemimte Vertiefung gleichsam um den Pfeiler herumgelegt hätte.
