Dachdeckungen

Koch, Hugo

Darmstadt, 1894

1) Dachfenster mit maffiver Vorderwand.

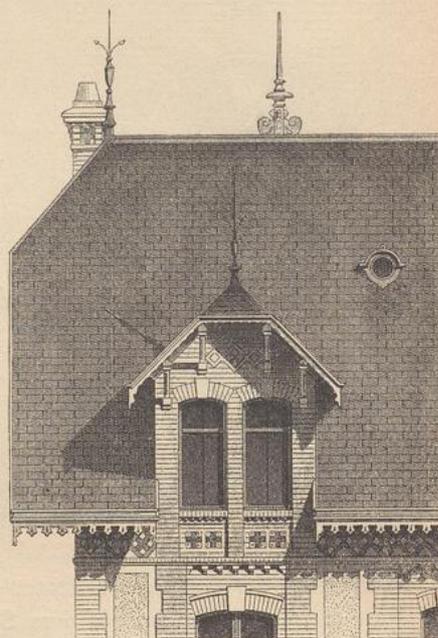
Fig. 1033²¹⁷⁾.

Als Beispiele von ausgeführten Dachfenstern seien zunächst einige in Ziegel-Rohbau gegeben. Fig. 1033²¹⁷⁾ zeigt ein gekuppeltes Fenster einfachster Gestalt von der Villa Marguerite zu Houlgate. In der Fläche der Außenmauer gelegen, durchschneidet es das weit vorstehende Dach und somit auch die Traufrinne, deren Wasser in der Ecke des anstoßenden Vorbaues, so wie an der auspringenden Gebäudeecke in leichter Weise abgeführt werden kann.

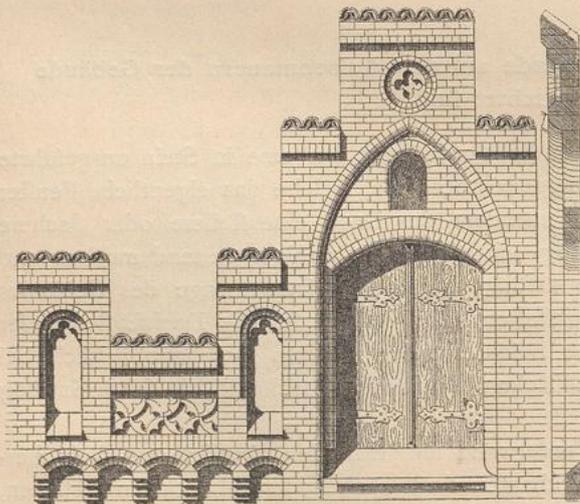
Fig. 1034²¹⁸⁾.

Fig. 1034 u. 1036²¹⁸⁾ geben zwei Lukenaufbaue nach *Ungewitter* in Verbindung mit einem Zinnenkranz aus Backstein und mit Sohlbank aus Granit. Diese Luken oder Dacherker fanden früher besonders häufig zum Zweck des Heraufziehens schwerer Lasten Anwendung, welche in den Dachräumen der Häuser gelagert werden sollten. Dieselben werden, selbst wenn die Symmetrie darunter leiden sollte, über den Pfeilern, nicht über den Fenstern angeordnet, um das Heraufziehen der Gegenstände vor letzteren zu vermeiden. Die Rinnen sind hinter dem Zinnenkranz entlang geführt und werden durch den Lukenaufbau unvermeidlich unterbrochen.

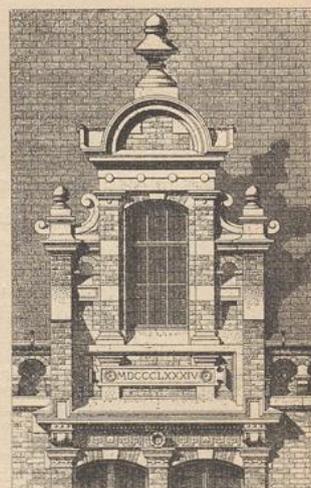
Fig. 1035²¹⁹⁾.

Fig. 1035²¹⁹⁾ veranschaulicht die Lucarne über einem gekuppelten Fenster an einem Wohnhause in Amiens. Die Ausführung ist zum Theile in Haufstein,

zum Theile in Backstein erfolgt. Das Hauptgesims trägt die Dachrinne, welche auch hier durch die Lucarne durchschnitten wird, die fogar mit ihren Eckpfeilern noch über die Wandfläche des Gebäudes vortritt, so daß sich das Hauptgesims an diesen todtläuft. Die Rinne endigt in unschöner Weise an der Lucarne. Da der mittlere Aufbau der letzteren das Dachwerk der Nische hoch überragt, ist eine Verankerung desselben mit dem Dachstuhl des Gebäudes angebracht, um das Herunterstürzen in Folge der Angriffe des Sturmes zu verhindern.

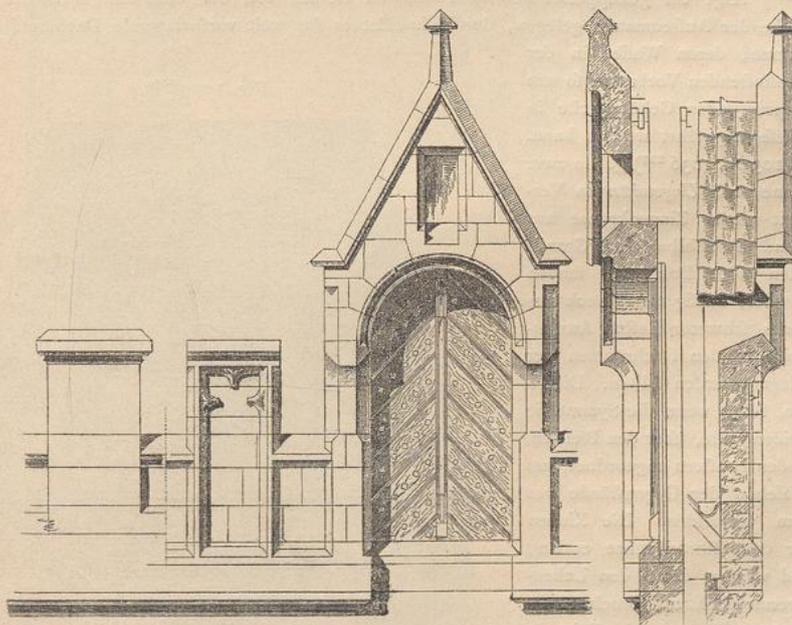
Fig. 1037²¹⁸⁾.

Fig. 1037, 1040 u. 1041 stellen einige einfachere, gothische Lukenbauten in Haufein dar. Fig. 1037, eine Winde-

lücke in gezinnetem Gefimse, ist dem schon angeführten Werke von *Ungewitter*²¹⁸⁾ entnommen; der die Lukenöffnung schließende Rundbogen ist, wie aus dem Durchschnitte ersichtlich, übergekragt. In Fig. 1041, vom Postgebäude in Braunschweig (Arch.: *Raschdorff*), ist das spitzbogige Feld über dem Fenster mit Backsteinen ausgefetzt, während solche bei der Lucarne in Fig. 1040, vom *St. Johannis-Hospital* in Bonn, keinerlei Verwendung gefunden haben. Die Dachrinnen sind bei diesen Gebäuden über dem Hauptgesims und

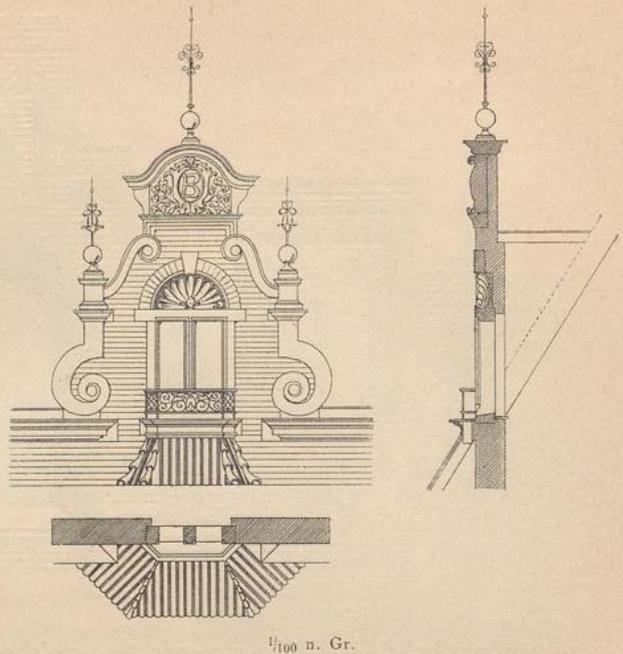
Fig. 1038.

Das Gleiche läßt sich von dem Dachfensteraufbau in Fig. 1038 sagen, welcher dem Wohnhause *Bockerath* in Crefeld (Arch.: *Kayser & v. Groszheim*) angehört. Das Hauptgesims mit der Rinnenanlage ist durch das gekuppelte Fenster der Lucarne unterbrochen und trägt mit beiden Enden nur noch die den Aufbau begrenzenden großen Voluten. Das Fenster liegt über einem Erker, dessen Dach, mit Falzziegeln eingedeckt, von einem zur Aufnahme von Gewächsen dienenden, mit Gitterwerk eingefassten hölzernen Gefimse bekrönt ist.

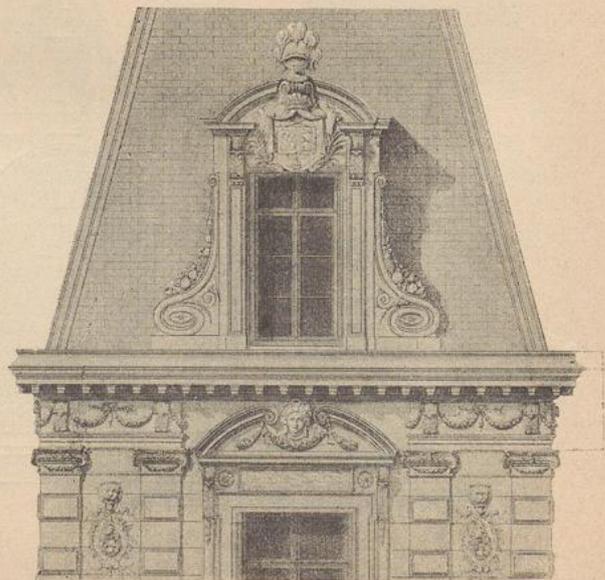
Fig. 1039²¹⁹⁾.

Fig. 1039²¹⁹⁾ stellt die Lucarne über dem mittleren Vorbau des dem *Duc de Trévise* gehörigen Schlosses zu Sceaux dar, im Stil *Ludwigs XIII.* erbaut. Während die Flächen der Façade mit Backsteinen verblendet und hier nur Gefimse und Fenstereinfassungen in Werkstein ausgeführt sind,

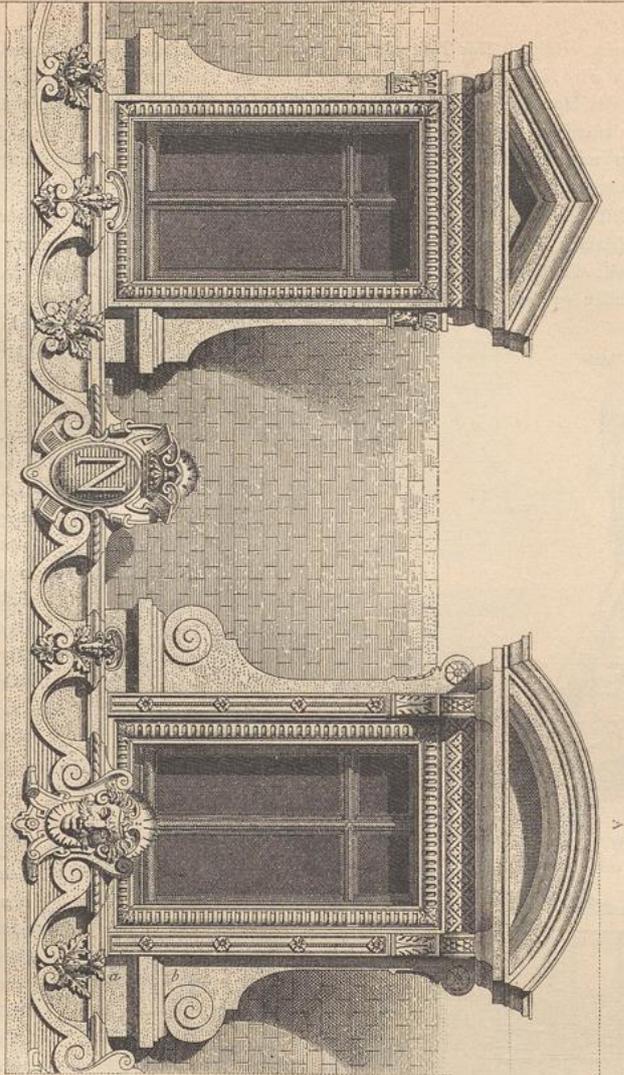
Fig. 1042 219).

Fig. 1042²¹⁹⁾ zeigt zwei einfachere, in Grobkalk hergestellte Lucarnen vom *Tribunal de commerce* in Paris, deren Form sich auch für die Ausführung in Zink außerordentlich eignen würde. Die reich verzierte Dachrinne ist, wie aus dem Durchschnitt zu ersehen, aufsen unterhalb der Fenster angebracht; die Seitenwände und die Decke im Inneren sind mit Holztäfelung bekleidet.

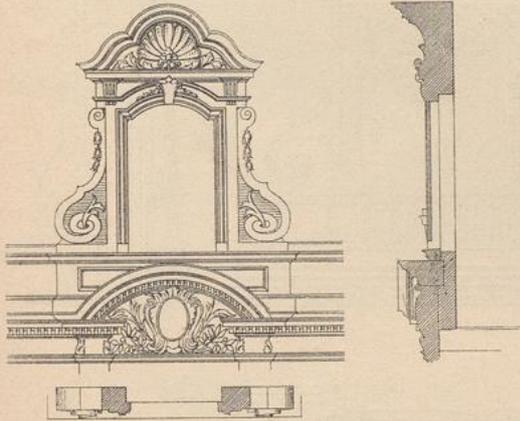
Fig. 1043.

Fig. 1043 giebt die Ansicht, den Grundriß und den Schnitt eines Dachfensters am Wohnhause *Hirschler* in Berlin (Arch.: *Kayser & v. Groszheim*). Das Fenster baut sich auf einer Brüstung über dem

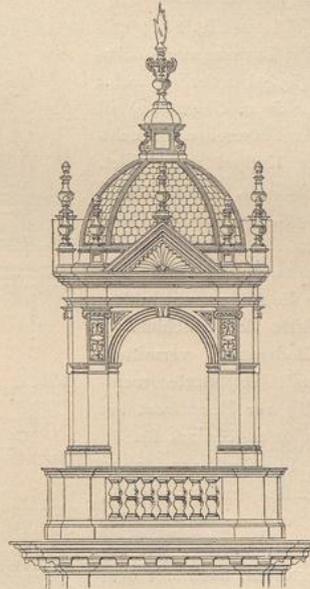
Fig. 1044.

Die in Fig. 1044 mitgetheilte Lucarne vom Wohnhause *Joseph* in Berlin (Arch.: *Kayser & v. Großheim*) ist wie ein Thürmchen mit achteckiger Kuppel ausgebildet. Dieselbe liegt, wie der Grundriss zeigt, an dem auspringenden, stumpfen Winkel des Gebäudes, so dafs zwei ihrer Seiten die Aussenfront bilden, die dritte den Anchluss an den Bodenraum vermittelt, während die vierte rechtwinkelig zur Hauptfront des Gebäudes angeordnet ist.

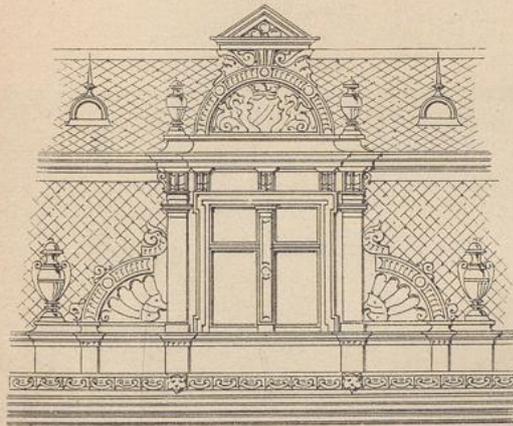
Fig. 1045.

Auch Fig. 1045, die Lucarne vom Wohnhause *J. M. Farina* in Cöln (Arch.: *Raschdorff*), hat ein gekuppeltes, jedoch geradlinig abgeschlossenes Fenster. Der rundbogige, wappengeschmückte Giebelabschluss ist von einem kleinen Giebel dreieck bekrönt. Der ganze Aufbau ist durch Vasen belebt, die Dachrinne vor demselben vorbeigeführt.

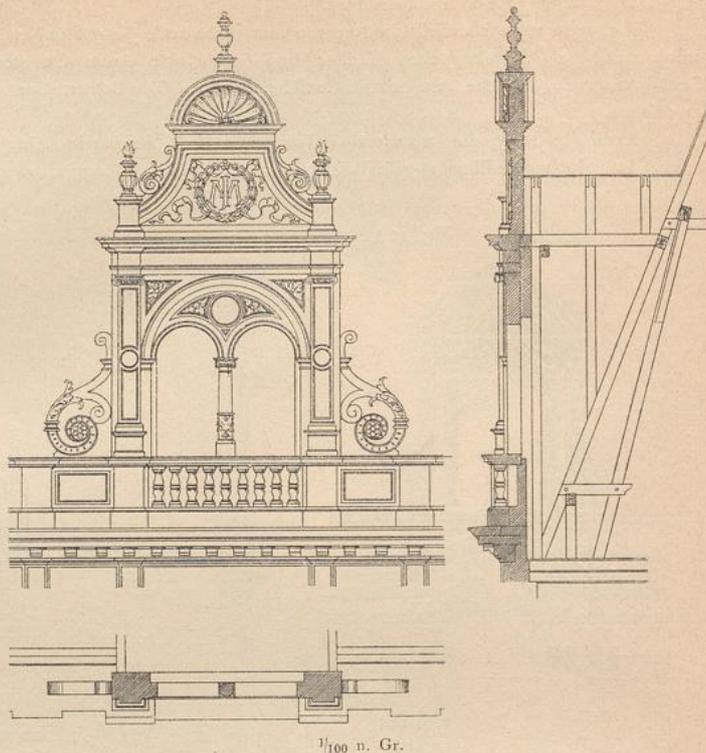
Fig. 1046.

Fig. 1046 veranschaulicht die Lucarne vom Wohnhause *Joseph* in Berlin (Arch.: *Kayser & v. Großheim*). Die beiden gekuppelten Fenster sind durch eine Archivolte überspannt und durch zwei das Gebälk tragende, jonische Pilafter mit Consolen flankirt. Die Construction der Nische ist aus dem Schnitt zu ersehen.

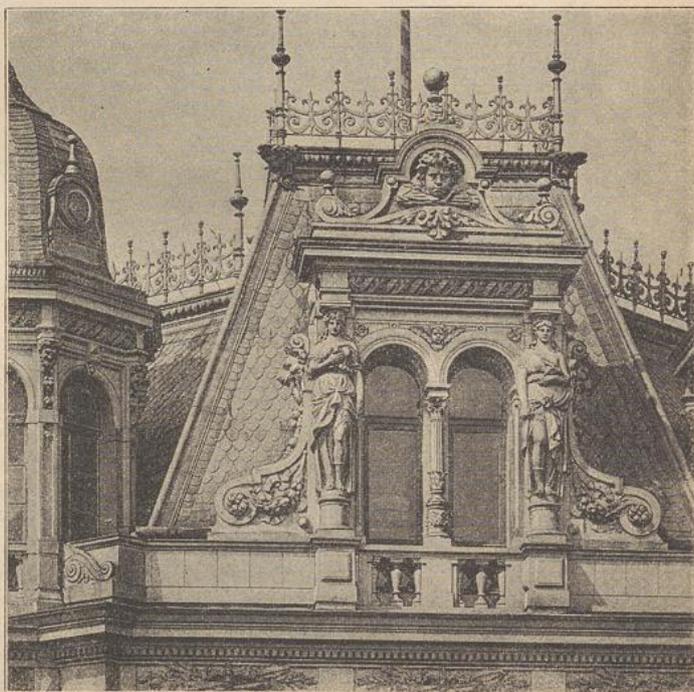
Fig. 1047.

In Fig. 1047 u. 1048 sehen wir zwei von *Kyllmann & Heyden* entworfene Dachfenster, das erstere von der Kaiser-Galerie (Passage) in Berlin, das zweite von der Villa Albrechtshof daselbst, beide mit rundbogigen, gekuppelten Fenstern. Die Karyatiden der Passagen-Dachfenster sind von *Hundrieser* modellirt. Die Dachrinne liegt, in nicht schöner Weise sichtbar, über der Balustrade. Damit sich die kleinen Baluster unterhalb der Fenster vom Hintergrunde gut abheben, ist derselbe mit geschwärzten Glascheiben bekleidet.

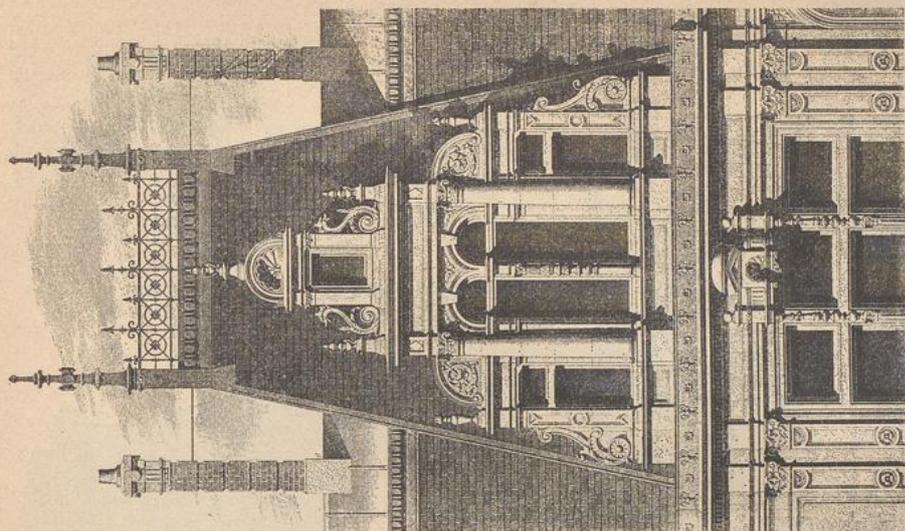
Fig. 1049 219).

Aus Fig. 1049²¹⁹) ist eine zweistöckige Lucarnen-Anlage ersichtlich, welche einem Wohnhause in der *Avenue Kléber* zu Paris angehört. Das untere Stockwerk enthält in der Mitte zwei sehr schlanke, ge-

kuppelte, rundbogige Fenster, begrenzt von zwei korinthischen Säulen, auferhalb derselben zwei wesentlich kleinere, geradlinig abgeschlossene Fensteröffnungen. Ueber dem von den korinthischen Säulen gestützten Gebälk baut sich das obere Stockwerk auf, welches nur ein kleines rechteckiges Fenster enthält.

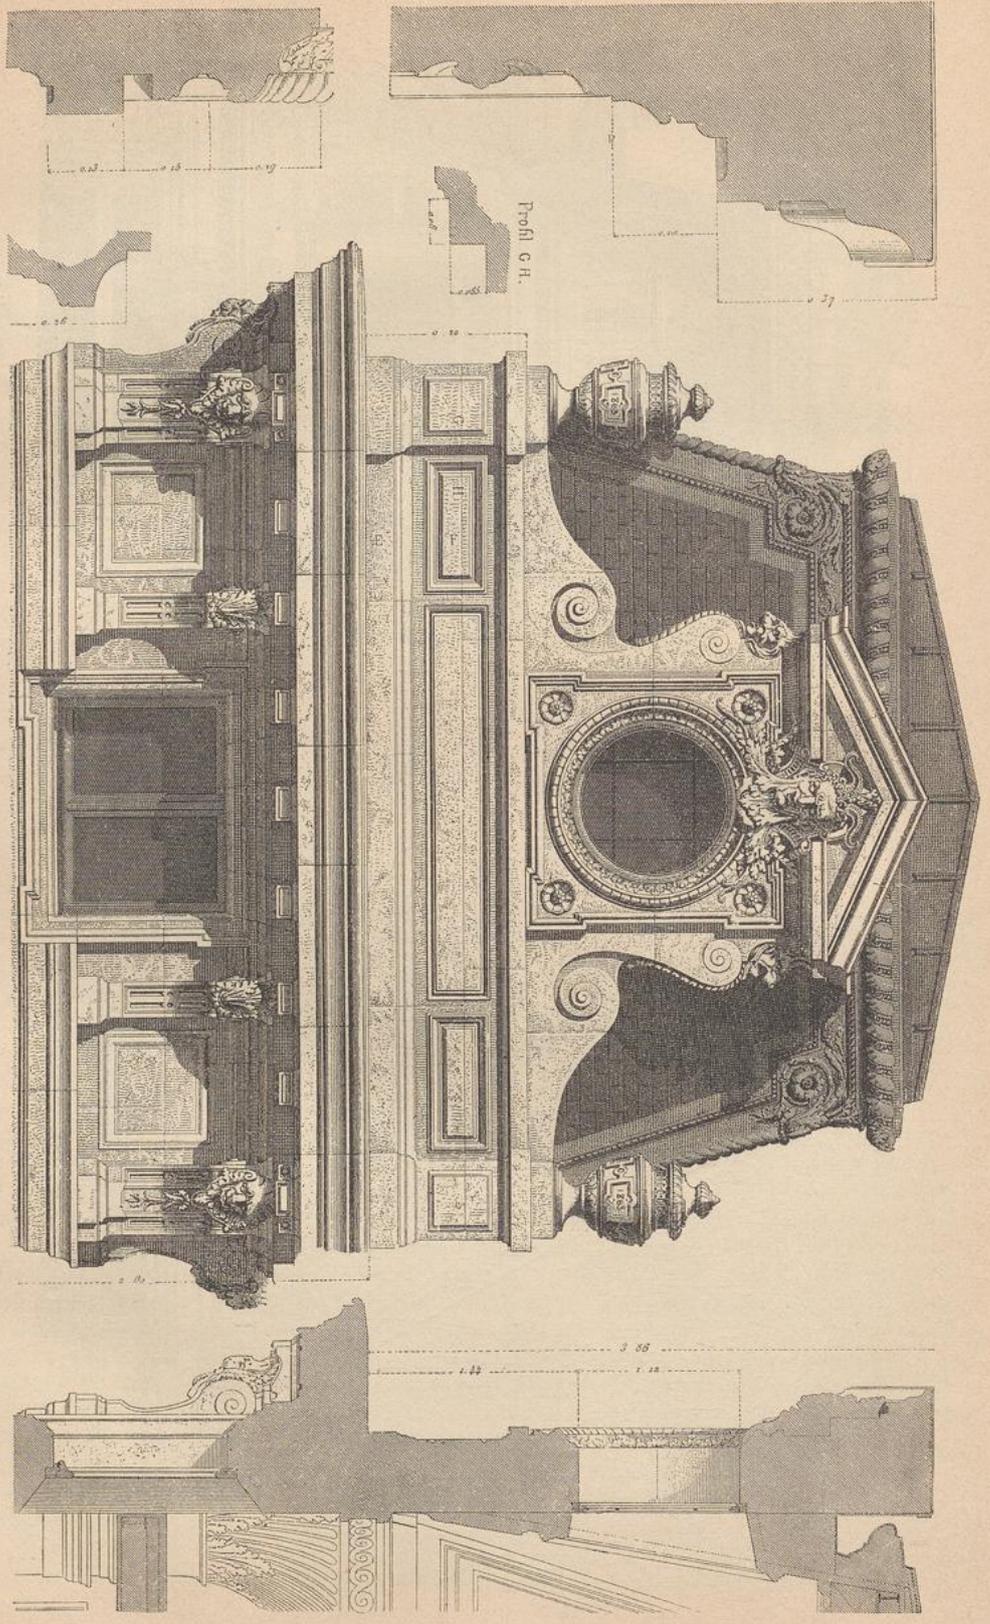
Fig. 1050 219)

In Fig. 1050, 1051 u. 1052 sind drei theils runde, theils eirunde Dachfenster dargestellt, welche, wie bereits erwähnt, auch mit dem Namen »Ochsenaugen« bezeichnet werden. Fig. 1050²¹⁹), vom *Tribunal de commerce* in Paris, hat ein rundes Fenster, rechteckig eingerahmt, wie wir diese Umrahmung in ähnlicher Weise häufig bei Gemälden finden. Das Ganze trägt ein Giebeldreieck und ist von ein Paar Hermen mit Löwenköpfen flankirt.

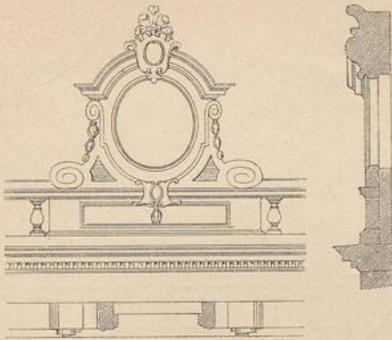
Fig. 1051.

Fig. 1051 vom Wohnhause *Hirshler* in Berlin, und Fig. 1052 von einem Clubhause dafelbst (beide von *Kayser & v. Großheim*) haben ovale Fenster in wesentlich reicherer Ausführung. Um die Fenster öffnen zu können, macht man sie, wie die Droffelklappen, um eine wagrechte Achse drehbar, doch so, dafs sie in geöffnetem Zustande nicht ganz wagrecht,
