# **Bauen in Holz**

**Stolper, Hans**

**Stuttgart, 1933**

Rahmen und Binderkonstruktionen

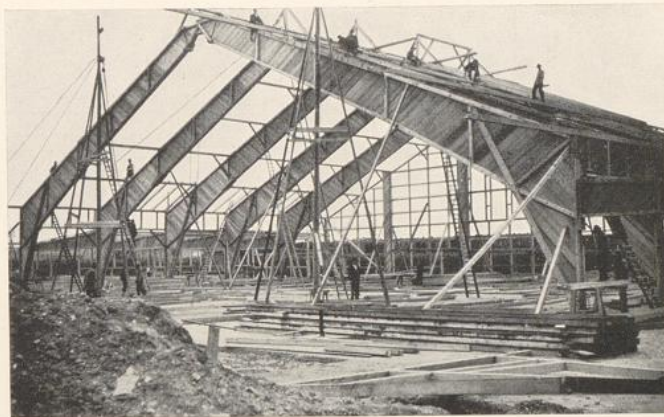
Oben: Messehalle in Köln, Vollwanddreigelenkbinder mit Bugpfetten

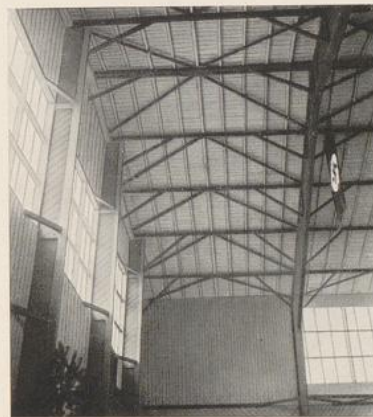
Rechts: Ein Giebfeld (Vollwandgiebelstützen, Bugpfetten und Windverband in K-Form unter der Sparrenlage)

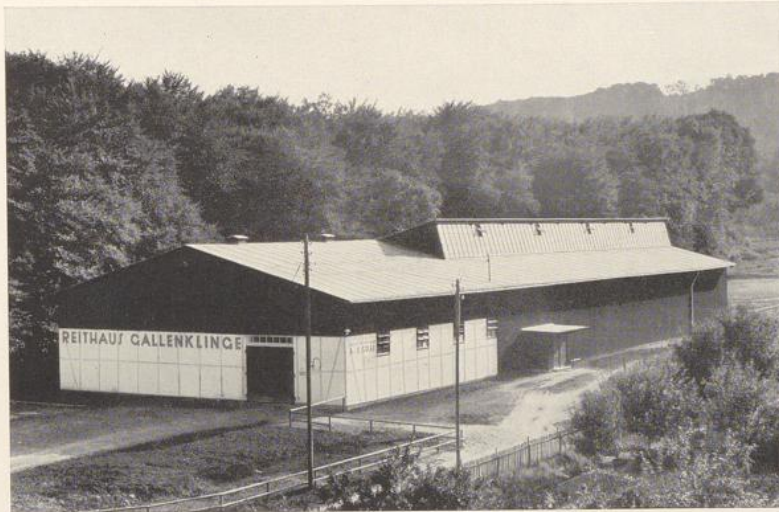
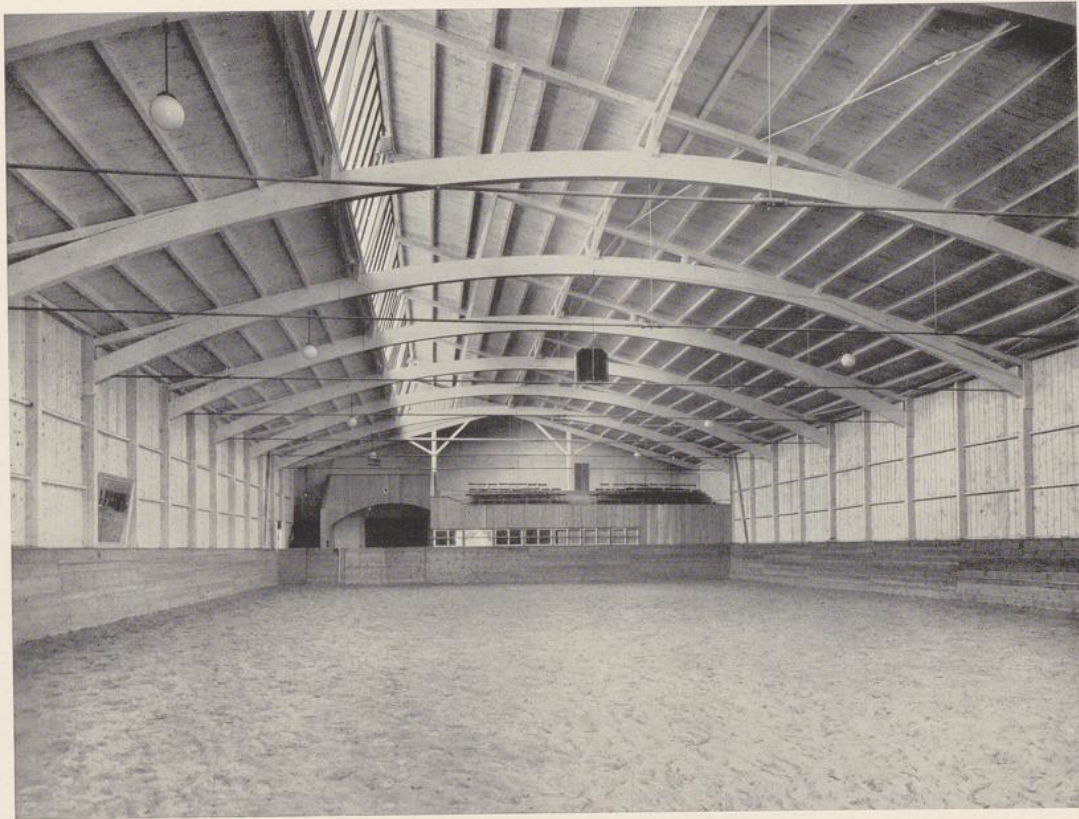
Reithalle Gallenklinge, Stuttgart, Arch.: Heinz Wetzel, Stuttgart. Geleimte Bogenbinder mit Eisenzugstange. Aufnahme der quergerichteten Windkräfte durch parabelförmige Rundeisenverbände. Einseitige Lichtzuführung von Norden zur Vermeidung von Lichtflecken in der Bahn. Grundriß S. 145. Ausführung Karl Kübler AG., Stuttgart

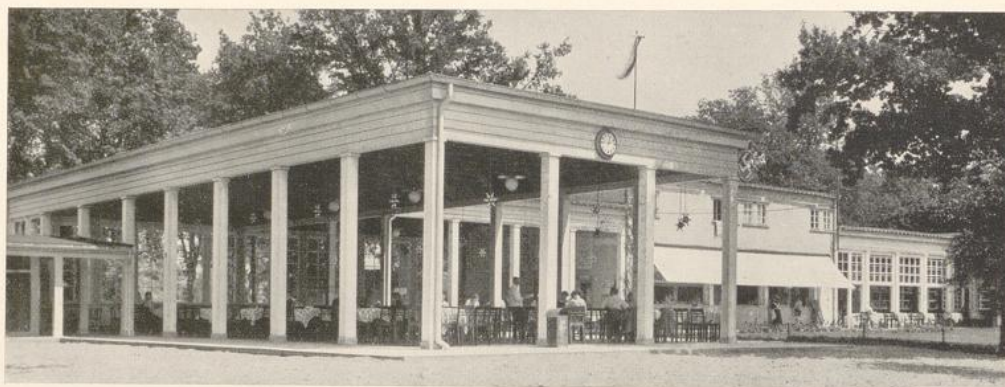
Halle des Freibades in Lindau im Bodensee. Entwurf Stadtbaurat Glückert

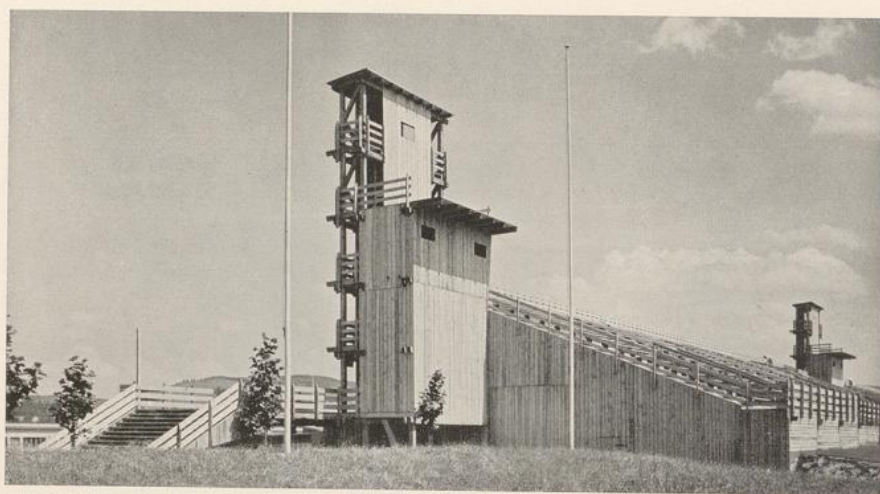
Deutsches Turnfest, Stuttgart 1933, Haupttribüne. Arch.: Paul Bonatz. 20 Sitzplatzreihen, Neigung ca. 23°

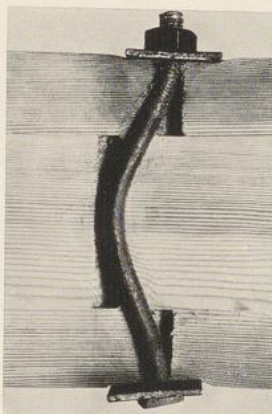
Abb. 6 zu S. 134.  $\frac{3}{4}$ " Bolzenverbindung (nach dem Versuch aufgetrennt). Zu beachten die Zerdrückung der Leibung an den Berührungsfächen der Hölzer
