**Putz, Stuck, Rabitz**

**Winkler, Adolf**

**Stuttgart, 1955**

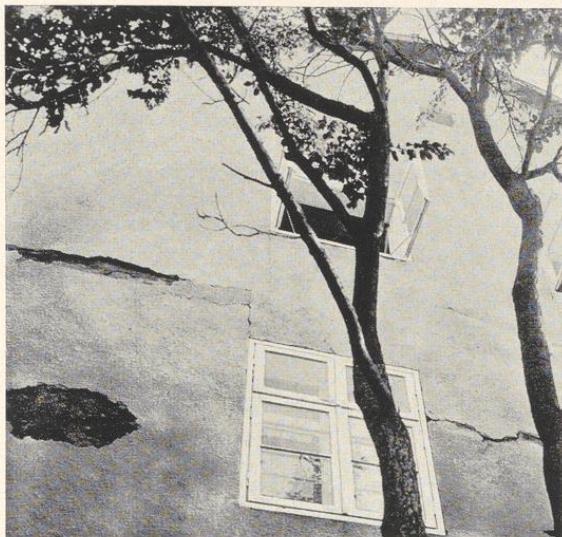
Bild 272. Putz auf chlormagnesiumhaltigen Bauplatten. Die Einwirkung von Feuchtigkeit hat zu diesen starken Treiberscheinungen geführt

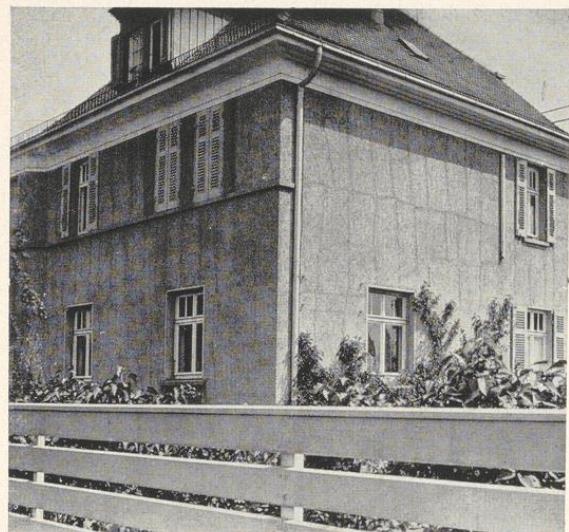
Bild 273. Ansätze im Edelputz infolge ungenügender Annässung des Untergrundes vor dem Putzauftrag

#### Bild 273

Eine gute Putzhaftung kann nur zustande kommen, wenn der Untergrund (Mauerwerk oder Beton) genügend vorgenässt wird. Unterbleibt das Annässen, so entzieht der Untergrund dem Mörtel vor allem in der Berührungsschicht das zum Abbinden nötige Wasser. Der Mörtel versandet und es ergeben sich daraus die hohl klingenden Stellen. Bei geringster Beanspruchung fällt der Putz dann ab. Dies gilt für alle Mörtelarten, im besonderen aber für Kalkmörtel.

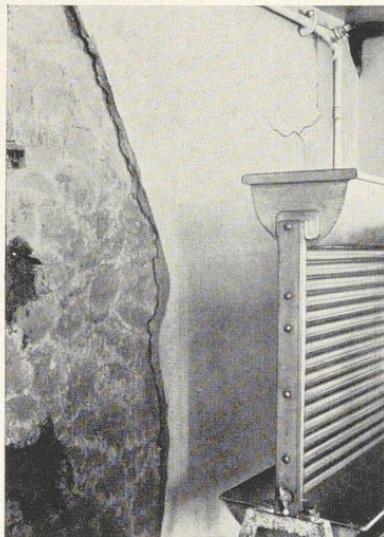
Bild 274. Infolge ungenügender Vorbehandlung des Untergrundes hat sich der Putz vollständig losgelöst
