**Putz, Stuck, Rabitz**

**Winkler, Adolf**

**Stuttgart, 1955**

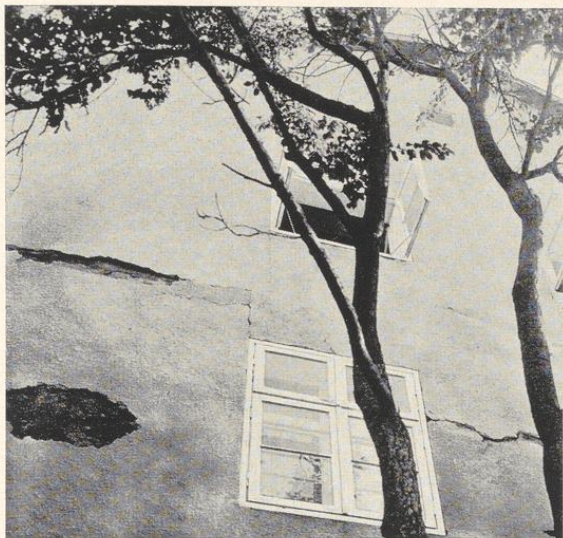
Bild 272. Putz auf chlormagnesiumhaltigen Bauplatten. Die Einwirkung von Feuchtigkeit hat zu diesen starken Treiberscheinungen geführt
