Putz, Stuck, Rabitz

Winkler, Adolf

Stuttgart, 1955

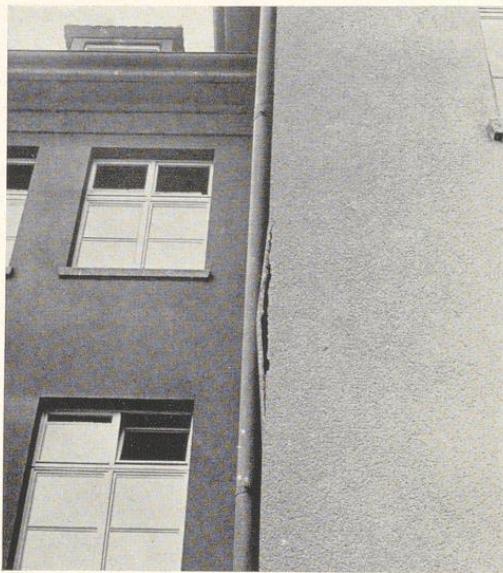
Bild 294. Pressungen innerhalb des Mauerwerks treiben den Außenputz (Edelputz) ab

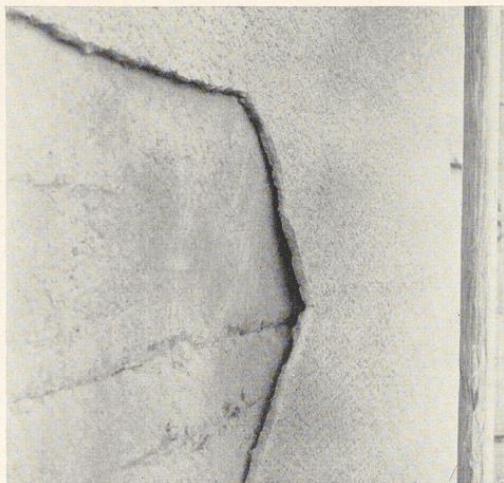
Bild 295. Pressungen und ungenügende Haftfestigkeit führen zur Abtreibung des ganzen Putzes

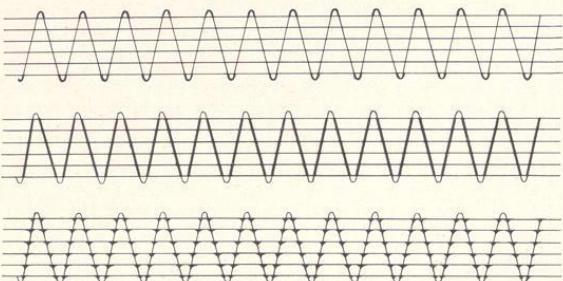
Bild 296. 80 mm breiter Drahtnetzstreifen. Oben Längsrähte und Schlingkanten, Mitte Zick-Zack-Draht, unten Schweißstellen

Zur Verhütung der Fugenrisse verlangen die DIN-Vorschriften (s. Seite 89) die Überdeckung der Fugen mit mindestens 80 mm breiten weitmäschigen und rostgeschützten Drahtnetzstreifen.

Am besten eignen sich hierfür Drahtnetzstreifen, die folgende Forderungen erfüllen (Bild 296):

1. Die Drahtnetzstreifen müssen genügend weite Maschen haben (über 10 mm), damit das Korn des Zementspritzwurfs auch durch die Maschen hindurchgeht und das Gewebe vom Mörtel eingeschlossen wird.

2. Der Schlußdraht des Gewebes soll die Plattenfuge nicht senkrecht, sondern in schräger Richtung (der Scherwirkung entsprechend) kreuzen, und zwar am besten in wechselnder Richtung (Zick-Zack-Bewegung).
