Stadt Osnabrück

Fink, Erich

Hannover, 1907

Steinwerke

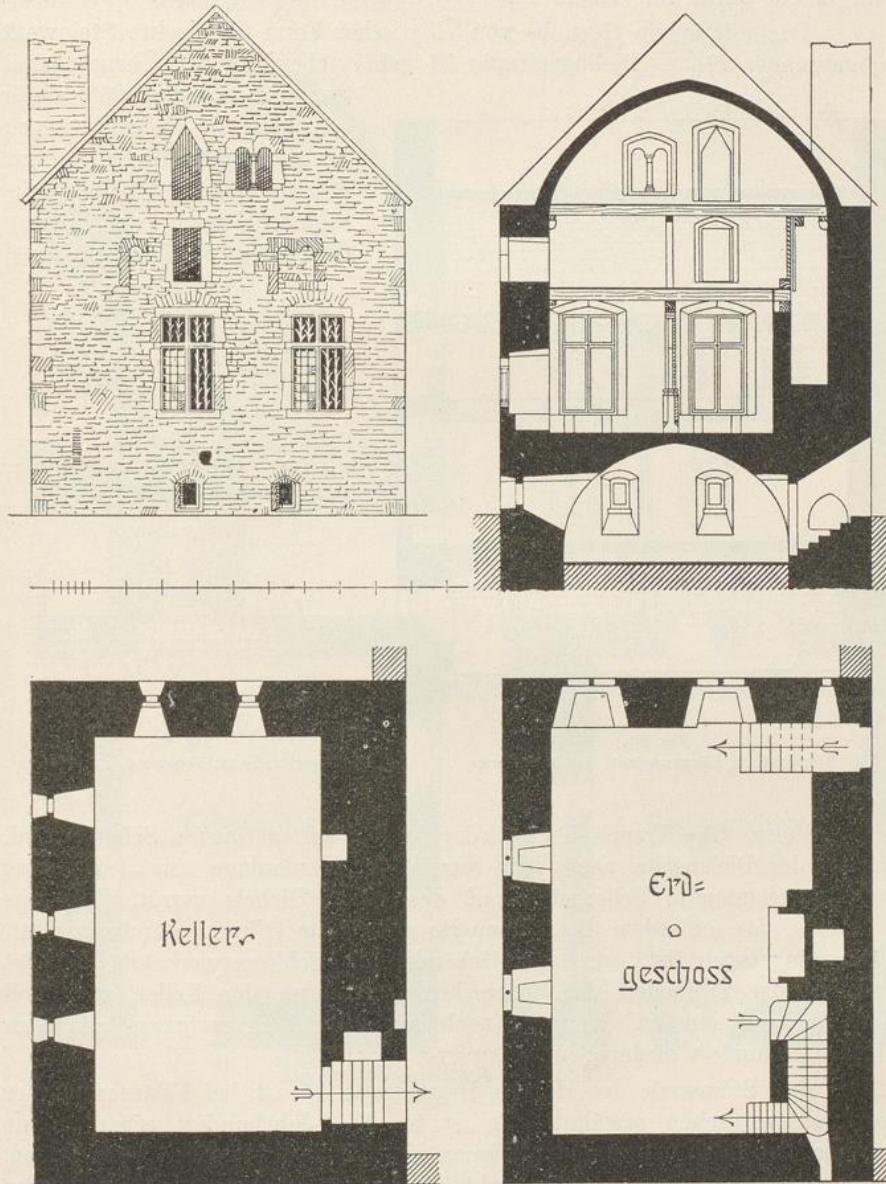
Fig. 252. Bierstraße 7; Steinwerk.

Bierstraße 7. Wenig jünger ist das Steinwerk des Mecklenburger Hofes, Bierstraße 7 (Fig. 252 und 253). Es ist unter dem Winkeldach mit einem spitzbogigen Tonnengewölbe geschlossen; der Keller in gleicher Weise überdeckt. In der Mauerdicke liegt die Treppe zu den oberen Geschossen. Trotz der mannigfachen Umbauten ist die ursprüngliche Form der Fenster, die in den tiefen Leibungen mit Sitzen ausgestattet sind, noch deutlich zu erkennen. Sie sind durch ein Säulchen geteilt und durch gekuppelte Rundbogen geschlossen, die je aus einem Stein herausgehauen, von einem Spitzbogen umfaßt sind, ein

Motiv, das in der Architektur des Marienkirchturms häufig wiederkehrt. Dazu sind die einfassenden Werkstücke aus dem rötlichen Konglomeratsandstein hergestellt, der nur an den älteren Bauten der Stadt vorkommt, so daß man das Steinwerk dem XIII. Jahrhundert zuschreiben darf. Aus feinkörnigem,

grünlichem Sandstein sind dagegen die Umrahmungen der großen, durch Steinkreuze geteilten und vergitterten Fenster der einen Giebelwand. Sie sind in spätgotischer Zeit eingebrochen, die alten für die Verglasung ungeeigneten Öffnungen vermauert. Zur selben Zeit ist das untere Gemach mit einem Kamin ausgestattet, die Balkendecke darüber etwas gehoben. Der Unterzug derselben wird in der Mitte von einem kräftigen Ständer mit Kopfbügeln unterstützt.

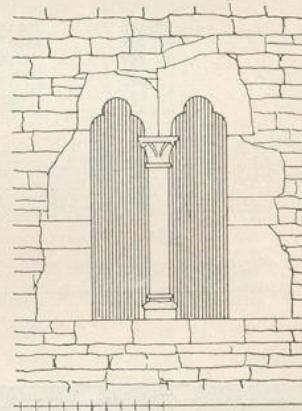
Fig. 254.
Dielingerstraße 13; Fenster des Steinwerks.

Rolandsmauer 22a — Dielingerstraße 13 gehört ebenfalls der Übergangszeit an; (Fig. 254 und 255) dafür sprechen die Kleeblattbogen des gekuppelten Giebelfensters, das Knollenkapitäl seines Teilsäulchens, auch zwei kleinere Öffnungen in Dreipaß- und

Sechspassform. Die Treppe liegt wieder in der 2,40 m dicken Scheidewand, die auf der Dielseite noch dem Kamin der Herdanlage zeigt. Der aus Backstein gemauerte Schornsteinkopf des einen Giebels verrät, daß das Rauchrohr, das außerdem die vermauerte gekuppelte Öffnung durchschneidet, später eingezogen ist; da das Gebäude als Schlosserwerkstatt benutzt wird, ist der Fußboden des Erdgeschosses entfernt, der Keller zum Teil angefüllt, und ein im Grundriß noch angegebene Erkervorbaus aus dem XVIII. Jahrhundert niedergelegt.

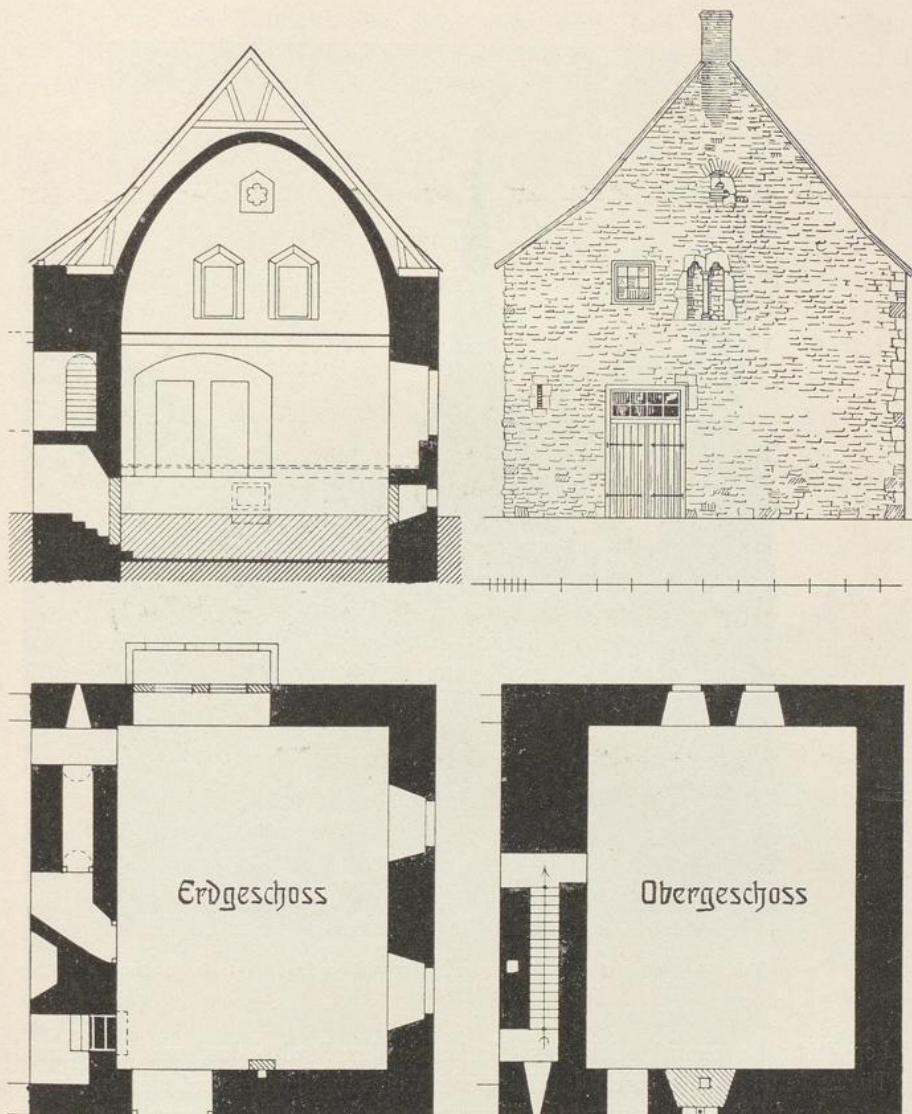
Fig. 255. Dielingerstraße 13; Steinwerk.

Das mit einem Gewölbe von elliptischer Form überdeckte Steinwerk
