Die Kunstdenkmäler von Stadt und Dom Brandenburg

Eichholz, Paul

Berlin, 1912

Kreuzgang und Konventgebäude.

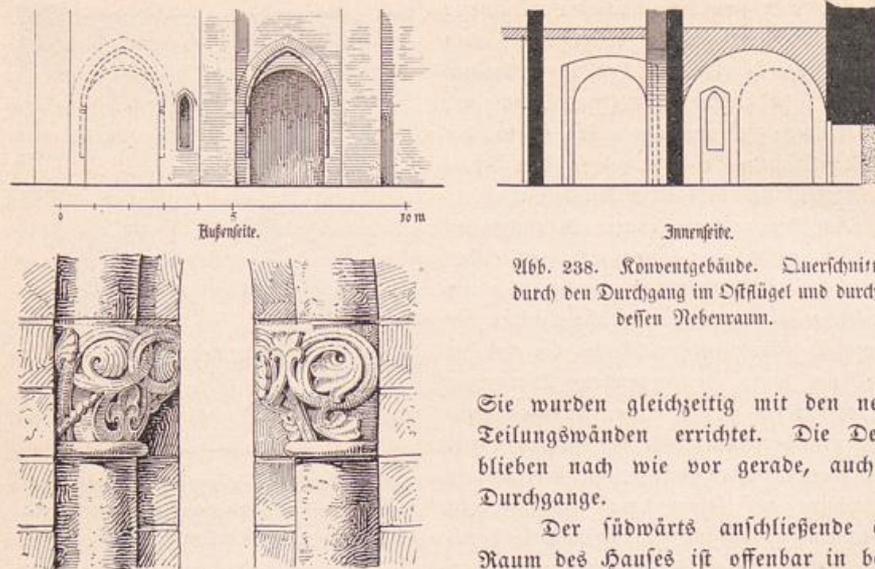
Abb. 237. Konventgebäude. Portal des Ostflügels im ehemaligen Klostergarten, nebst Kapitellen.

Abb. 238. Konventgebäude. Querschnitt durch den Durchgang im Ostflügel und durch dessen Nebenraum.

dem benachbarten Durchgangsportal (Abb. 237) ähnlich zu denken. Es ist indessen von einem schmalen, jetzt vermauerten spitzbogigen Auslugfenster begleitet gewesen, wie wir es auch bei dem Eingange zum Nordflügel finden werden, und dadurch ebenfalls als einstige Eingangshalle oder als Pförtneraufenthalt bezeichnet. Dem hier angestellten Pförtner lag vermutlich die nur vom Garten aus zu besorgende Heizung des unterirdischen Ofens ob. In seiner Zelle wurde wohl auch das dafür nötige trockene Holz sowie Gartengerät aller Art aufbewahrt und von den Mönchen mancherlei aus der Hand gelegt, dessen sie sich zu entledigen hatten, ehe sie die Kirche betraten. Sie hat daher auf der Kreuzgangseite außer einem vergitterten Sprechfenster eine kleine Spitzbogentür (Abb. 236); doch auch nach der Bunten Kapelle bestand früher eine Verbindung.

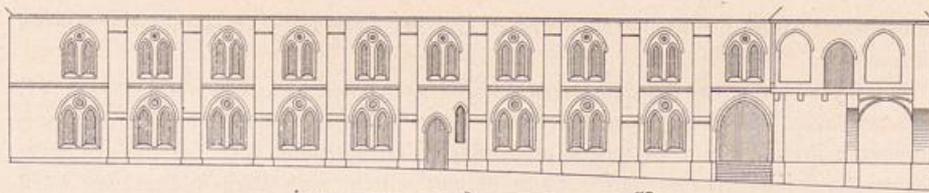
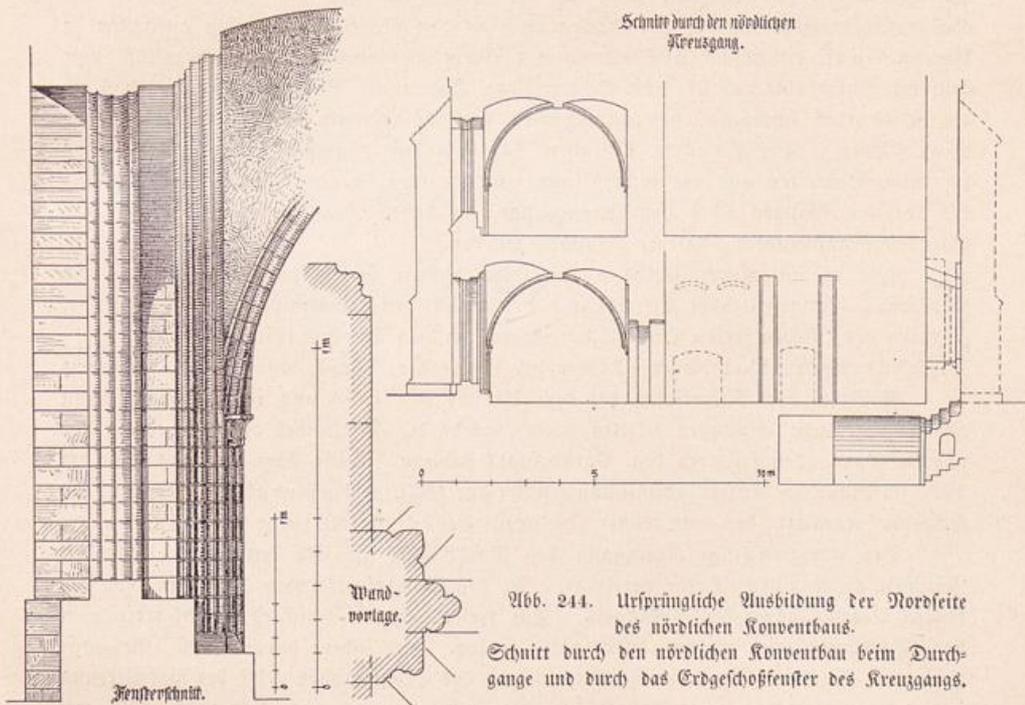
Abb. 244. Ursprüngliche Ausbildung der Nordseite des nördlichen Konventbaus.

Schnitt durch den nördlichen Kreuzgang.

Schnitt durch den nördlichen Konventbau beim Durchgange und durch das Erdgeschossfenster des Kreuzgangs.
