Düsseldorf und seine Bauten

Architekten- und Ingenieur-Verein <Düsseldorf>

Düsseldorf, 1904

Anhang: Katholische Kirchen der nächsten Umgebung - Von C. Ganzlin,
Architekt

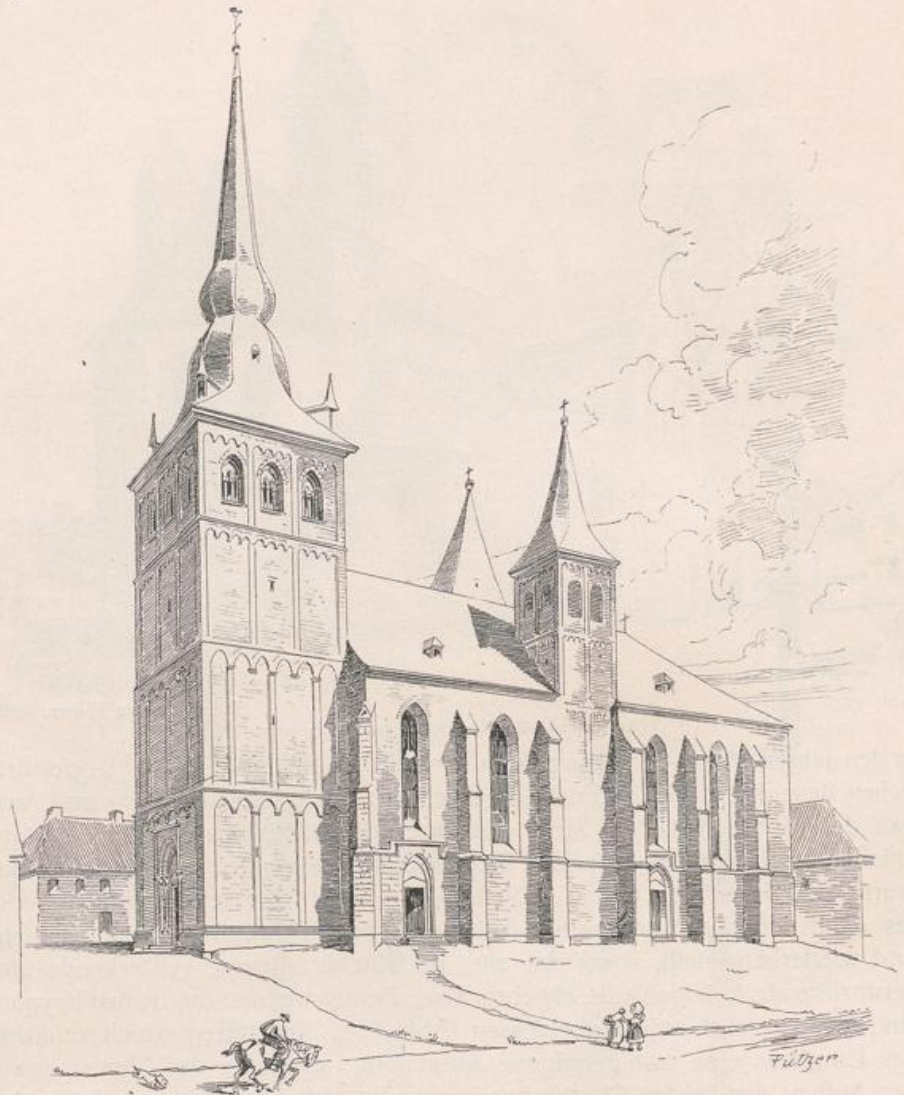
Abb. 130.

Pfarrkirche zu Ratingen. Südseite.

romanischen Neubau ersetzt und 1266 fast gänzlich zerstört wurde. Im Anschluss an ihre Wiederherstellung wurde sie um 1276 nach Osten in den Formen des Übergangsstiles erweitert und im 14. Jahrhundert unter Benutzung der drei Türme, wovon die beiden seitlichen mit je zwei Ecken auf je zwei freistehenden Mittelschiffpfeilern ruhen, in eine gotische Hallenkirche umgewandelt. Im Jahre 1892 erfuhr die Kirche nochmals eine Erweiterung nach Osten hin durch Architekt Wiethase, sowie später den Anbau eines Kreuzschiffes nach den Plänen desselben, inzwischen verstorbenen, Architekten unter Leitung des Diözesanbaumeisters Renard. Durch den letzteren wurde auch die Wiederherstellung der Aussenseiten des alten Teiles und der Seitentüren bewirkt (Abb. 130 und 131).

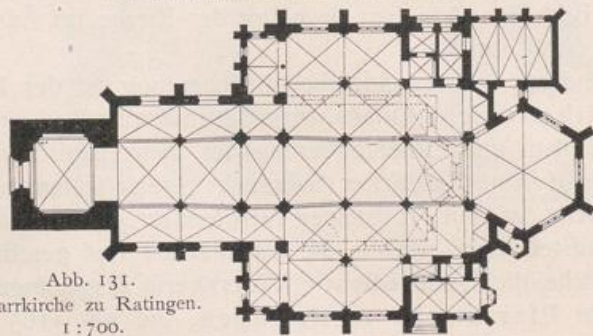
Abb. 131.
Pfarrkirche zu Ratingen.
1:700.
