Eine Kunstreise auf dem Rhein von Mainz bis zur holländischen Grenze

Von Mainz bis Koblenz

Burg Klopp und die Stadtbefestigung

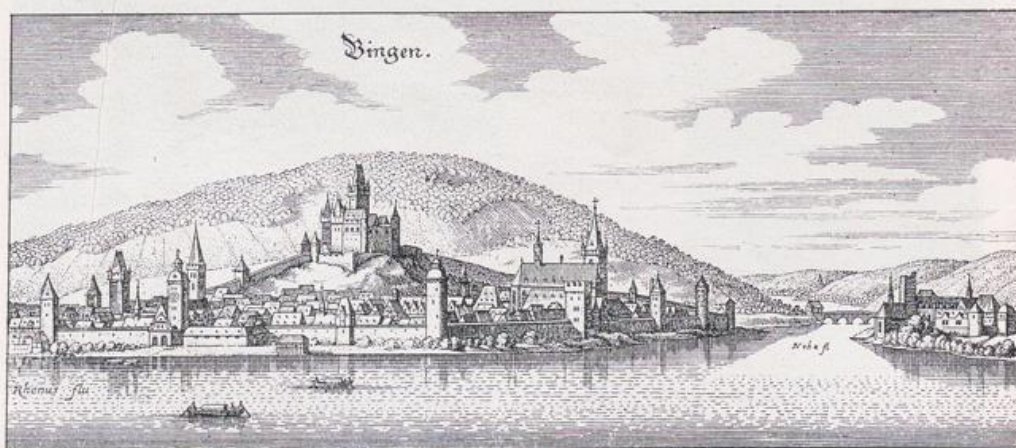
Bingen. Nach Merians Topogr. Archiep. Mogunt. 1646
Auf der Anhöhe Burg Klopp. Zerstört 1789 von den Franzosen (vgl. Bild S. 80 u. 81₂).
Am Naheufer Martinskirche (vgl. Bild S. 80 u. 81₂).

die Stadtmauern zur Nahe und zum Rhein, dann beide Ufer umschließend, von herausragenden Türmen belebt und von Stadttoren unterbrochen (Bild S. 78). Hinter der Burg recken Rochusberg und Scharlachkopf, der uns den köstlichen Scharlachberger beschert, breit ihre Kuppen weiter hinaus als grünen Hintergrund der turmreichen Stadt. Aber heute ist das Bild doch anders, als Merian es sah (Bild S. 80, 81,2). Wohl krönt noch immer den Burghügel Burg Klopp. Aber von der ursprünglichen Anlage sind nur noch wenige Reste erhalten, die für eine neue Burganlage in den siebziger Jahren des 19. Jahrhunderts benutzt worden

Neben Burg Klopp ist auf Merians Darstellung Bingens die Stiftskirche St. Martin der monumentale, bestimmende Faktor des Städtebildes, unweit dem Naheufer gelegen (Bild S. 80 u. 81, 1). Heute noch mit nur wenigen Veränderungen so, wie Merian sie seinerzeit vorfand (Bild S. 78). Das ist ein interessanter Bau von reicher Geschichte. Eine Krypta aus karolingischer Zeit erzählt von der ersten Kirchenanlage;

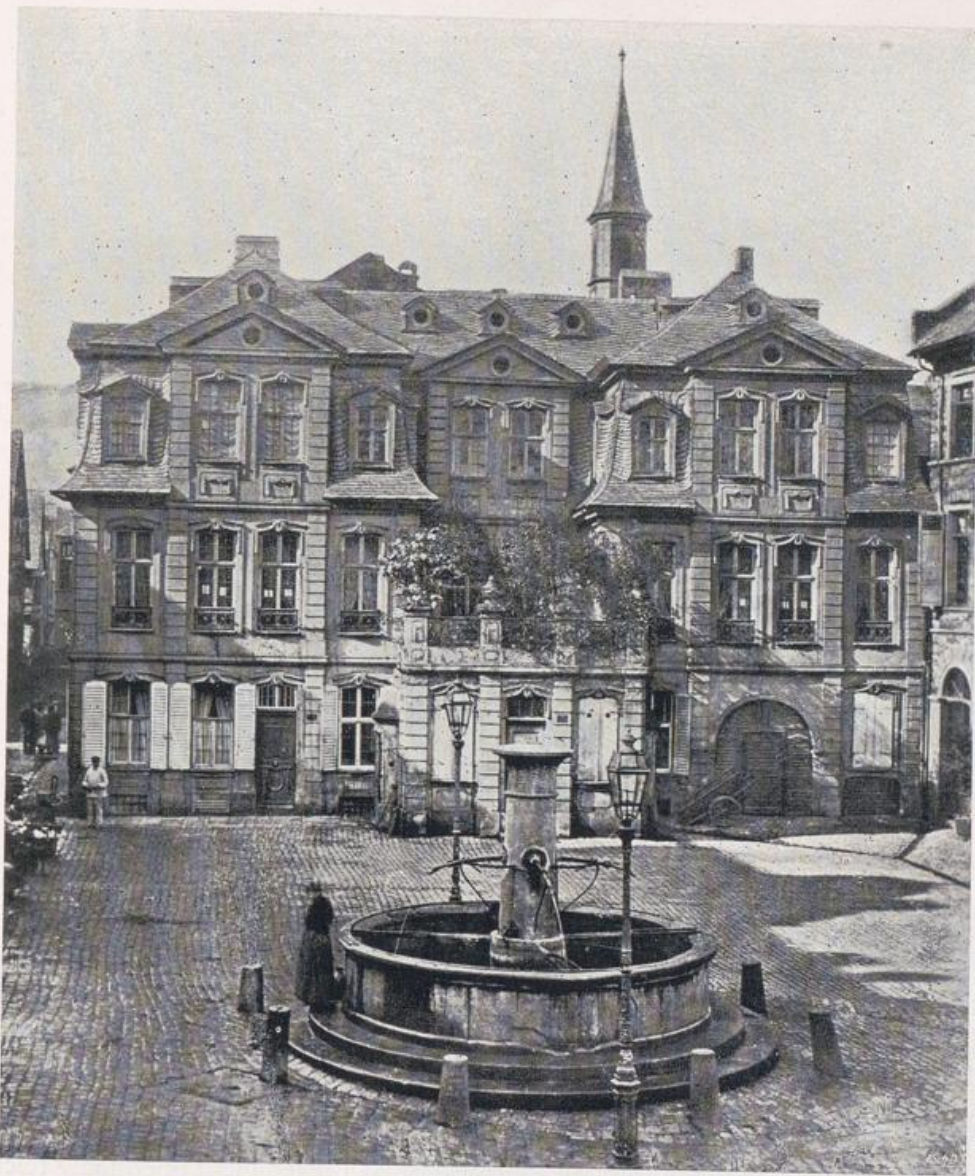
Bingen.

Der Speisemarkt. — Wohnhaus 2. Hälfte 18. Jahrh. vor dem Umbau. — Prächtiger Abschluß des Platzes.

sind. Rathaus und Altertummuseum sind hier untergebracht. In den Museumsräumen mag man an alten Architekturresten, Modellen und bildlichen Darstellungen ermessen, was Bingen alles an baulichen Schönheiten im Jahre 1689 hat einbüßen müssen, als die Franzosen Burg, Stadtbefestigung und die Stadt in Trümmer legten. Die Spuren dieses Schicksalsjahres, das unermeßliches, wehrloses Kunstgut unserer rheinischen Heimat vernichtete, werden uns auf unserer Rheinreise des öfteren noch begegnen. Von den früheren Mauerzügen und Stadttürmen Bingens sind nur noch geringe Reste erhalten. Auch sonst ist Bingen nicht übermäßig reich an alten baulichen Überlieferungen. Da ist die ansehnliche Renaissanceanlage des ehemaligen Rathauses, des jetzigen Amtsgerichtes auf dem Marktplatz, dann einige Häuser des 18. Jahrhunderts auf dem Speisemarkt, aus denen an erster Stelle das zehnnachsige Mainsandsteinhaus mit Mansarddach, einem Balkonmittelbau und Seitenrisaliten auffällt, leider durch einen Umbau für ein Warenhaus heute entstellt (Bild S. 79); und die Häuser Friedhof Nr. 3 und Schmittstraße Nr. 49.
