Eine Kunstreise auf dem Rhein von Mainz bis zur holländischen Grenze

Von Mainz bis Koblenz

Klapheck, Richard

Martinskirche

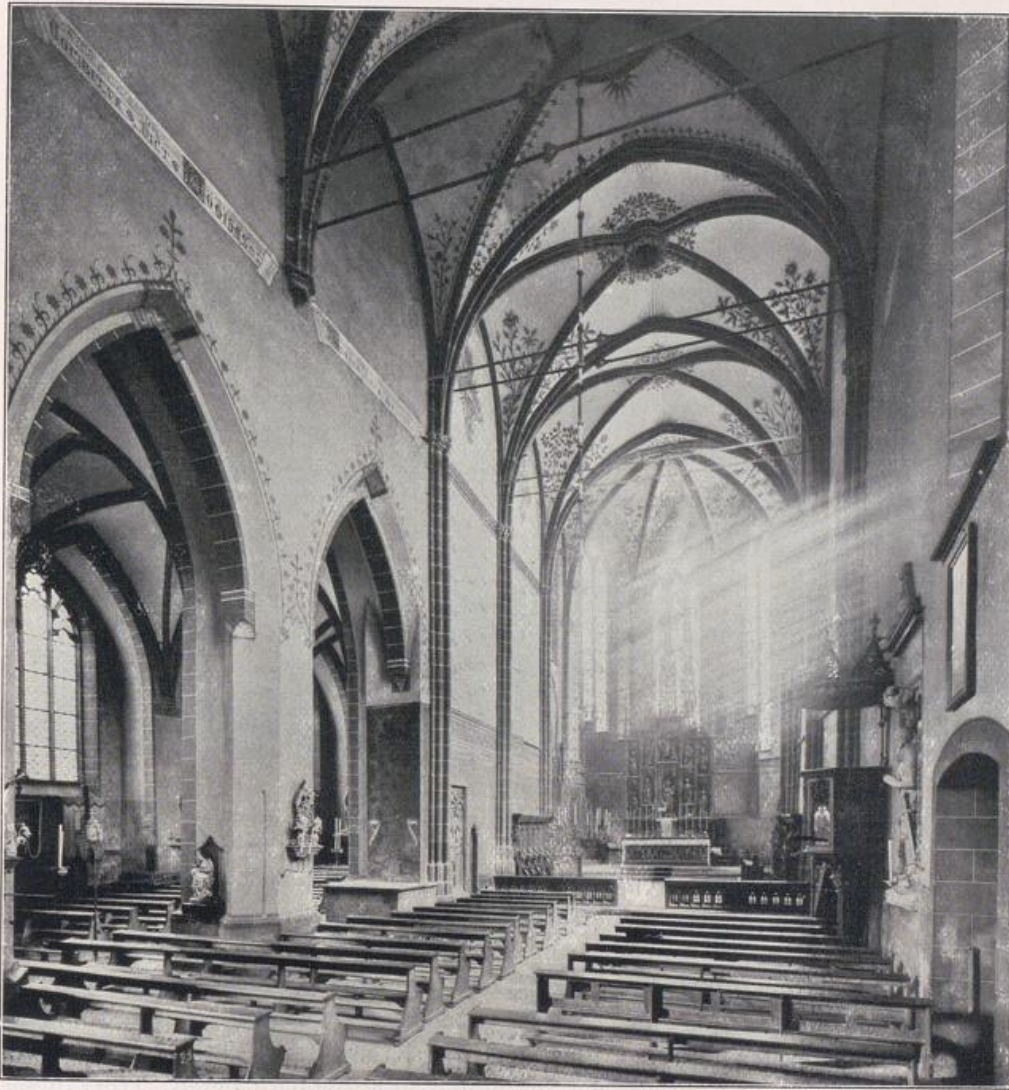
Lorch.

Pfarrkirche St. Martin. An das Mittelschiff (1. Hälfte 14. Jahrh.) Seitenschiff später angebaut (Anfang 15. Jahrh.). Geschnitzter Hochaltar (1483). Gutes gotisches Chorgestühl (Ende 13. Jahrh.). Vor der Kanzel Grabstein des Feldmarschalls Johannes Hilchen († 1550).

Straße reichend. Auch im Innern der Kirche hat die örtliche Voraussetzung keine durchgehend geradlinige Planung erlaubt (Bild S. 99). An ein Mittelschiff lehnt sich nur ein Seitenschiff. Das Mittelschiff ist, wie in Bingen, die ursprüngliche einschiffige Anlage der ersten Hälfte des 14. Jahrhunderts, wenn der Turmkörper nicht noch älter sein sollte. Zu Beginn des 15. Jahrhunderts wurde dann das Seitenschiff angebaut. Sein Maßwerk zeigt auch reichere Formen (Bild S. 98). Die Vorhalle fügte sich erst in der zweiten Hälfte des 15. Jahrhunderts an.

Das Mittelschiff ist eine stattliche Halle von großen Ausmaßen. Schlanke Dienste mit Kapitälschmuck tragen das Gewölbe mit seinen reichen Schlußsteinen. Durch bunte Scheiben ergießt sich das Licht über die 15 Meter hohe, kunstvolle
