Eine Kunstreise auf dem Rhein von Mainz bis zur holländischen Grenze

Niederrhein

Klapheck, Richard

Rathaus und ehemalige Stiftskirche

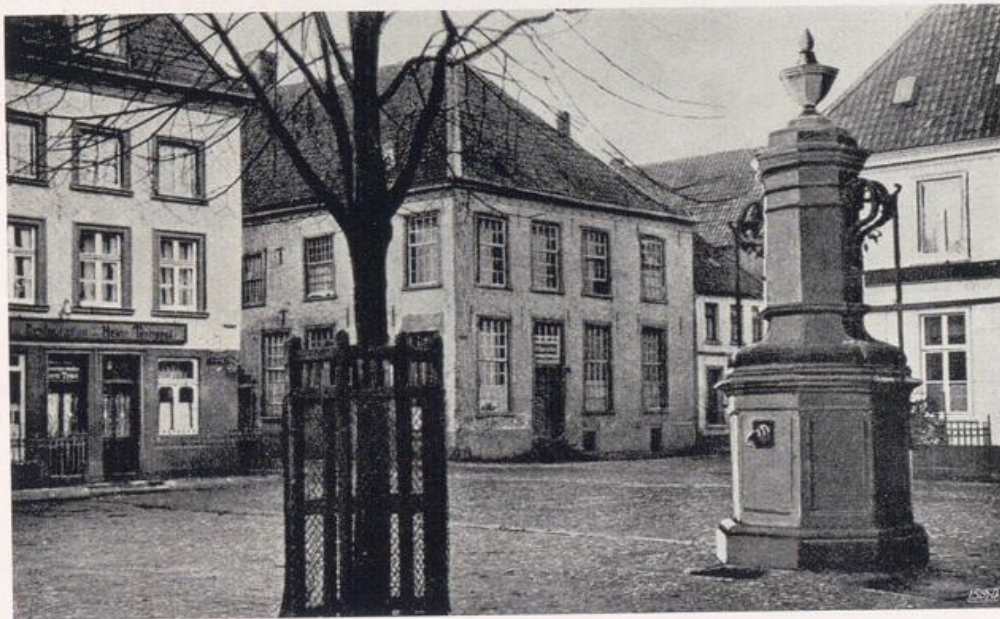
Rees.

Partie am Marktplatz. Vgl. Bilder S. 438.

anmutigen späteren Bürgerhäusern mit kleingefaßten Schiebefenstern. An der Krahnentorseite unterbricht ein kleiner Hof die Häuserzeile, der Eingang zur evangelischen Kirche (1623), die, wie wir schon im Stadtbilde sahen, nieder-rheinisch-niederländischer Schlichtheit ist, nur mit einem einfachen Dachreiter und einem bossierten Portal, auf dem die beiden Steinmetzen Hermann Bolte und Johann Christian stolz ihre Namen verewigt haben. Das Innere flachge- deckt, von vier Säulen mit Bogen in der Mitte getragen. Am unteren Ende des Marktplatzes die prächtige barocke Pumpe (Bild S. 439), am oberen, dem Krahnentor gegenüber, das Rathaus, eigenartig in die Platzecke gestellt (um 1450 — Bild S. 438). Das Baumaterial, Tuff statt Ziegel, wie letzteres bei den Backsteinrat- häusern zu Rheinberg und Kalkar, gibt dem Bauwerk in der niederrheinischen Stadt die besondere Note. Wie der Gürzenich in Köln (Bild S. 195), wie ein mittel- alterlicher italienischer Stadtpalast steht das Bauwerk da. Über einem Bogenfries der Zinnenkranz. An den vier Ecken hoch oben Wehrtürmchen als Kammern aus- gebaut. An der einen Schmalseite ein achteckiger Turm, mit den einrahmenden bei- den Wehrtürmchen ein malerischer Abschluß der hier einmündenden Straße. Wie die Turmhaube und die Freitreppe der Marktplatzfront früher aussahen, zeigt Bild S. 438b.

Das Nebeneinander der Bilder des Rathauses vor und nach der „Restauration“ vom Jahre 1872 zeigt aber auch, welche Veränderung die katholische Kirche auf dem schönen Kirchplatz hinter dem Rathause im selben Jahre erfahren hat (Bild S. 438). Bis dahin stiegen vor der Westfront elegante klassizistische Turmbauten mit hohen, rechteckig schmalen Schallöffnungen und flachem Dach auf. Das sah

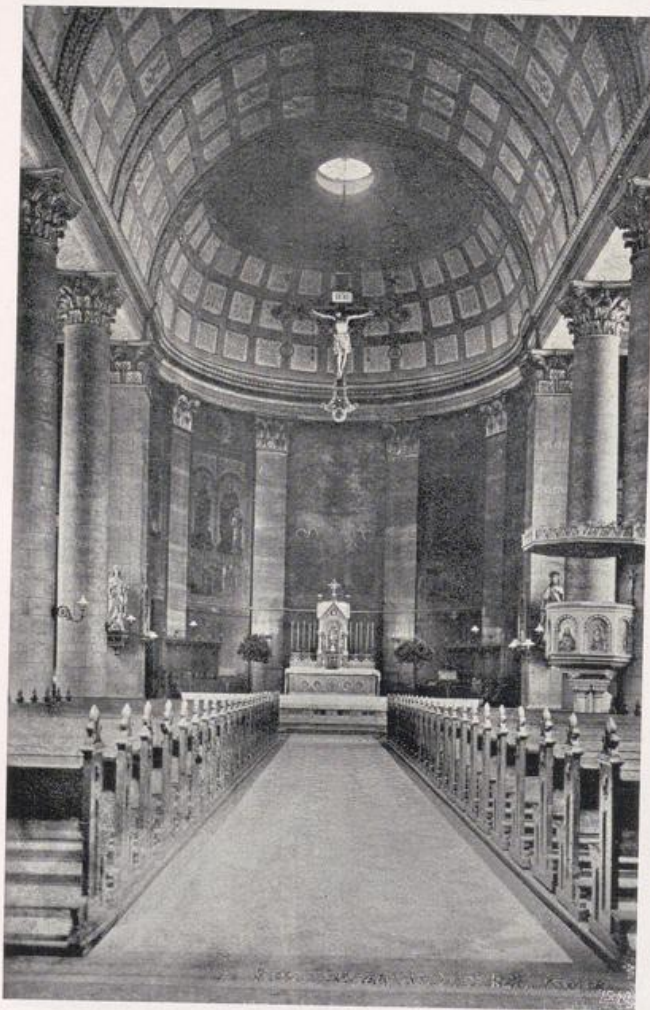
Rees.

Inneres der katholischen Pfarrkirche. Vgl. Bilder S. 441 u. 438.

den vornehmsten klassizistischen Schöpfungen der Rheinlande. Ihre Vorgängerin, ein gotischer Bau, war 1811 zusammengestürzt. Er muß, wie alte Darstellungen berichten, eine interessante Anlage gewesen sein, hatte wie der Viktorsdom zu Xanten und die Willibrordikirche zu Wesel fünf Schiffe und, was Xanten nicht hat und was in Wesel nicht mehr zur Ausführung kam, einen Chorumgang. Das Innere der neuen Kirche ist, Gott sei Dank, nicht nachträglich vermittelaltert worden (Bild S. 440). Das ist ein Raum von monumentaler Wirkung. Fünf hohe Säulenpaare tragen das kassetierte Tonnengewölbe des Mittelschiffes, das ausklingt in die kassetierte Mittelapsis. Wandpfeiler der Chornische fangen den Rhythmus der Säulenstellungen auf.
