Die Kirche der Abtei Corvey

Effmann, Wilhelm

Bauuntersuchung und Rekonstruktion des Westwerkes des 9. Jahrhunderts

BAUUNTERSUCHUNG UND REKONSTRUKTION DES WESTWERKS DES 9. JAHRHUNDERTS

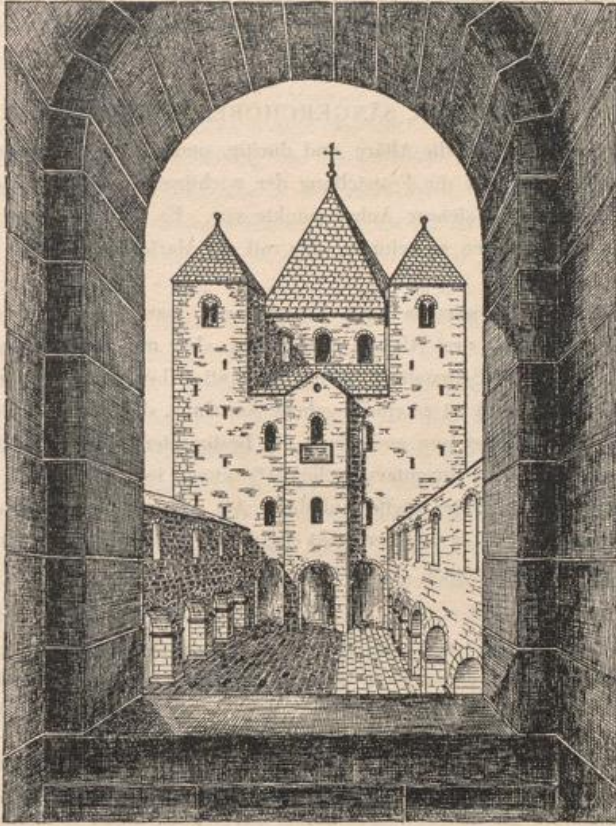
Abb. 43. Blick aus einem Fenster des Westflügels
des Atriums auf das Westwerk
