## **Die mittelalterliche Holzarchitektur im ehemaligen Niedersachsen**

**Liebold, H.**

**Halle a. d. Saale, 1874**

Die Etagengebälke der zweiten Periode aus dem Anfange des 16.  
Jahrhunderts.

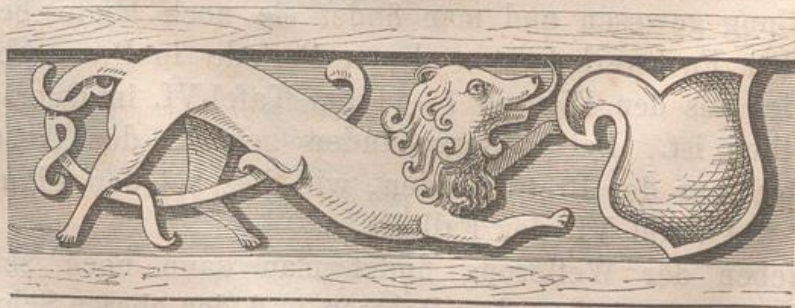
(Fig. 10.)

Das Ornament beschränkt sich in dieser Periode nur im Anfange noch auf die Saumschwelle, doch deutet schon hier die schwungvollere, freiere Behandlung des Treppenfrieses, nach Figur 1 auf Tafel VIII., auf eine Aenderung in der mittelalterlichen Kunstanschauung hin. Noch bestimmter tritt aber die veränderte Kunstrichtung an den aus dem ersten Decenium des 16. Jahrhunderts stammenden Holzbauten auf, bei welchen der Treppenfries, nach den Figuren 2—5 derselben Tafel, durch reiche fortlaufende Blattornamente ersetzt wird, welche bald den rein gothischen Charakter aufgeben und nach den Holzschnitten Figuren 10 und 11 eine partielle Verwendung

von gothischen und antiken Formenelementen aufweisen. In derselben Zeit breitet sich das Ornament ausser an den Saumschwellen auch über die Strebebänder am Fusse der Ständer aus. Die prächtigste Dekoration der letzteren Art befindet sich an den in Figur 1 auf Tafel III. dargestellten Hause in Braunschweig, einer Perle der mittelalterlichen Holzarchitektur. Figur 5 auf Tafel VII. stellt einen Theil von den oberen Fachwerksgeschossen dieses Holzhauses dar. Die Ornamente stehen dabei entschieden unter dem Einflusse der gleichzeitigen Kirchenbaukunst.
