Das deutsche Rathaus der Renaissance

Grisebach, August

Berlin, 1907

Obersachsen, Brandenburg, Schlesien

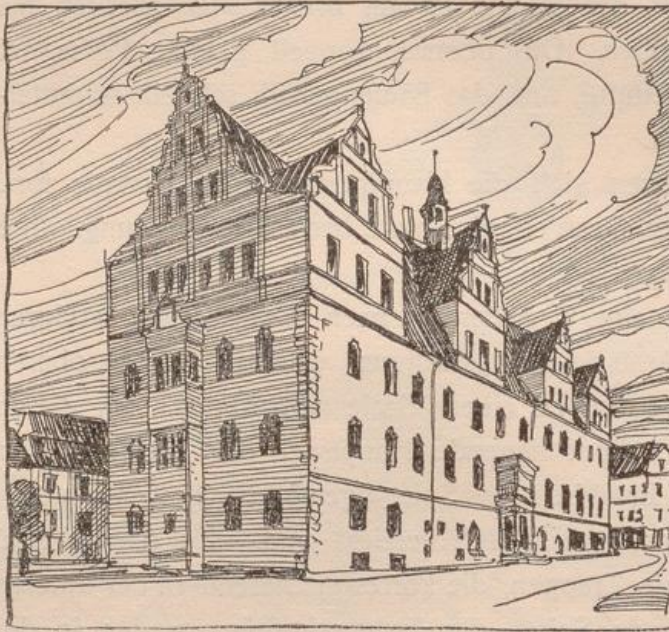
Abb. 32. Wittenberg.

dagegen vor der Langfront und einer Schmalseite ein freier geräumiger Platz bleibt¹⁾. Der dreistöckige Bau hat ein steiles Satteldach mit dreistöckigen Giebeln über den Schmalseiten. Die Langseiten werden bekrönt von je vier großen regelmäßig aufgereihten Dacherkern. Im Gegensatz zu dem ungegliederten Unterbau, an dem nur das Erdgeschoß der Marktfront mit einem Gesims schließt, sind Giebel und Erker durch Gurte in Stockwerkhöhe und unterhalb der Fenster horizontal, durch flache Lisenen in der Mittelachse und an den Rändern

vertikal gegliedert. Über den Fenstergeschossen folgt noch ein rechteckiges Feld mit einem Rundloch. Ein Dreieck mit einem kleinen Pfosten auf dem Scheitel bildet den Schluß. Einfach schwingende Voluten rahmen die einzelnen Stockwerke. Auch die Durchlochung von Giebeln und Erkern ist eine reguläre gegenüber der Fassade, die außerdem nicht rechteckige, sondern spätgotische Vorhangfenster aufweist.

Aus den Schmalseiten treten, kaum gegliedert und unauffällig, rechteckige dreigeschossige Erker, die an der Giebelbasis mit niedrigem Aufsatz schließen.

Der Eingangstür der Marktfront wurde 1573 eine zweistöckige quadratische Halle vorgelegt. Auf einem vierstufigen Unterbau tragen vorn zwei Säulen, neben dem Portal zwei Pilaster das Gebälk, auf dem ein überdachter Altan ruht. Ein schlankes Pfostengeländer verbindet

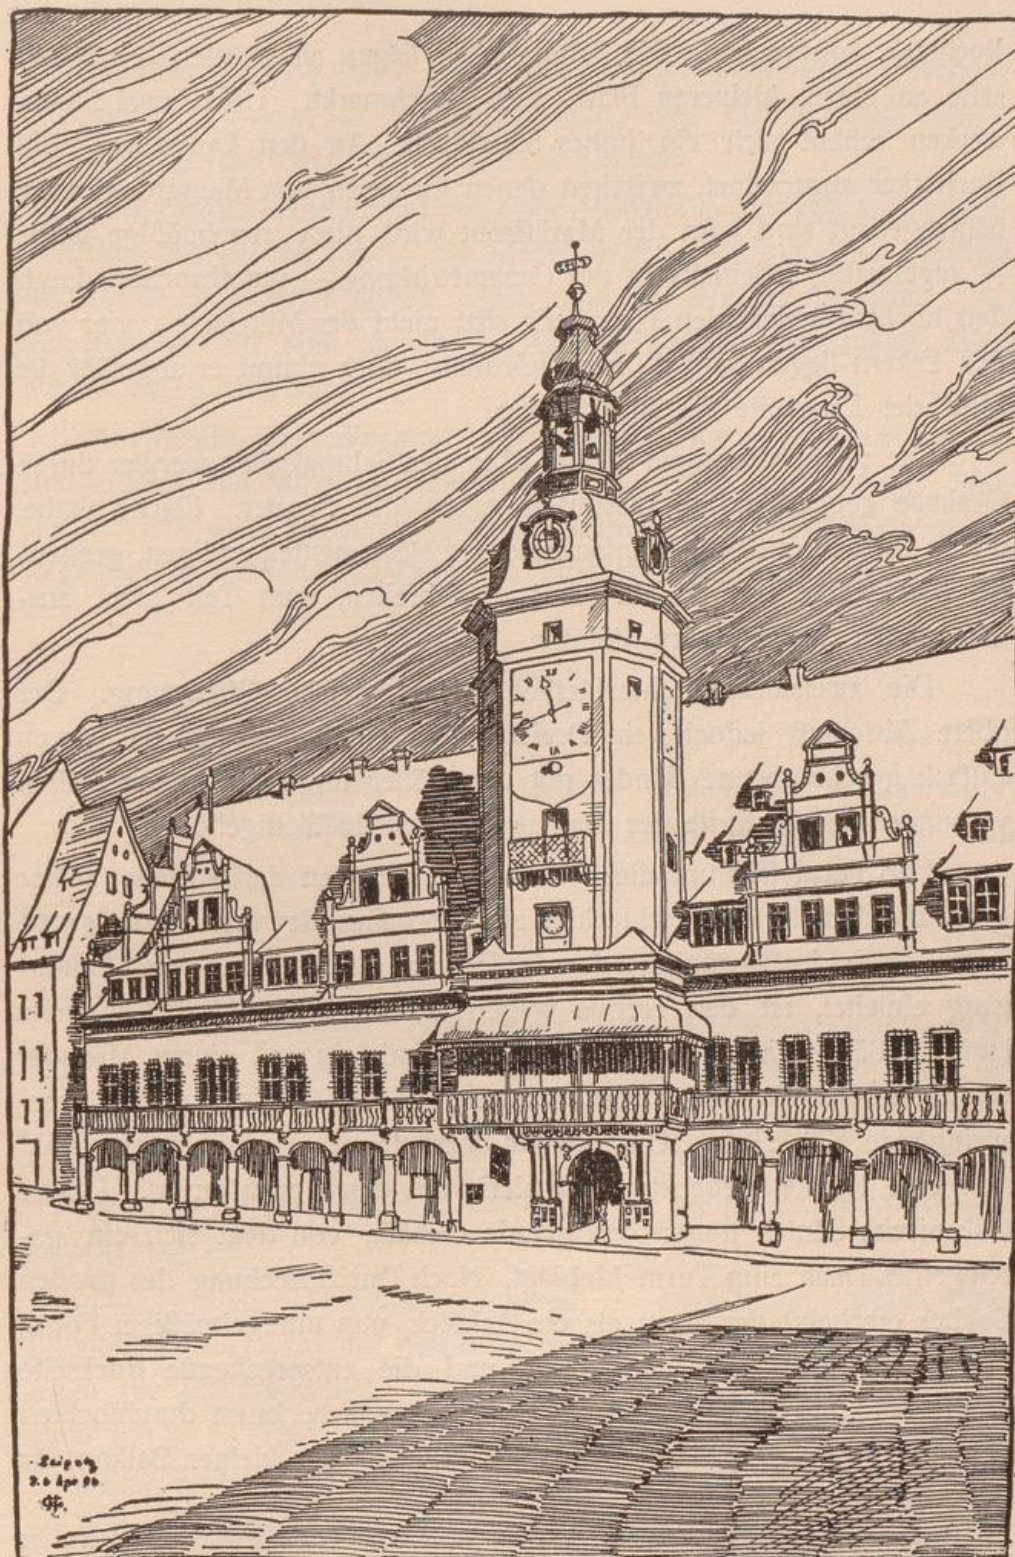
Abb. 33. Leipzig.

Der Bau nimmt etwa vier Fünftel der einen Langseite des Marktplatzes ein, dessen Abmessungen seinem Grundriß, einem langgestreckten

Rechteck, entsprechen. Die Schmalseiten liegen an Straßen, die Rückseite an einem kleineren Platz, dem Naschmarkt. Über zwei Stockwerken erhebt sich ein hohes Satteldach. An den Langseiten sind Dachkerker angeordnet, zwischen denen Gruppen von Mansardenfenster herausgebaut sind. An der Marktfront wird diese regelmäßige Reihe — regelmäßig jedenfalls in der Gesamtwirkung — unterbrochen durch den hochaufwachsenden Turm. Er sitzt nicht der Mittelachse, vier von den Erkern liegen südlich, zwei nördlich; doch nimmt er ungefähr die Mitte der Langseite des Marktes ein.

Die viergeschossigen Giebel über den Schmalseiten werden durch Gesimse gegliedert, auf Gesimsen ruhen die Fenster. Flache Stäbe, die in kleinen mit Pinienzapfen besetzten Postamenten endigen, grenzen die Stockwerke seitlich ab. Auf den breiten, zum Teil nicht ausgemauerten Stufen lagern Voluten.

Die zweistöckigen Markterker zeigen gleiche Gliederung. Der obere Abschluß jedoch (ein Dreieck über einem Gebälk, das durch einfach geschwungene Bänder mit den höher hinaufgezogenen Stäben verbunden wird) dürfte der Erneuerung von 1672 angehören.

Der Turm tritt um die Tiefe der Lauben (an deren Stelle später Verkaufsläden traten) rechteckig aus der Fassade vor. Das große Bogentor, das im Turmsockel den das Rathaus durchschneidenden Durchgang einleitet, ist der Treppe wegen seitlich orientiert. Gekuppelte jonische Säulen auf fazettierten Sockeln und ein mit einem Mäander verziertes Gebälk bilden den Rahmen; in den Zwickeln zwei vorspringende Köpfe¹⁾. — Unmittelbar oberhalb des Portalrahmens zieht sich eine leichte, gedeckte Holzgalerie um den Turm herum. Dünne toskanische Säulen tragen das gerade Gebälk, von dem sich ein geschweiftes Dach zum Turm hinbiegt. Nach Durchbrechung des großen Daches erscheint der Turm als ein Achteck, von unregelmäßiger Form, indem die Stirn nach dem Markt und die entsprechende Rückseite breiter sind. Schlichte Bänder rahmen die hohen, kaum durchlochten Felder. Gegen den Markt sitzt unter der Uhr ein kleiner Balkon für

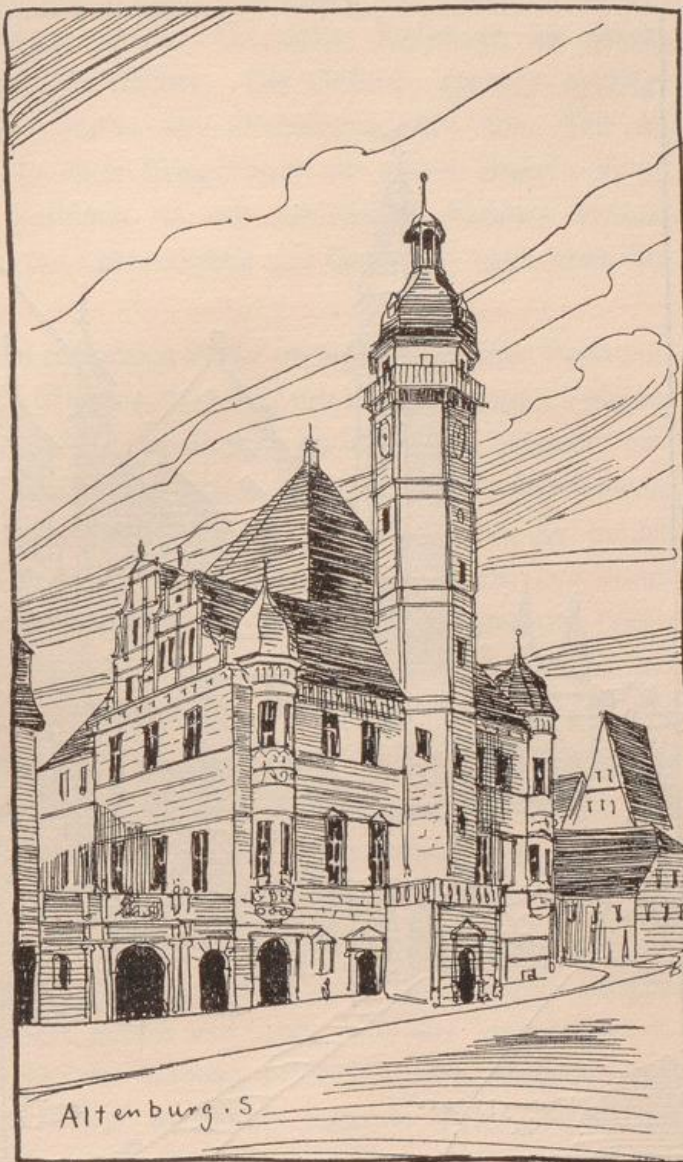
Abb. 34. Altenburg (von Osten).

Stockwerken zu einem Erker aus, dem östlich vom Turm, ziemlich im gleichen Abstand von zwei Fenstern, ein zweiter Erker entspricht. Doch bildet dieser nicht die Ecke, sondern ist dicht daneben aus der Fassade vorgeschoben, nur wenig, als sei er in der Wand stecken geblieben¹⁾,

Der Treppenturm tritt ungefähr aus der Mitte der Front als ein mit fazettierten Quadern bekleidetes Rechteck vor, verjüngt sich im zweiten Geschoß über der abschließenden Balustrade, die von Konsolen, an den Ecken von je zwei überschlanken Säulen gestützt wird, zu drei Seiten eines Achtecks, das nach Durchbrechung des Daches sich frei nach allen Seiten entwickelt. An den Kanten des Turmes führen runde Stäbe hinauf, über die sich — zur horizontalen Teilung der

hohen Felder — Gesimsbänder hinziehen. Unter der der Turmbildung analogen schlanken Laternenkuppel liegt ein niedriges, von einem Gitter um-

zogenes Geschoß für den Türmer. Die Öffnungen der unteren Turmgeschosse bis zum Dachgesims sind rautenförmig, die der vier oberen rechtwinklig in unregelmäßiger Anordnung¹⁾.

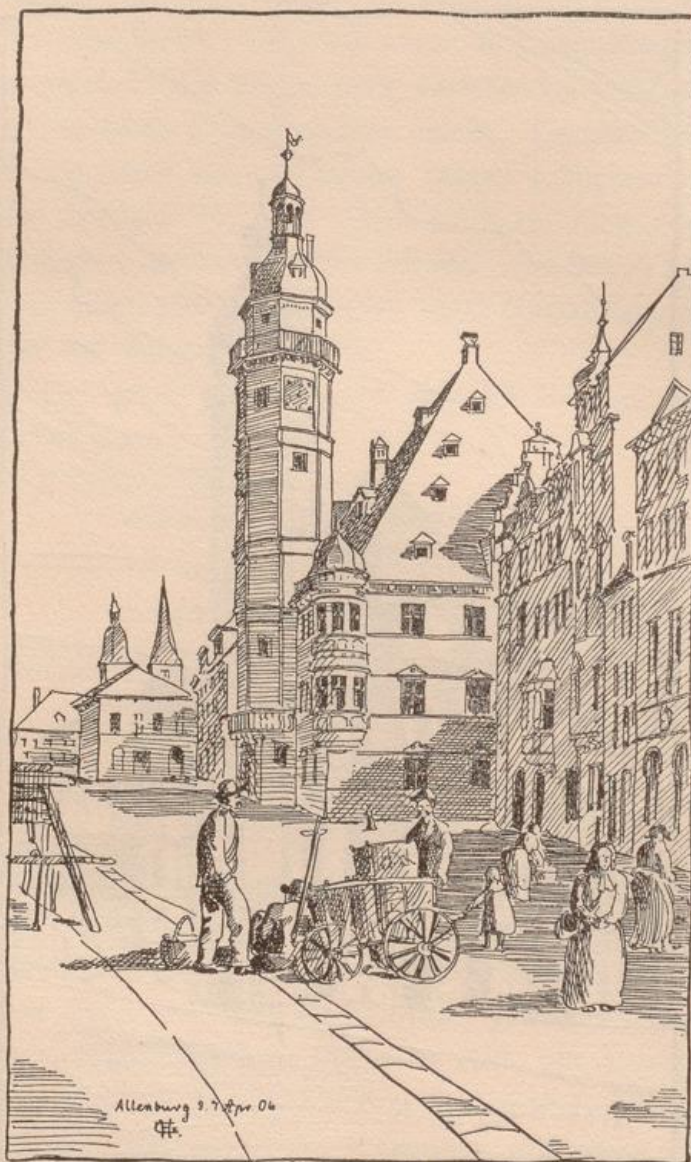
Abb. 35. Altenburg (von Westen).

Die rechteckigen Fassadenfenster liegen zwischen durchlaufenden, dünnen Horizontalgesimsen, so, daß sich die Wand aus [ungleich hohen Streifen aufbaut²⁾]. Gegen das Dach schließt ein kräftiges Konsolengesims. Im Gegensatz zu den glatten Putzflächen sind die beiden Erker von unten bis oben

Die Dacherker, jedesmal ein rechteckiges Geschoß mit einem zwei-stöckigen Giebel, werden durch glatte viereckige Stäbe und dünne Gesimse in ungleiche Felder geteilt. Die Stäbe flankieren die Stockwerke und sitzen in der Mittelachse. Die Gesimse grenzen niedrige Sockelstreifen ab. Die Voluten am Giebelrand sind zum Teil als Flügelpferde gebildet. In einer Kriegerfigur auf einem Dreieck klingt der Giebel aus. Das Zeltdach ist mit zahlreichen Gaupen besetzt, die mit dazu beitragen, die Lebhaftigkeit des Gebäudes nach oben hin zu steigern.

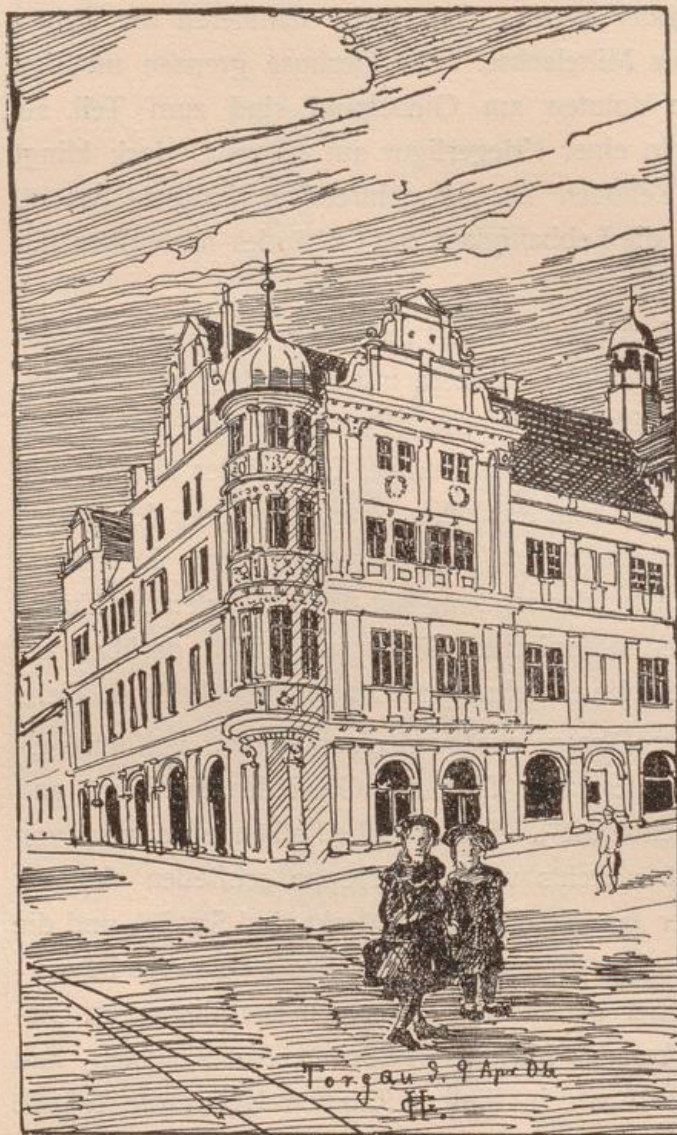
Abb. 36. Torgau.

nach oben zu abnimmt, sind zu je zwei Paaren zusammen genommen. Pilaster auf Sockeln bilden die Stützen. Diese sowie die Brüstungen und die Bänder über den Öffnungen tragen figürlichen und ornamentalen Schmuck, womit sich der Erker — wie beim Altenburger

Ortwein, Abt. 51., Bl. 52. Lübke II, 324. Von der ehemaligen Fassade, die die eine Marktseite einnimmt, scheinen die drei vor dem Satteldach sitzenden Giebel herzustammen, die, wie aus einer alten für die Zeichnung bei Ortwein verwendeten Photographie hervorgeht, über das Dachgesims ansetzende Erker bekrönten. Diese sind später durch die vom Unterbau aufsteigenden Kolossalordnungen verdrängt worden. Erhalten ist allein der runde dreistöckige Erker an der Südwestseite der langen Front. Seine Fenster, deren Höhe entsprechend den ungleichen Geschossen

Rathaus — abgehoben haben wird von den geputzten Flächen der durch dünne Gurte gegliederten Fassade. Den Erker schließt ein Zwiebelhelm.
